**Fastighetsuppgifter**

Dörrkarmen 6

Tunnbrödsvägen 53

| Besiktningsdatum | 2026-08-18 |

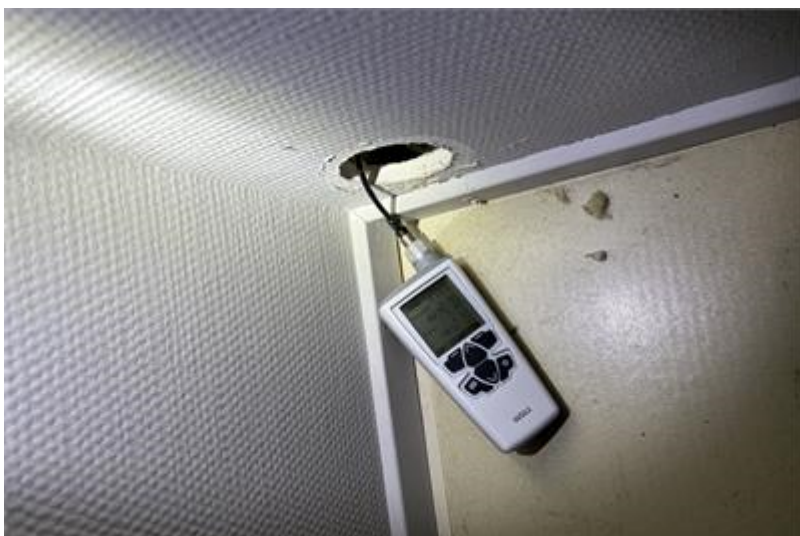
| Konstruktionsdel | Utreglad källarvägg i pannrum |

Vid konstruktionskontrollen uppmättes relativ luftfuktighet till ca 82% (RF) i utreglad vägg.

Fuktkvot i väggsyll anslutande mot betong ca 23%.

Det kritiska gränsvärdet för mikrobiell tillväxt brukar anges till ca 15-17% fuktkvot (FK) eller ca 70-75% i relativ luftfuktighet (RF).

Förhöjda fuktvärden har noterats och det rekommenderas därför att en fortsatt teknisk undersökning utförs. Notera att stickprovsmässig undersökning är utförd och för att säkert fastställa konstruktionens kondition och fuktstatus måste en mer omfattande undersökning utföras.

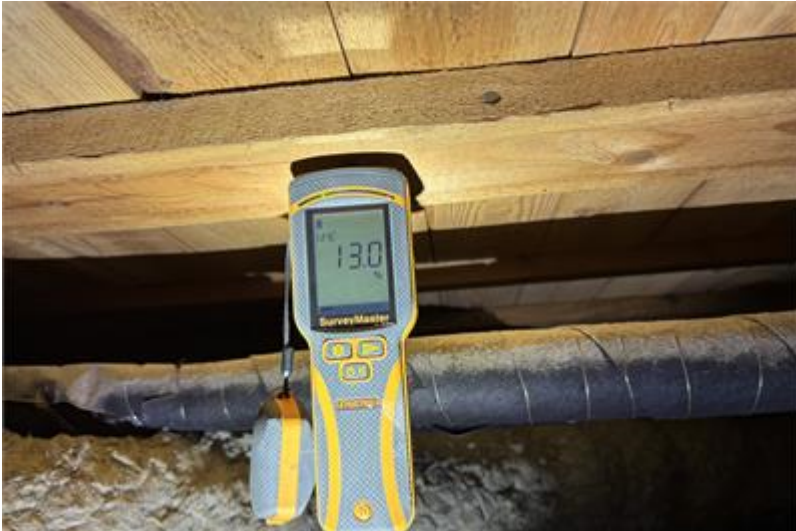
| Konstruktionsdel | Blindbotten, trämaterial |

Vid fuktkvotsmätning i blindbotten uppmättes ett fuktvärde till ca 13-14%.  
Det kritiska gränsvärdet för mikrobiell tillväxt brukar anges till ca 15-17% fuktkvot (FK).
