# Besiktningsprotokoll

Anticimex Försäkringsbesiktning i samarbete med Fastighetsbyrån

| Fastighetsbeteckning:<br>Vällaren 35 | |

| Besiktningsdatum:<br>2026-08-17 | Protokollnummer:<br>69876845 |

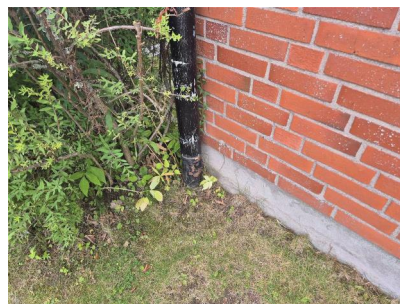
Lövsilar finns inte.

När det saknas lövsilar så finns det risk att det blir stopp i dagvattenledningen.

För att hindra stopp i dagvattenledningar rekommenderas komplettering av lövsilar.

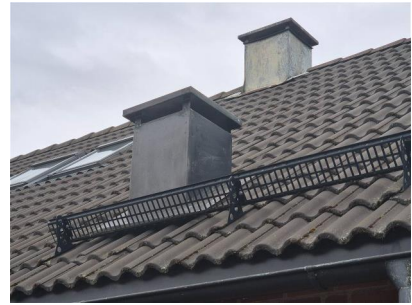
Inget att notera. Taket är besiktat från mark och anliggande stege.

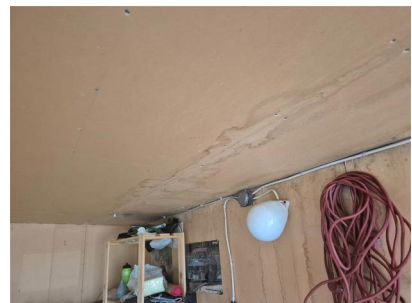
Fuktfläckar finns i taket. Dessa var torra vid besiktningstillfället.

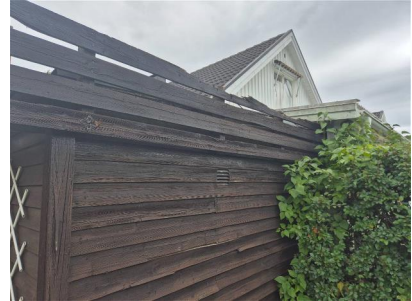
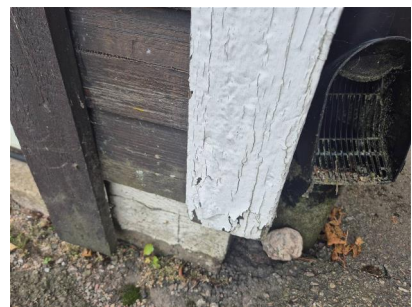
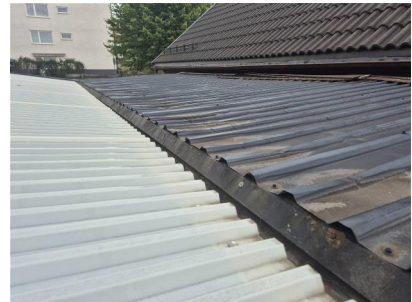
- Fasadbeklädnad har underhållsbehov.
- Bucklor finns på takplåten.

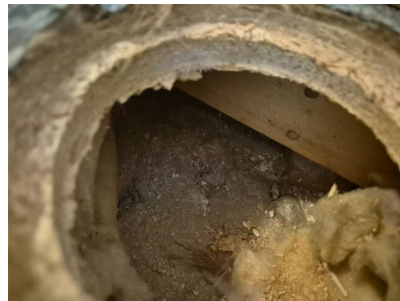
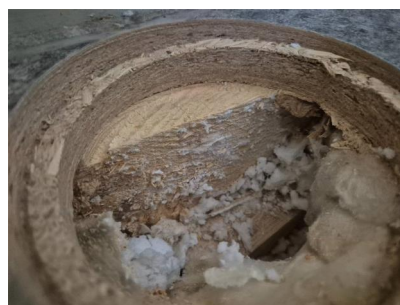
Vid kontroll av konstruktion uppmättes fuktvärden under kritisk nivå för mikrobiell tillväxt och normal lukt upplevdes. Kontroll utfördes i garderob och under spis i kök.

Grundläggningen består av en betongplatta på mark utan underliggande isolering och med ett uppreglat isolerat golv dikt an betongen. Fuktkvoten uppmättes till 12 % och den relativa fuktigheten till 63 %. Gränsvärdet för mikrobiell tillväxt är 75% RF och 17% FK.

Befintlig golvkonstruktion och eventuella väggsyllar riskerar att drabbas av fuktskador på grund av naturlig fuktpåverkan. Detta i sin tur kan leda till mikrobiella skador (angrepp av mikroorganismer) som kan resultera i att mikrobiell lukt sprids till boendemiljön. Om väggsyllarna är tryckimpregnerade kan även en kemisk lukt förekomma.

Golv är ojämna/lutar.

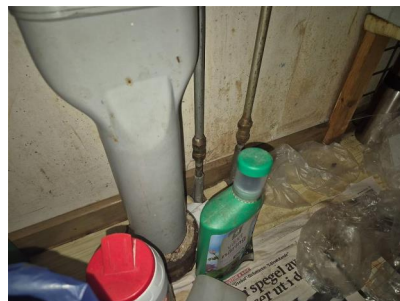
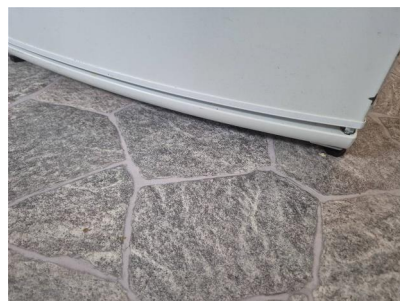
Fuktskydd saknas i diskbänksskåp och under vitvaror.

Utan fuktskydd är det svårt att upptäcka läckage från rörledningar. Vatten kan då tränga in i omkringliggande konstruktioner och orsaka fuktskador.

För att upptäcka eventuella läckage, installera ett fuktskydd.

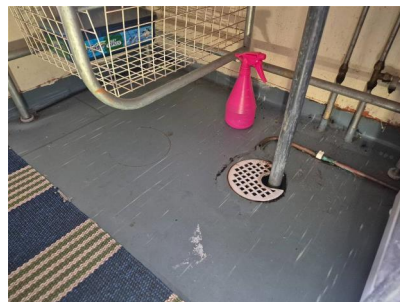
Våutrymmet har äldre yt-/tätskikt.  
- Äldre gjutjärnsbrunn i utrymmet.

Eftersom funktionen, som innebär att ytskiktet/tätskiktet ska vara vattentätt, kan vara nedsatt finns en ökad risk att vatten tränger igenom ytskiktet/tätskiktet med vattenskador i omkringliggande konstruktioner som följd.

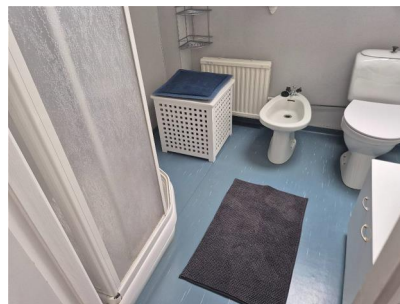
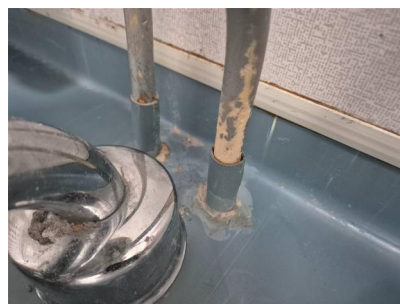
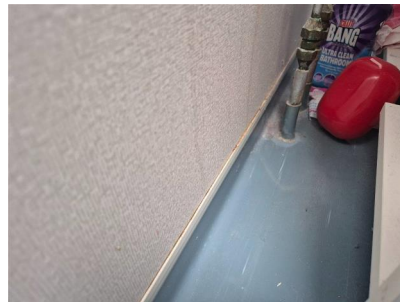
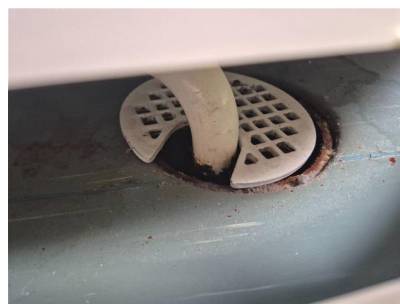
Våutrymmet har äldre yt-/tätskikt.  
- Rörgenomföringar i golv.  
- Äldre gjutjärnsbrunn finns i utrymmet.

Eftersom funktionen, som innebär att ytskiktet/tätskiktet ska vara vattentätt, kan vara nedsatt finns en ökad risk att vatten tränger igenom ytskiktet/tätskiktet med vattenskador i omkringliggande konstruktioner som följd.

Fuktindikering i utrymmet gav inga förhöjda fuktindikationer.

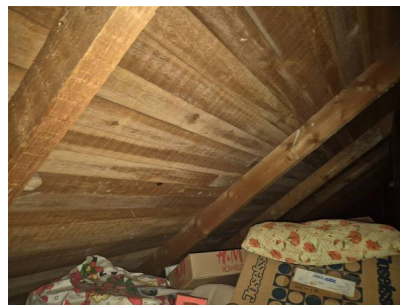
Inget att notera.
