**Fastighetsuppgifter**

Pixbo 1:194

Heymans Väg 9B

| Besiktningsdatum | 2026-08-17 |

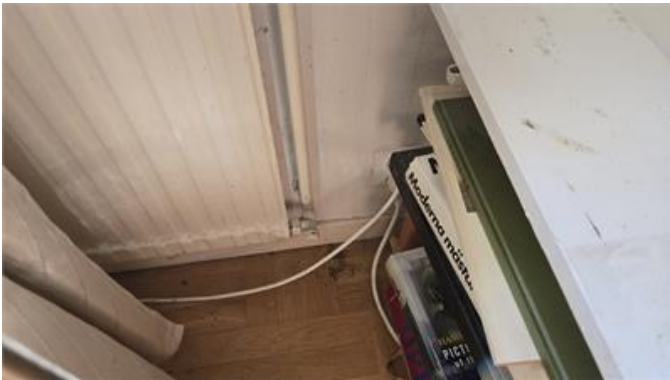
| Besiktningsresultat | | | | | |
|---|---|---|---|---|---|
| | | | X | | Läckage och ärg från och kring ventiler till radiatorer har noterats. Lokalt noterades även fuktfläckar på golv under ventil med läckage. Det rekommenderas att kontakta VVS-entreprenör för vidare kontroll av orsak och omfattning samt eventuella åtgärdsförslag. |

Exempelbild, fuktfläck på golv under radiator/radiatorventil.

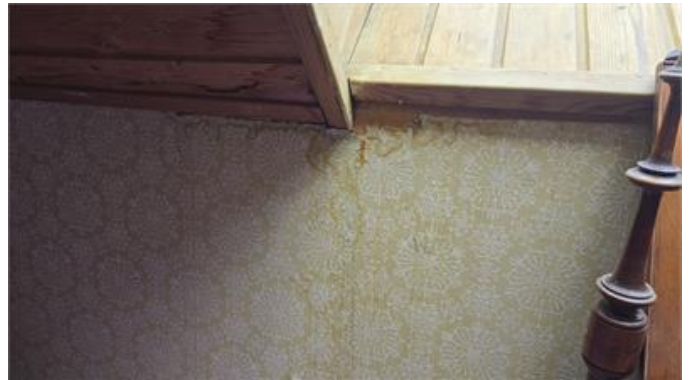
| Besiktningresultat | | | | | |
|---|---|---|---|---|---|
| Allmänt | | x | | | Rinnmärken/fuktfläckar förekommer kring takfönstren. Vid fuktindikering noterades inga avvikande värden. Det rekommenderas att hålla fläckarna under noggrann uppsikt, skulle de öka i storlek, antal eller omfattning är det viktigt att ta reda på orsak och omfattning. |

Exempelbild, rinnmärken/fuktfläckar kring takfönster, övre plan.

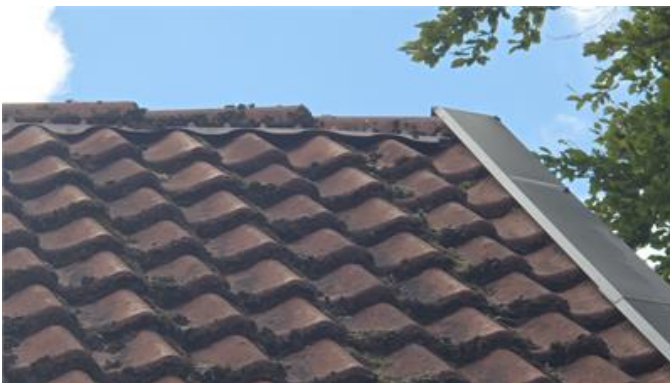
| Besiktningsresultat | | | | | |
|---|---|---|---|---|---|
| Tak | | | X | | Yttertaget är kontrollerat från marknivå. Det noterades mosspåväxt på takpannor, otätheter och justeringsbehov plåtarbeten/kjolar samt attnocktätningen bedöms inte vara korrekt monterad. Se kommentar/riskanalys. |

Plåt detaljer ochnocktätning skall hindra fukt att tränga in i angränsande konstruktioner. När plåt detaljerna är bristfälliga eller när de saknas finns det en risk att vatten kan tränga in och orsaka skador som påverkar fastigheten och inomhusmiljön negativt.

Exempelbild, bristfälligt montage av nocktätning, yttertak.

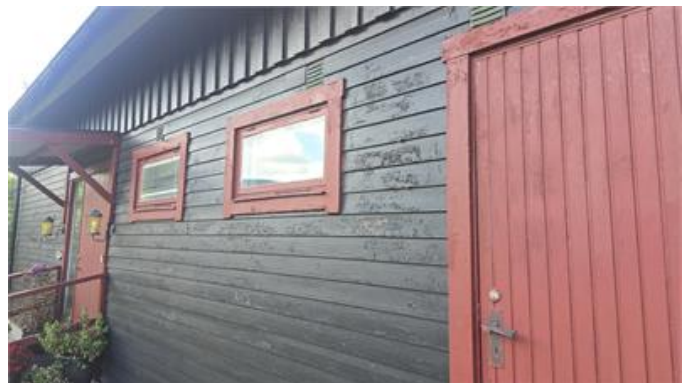
| Besiktningsresultat | | | | | |
|---|---|---|---|---|---|
| Fasad | | X | | | Målning/underhållsbehov noterades. Ytterst lokalt förekommer rötskador, ex.vis underkant fasad vid stuprör/lövsil. Se kommentar/riskanalys. |

När virket i snickerier har börjat ruttna blir hållfastheten sämre i virket vilket medför en risk att vatten kan tränga in i angränsande konstruktion. Om man inte åtgärdar rötskadorna finns det en risk att skadorna ökar vilket i en förlängning påverkar byggnaden och inomhusmiljön negativt.

Träkonstruktioner där underhåll/målningsbehov finns riskerar p.g.a. sämre vattenavvisande förmåga att få fuktrelaterade skador.

Exempelbild, målning/underhållsbehov fasad.

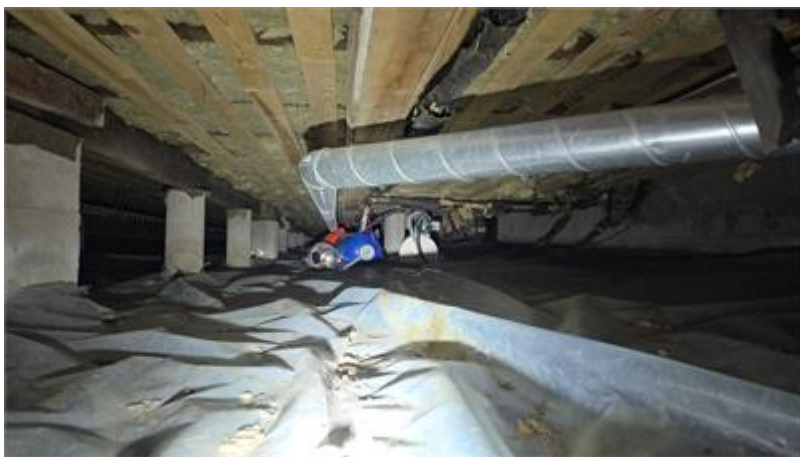
Det finns inte en heltäckande blindbotten vilket synliggör isolering i bjälklaget. Ökad risk för luft rörelser i isolering som kan leda till sämre isoleringsförmåga i isoleringen. Krypgrund är en riskkonstruktion, men här finns en monterad avfuktningsanläggning som skall minska risken för fukt i utrymmet.

Stickprovsmässig fuktkvotsmätning utfördes i blindbottenbrädor med värden mellan 13-16%FK, vilket är under gränsvärdet för mikrobiell tillväxt som brukas anges till ca 17%FK.

I krypgrunden finns en monterad sorptionsavfuktare som har för uppgift att hålla luftfuktigheten i utrymmet under sådan nivå att mikrobiell tillväxt kan ske. Det är därför mycket viktigt att regelbundet kontrollera den relativa fuktigheten i luften för att säkerställa att anläggningen fungerar och gör det den ska.
