# Besiktningsprotokoll

Anticimex Försäkringsbesiktning i samarbete med Fastighetsbyrån

| Fastighetsadress:<br>Vesten 208 | |

| Besiktningsdatum:<br>2026-08-14 | Protokollnummer:<br>69860816 |

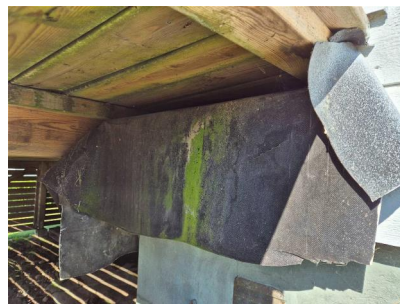
Del av Garage 2 har papptaktäckning (bakom Uterum). Papptaktäckningen är bristfälligt ansluten.

Risk för fuktrelaterade skador på grund av sämre vattenavvisande förmåga.

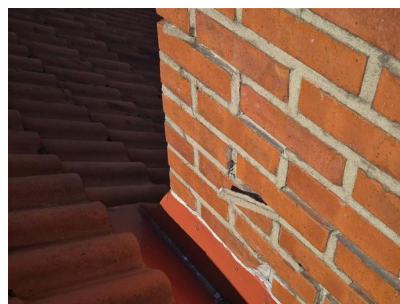
- Skorsten är inte plåtbeklädd och lokala fogsläpp noterades.
- Taket har av säkerhetsskäl besiktigats från mark och takstege.

Risk för frys-/fuktrelaterade skador på grund av sämre vattenavvisande förmåga.

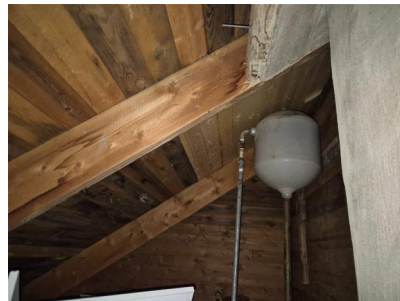
Missfärgningar förekommer på underlagstaket.

Dessa bedöms vara äldre då utbytt underlagstak (2014) är utan anmärkning.

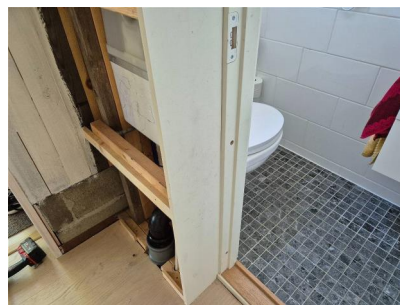
Spolcistern till WC-stol är inbyggd i vägg, utan tätskikt/skvallerrör.

Risk att vatten/fukt på grund av läckage inte upptäcks och tränger ner i omkringliggande konstruktioner med fuktrelaterade skador som följd. Eftersom väggskiva mot Hall går att demontera kan utrymmet med fördel kompletteras med fuktlarm.

Vid fuktindikering som utfördes i utrymmet noterades inga förhöjda fuktindikationer.

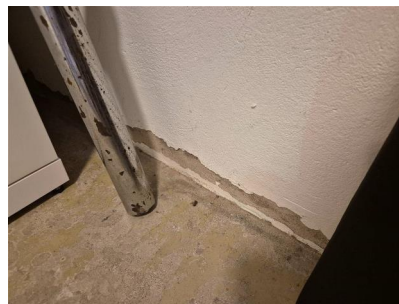
Puts- och färgsläpp finns lokalt på källarväggar.

Puts- och färg som släppt från underlaget invändigt på källarytterväggarna är ett tecken på att källarens utvändiga fuktskydd inte längre fungerar tillfredsställande.

För att åtgärda detta måste källarens utvändiga fuktskydd förbättras. Läs Anticimex faktablad om källare för tips och råd.

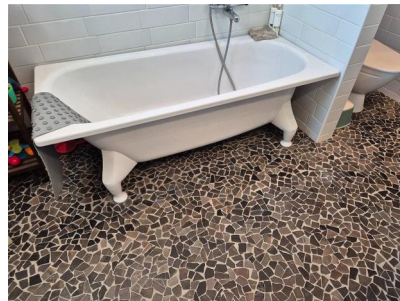
- Utrymmet saknar underliggande tätskikt.
- Lågpunkter förekommer i golvet.

Detta medför att vatten kan bli stående med missfärgningar som följd.

Vid fuktindikering som utfördes i utrymmet noterades inga förhöjda fuktindikationer.

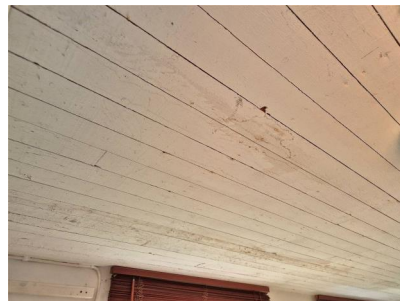
Fuktfäckar noterades i innertak.

Dessa bedöms ej bero på eller ha lett till bakomliggande skador.
