# Besiktningsprotokoll

Kompletterande besiktning  
Anticimex Försäkringsbesiktning i samarbete med Fastighetsbyrån

| Fastighetsadress:<br>Mellangrindsvägen 6a | |

| Besiktningsdatum:<br>2026-08-17 | Protokollnummer:<br>69879356 |

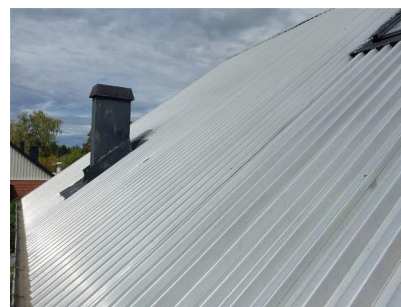
##### Utvändigt / Tak

Åldersrelaterat slitage noterades, mindre bucklor förekommer på plåten.

Inget övrigt att notera utöver det som noterats i ursprungsprotokollet.
