**Fastighetsuppgifter**

Svenljunga 25:2

Planetstigen 11

Byggnadsbeskrivning  
Friliggande villa 1½-plan med källare.

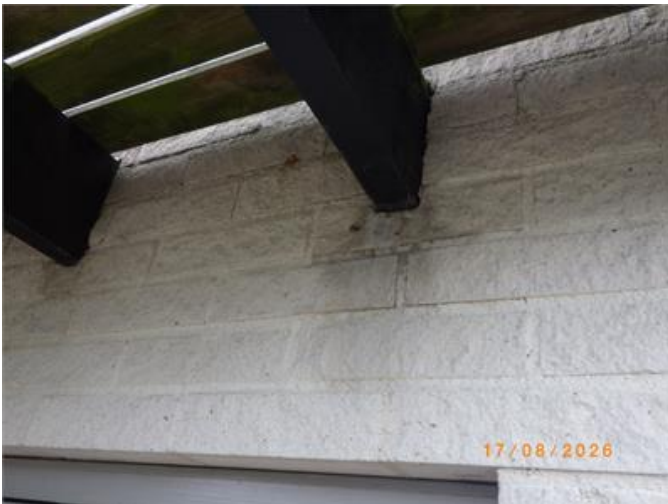
| Besiktningsresultat | | | | | |
|---|---|---|---|---|---|
| Balkong | | X | | | Balkongens bjälklag hänger ihop med husets bjälklag. Se bild nedan, samt kommentar/riskanalys. |

När balkongens bjälklag går in i byggnadens stomme finns risk för inträngande fukt/vatten i bakomliggande konstruktioner.

Balkongens bjälklag hänger ihop med husets bjälklag.

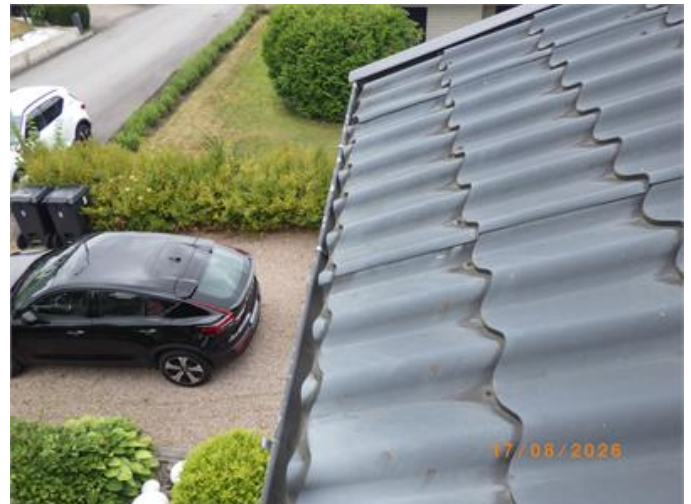
| Besiktningsresultat | | | | | |
|---|---|---|---|---|---|
| Tak | | X | | | Takplåten avslutas delvis på ena sidan av takfallet för långt ut i hängränna. Se kommentar/riskanalys. |

Om takplåten avslutas för långt ner i hänggränna finns risk att vatten rinner utanför ränna vid kraftig nederbörd och vatten får rinna ut i anslutning till byggnaden finns det en risk att man ökar fuktillskottet i vägg-, tak- och grundkonstruktionen som då kan orsaka skador i byggnaden.

Takplåten avslutas delvis på ena sidan av takfallet för långt ut i hängränna.

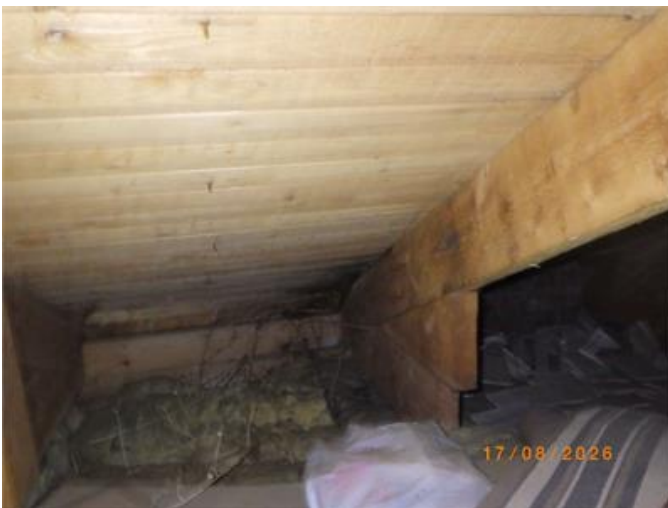
| Besiktningresultat | | | | | |
|---|---|---|---|---|---|
| Sidovindar | | X | | | Missfärgningar noterades vid skorsten. Se kommentar/riskanalys. Den andra sidovinden är besiktigad från lucka då det ej var möjligt att komma in i utrymmet pga. lösöre. |

Lokala missfärgningar i underlagstaket kommer troligtvis från tiden innan man renoverade med ny plåt runt skorsten. Konturerna på missfärgningarna kan tex ritas in för bättre kontroll på fläckarna för att se om de förändras. Om missfärgningarna ökar i omfattning/storlek bör kontakt tas med en takläggare för att utreda orsak och omfattning.

Missfärgningar noterades vid skorsten.

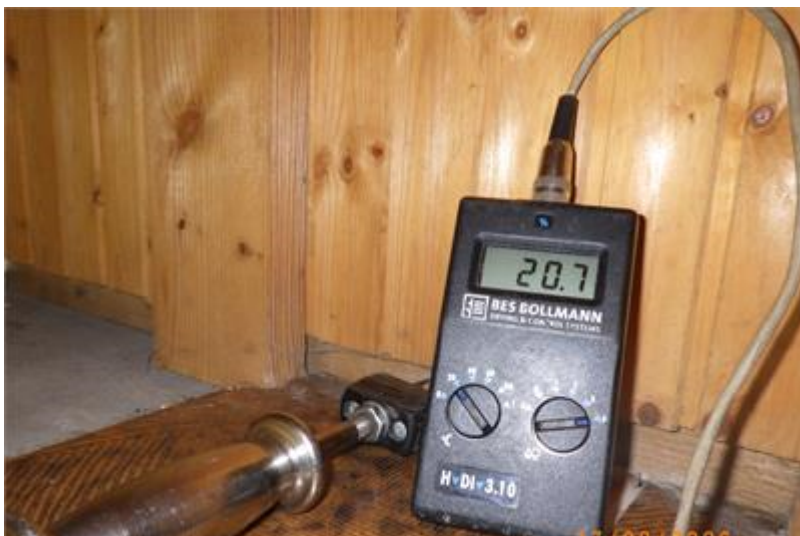
| Konstruktionsuppbyggnad | Påreglade väggar av organiskt material. |

Samtliga mätningar är stickprovskontroller. Gränsen för mikrobiell påväxt i trä går vid ca 17% fuktkvot. I källaren finns det sparsamt med organiskt material. Inner och ytterväggar är murade i bastu har man påreglade konstruktioner på murade väggar, mätning utförde i bottenregel (syll) ytter och innervägg fuktkvoten uppmättes till ca 21% respektive ca 14% fuktkvot.
