# Besiktningsprotokoll

Anticimex Försäkringsbesiktning i samarbete med Fastighetsbyrån

| Fastighetsadress:<br>Gränsvägen 11 | |

| Besiktningsdatum:<br>2026-07-27 | Protokollnummer:<br>69803404 |

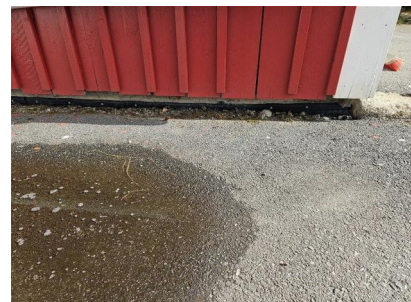
Utvändigt fuktskydd ligger oskyddat ovan mark.

Risk finns att det utvändiga fuktskyddet skadas och funktionen försämras.

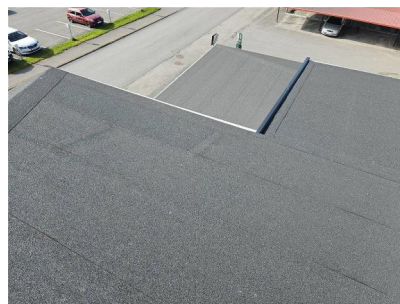
Inget att notera.

Besiktat från tak.

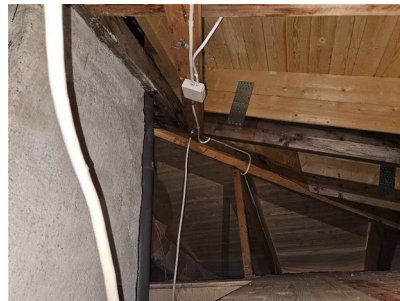
Vid kontroll av vinden uppmättes fuktvärden under kritisk fuktnivå för mikrobiell tillväxt och en normal lukt upplevdes. Fuktkvoten i underlagstak/takbjälkar uppmättes till 7%.

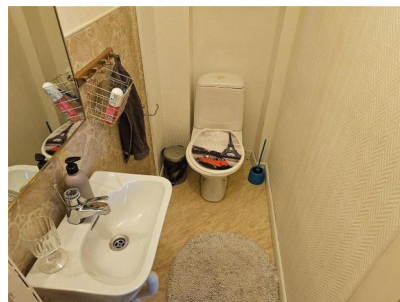
Fuktindikering i utrymmet gav inga förhöjda fuktindikationer.

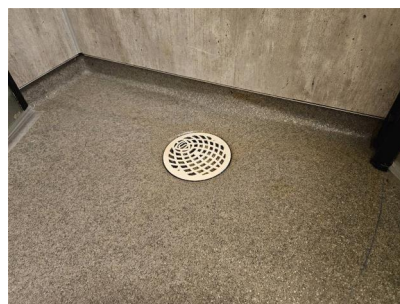
Golvbrunnen är placerad för nära vägg.

Det finns risk att tätskiktet inte har kunnat anslutas på rätt sätt, vilket kan leda till fuktskador.

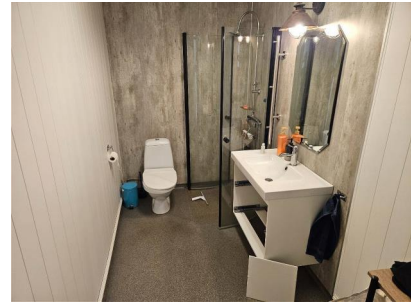
Fuktindikering i utrymmet gav inga förhöjda fuktindikationer.

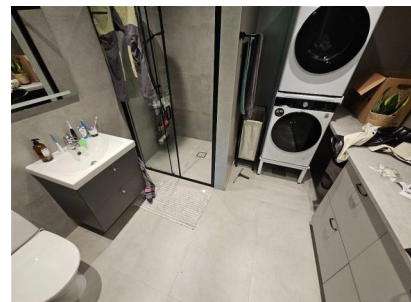
Fuktindikering i utrymmet gav inga förhöjda fuktindikationer.

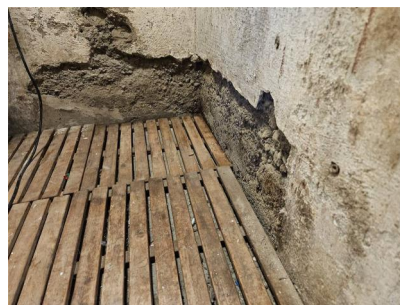
Puts- och färgsläpp finns på källarväggar.

Puts- och färg som släppt från underlaget invändigt på källarytterväggarna är ett tecken på att källarens utvändiga fuktskydd inte längre fungerar tillfredsställande.

För att åtgärda detta måste källarens utvändiga fuktskydd förbättras. Läs Anticimex faktablad om källare för tips och råd.

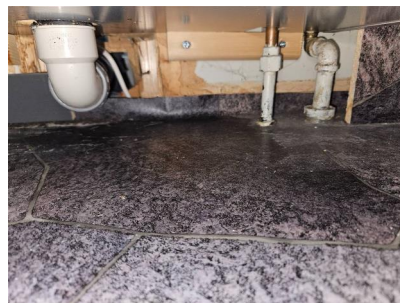
Rör genomförelse finns i golv.  
Tröskel saknas.

Rör genomförelser i golv samt avsaknaden av tröskel, medför en ökad risk för att vatten tränger ner i omkringliggande konstruktioner och orsakar fuktskador.

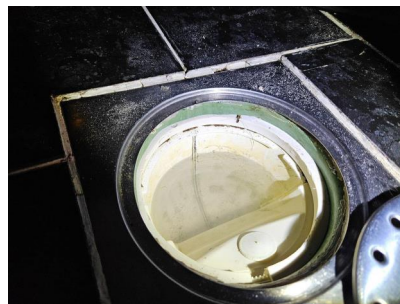
Våutrymmet har äldre yt-/tätskikt.  
Golvbrunn är äldre.  
Klämring i golvbrunn är lös.  
Ursprunglig plastmatta finns under klinkerplattorna.

Eftersom funktionen, som innebär att ytskiktet/tätskiktet ska vara vattentätt, kan vara nedsatt finns en ökad risk att vatten tränger igenom ytskiktet/tätskiktet med vattenskador i omkringliggande konstruktioner som följd.

Den lösa klämringen i golvbrunnen medför att vatten kan tränga ner i omkringliggande konstruktioner med fuktskador som följd. Detta kan i sin tur leda till mikrobiella skador (angrepp av mikroorganismer).

Eftersom ytskiktet i utrymmet består av klinker som lagts direkt på befintlig plastmatta kan vidhäftningen mellan klinker och plastmatta vara svår att uppnå. Risk finns att klinkerplattorna släpper från underlaget.

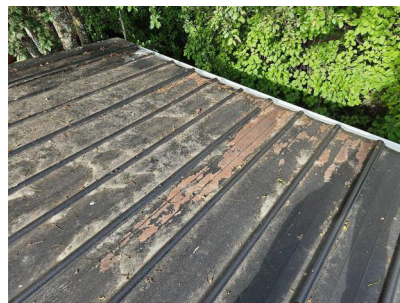
Plåttaket har otätheter vid infästningar och rostangrepp där färgen släppt.

Husets yttertak har infästning av klockspik. Klockspiken tenderar att med åren släppa och skapa en otäthet mellan packning och plåttak. Jag rekommenderar att klockspik som släppt byts ut mot skruv med packning för att förlänga livslängden på yttertak och underliggande konstruktioner.

Taket besiktat från tak.
