# Besiktningsprotokoll

Anticimex Försäkringsbesiktning i samarbete med Fastighetsbyrån

| Fastighetsbeteckning:<br>Mjölkdroppen 15 | |
| Fastighetsadress:<br>Gullringsgatan 2 | |

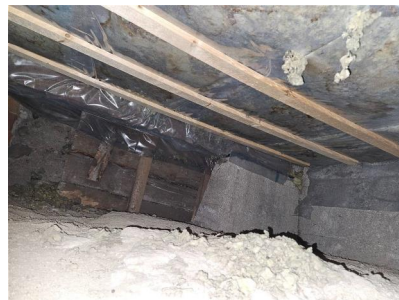
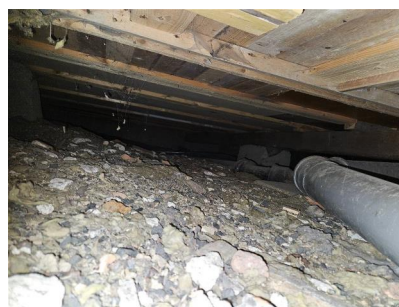
Ångspärr/plastfolie är bitvis monterad mot bjälklag.

Ångspärr som är monterad upp emot bjälklaget förstärker risken för fukt/mikrobiella skador i bjälklagskonstruktionen.

Vid kontroll av konstruktion uppmättes fuktvärden över kritisk fuktnivå.

Det finns risk för mikrobiell tillväxt om den relativa fuktigheten (RF) i den omgivande luften är över 75 %. I furuvirke motsvarar det en fuktkvot (FK) på 17 %.

Fuktkvoten uppmättes till 19 %.

En fördjupad undersökning rekommenderas för att reda ut orsaken till de förhöjda fuktvärden som uppmättes i krypgrunden.

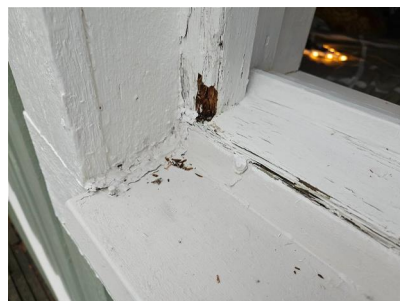
Rötskador finns lokalt i fönster/fönsterbågar.

Rötskadorna kan bero på olika saker, exempelvis bristfälligt underhåll, bakfall på fönsterbleck, målning, skruvar och beslag etc.

Vi rekommenderar en fördjupad undersökning för att bedöma orsak och omfattning.

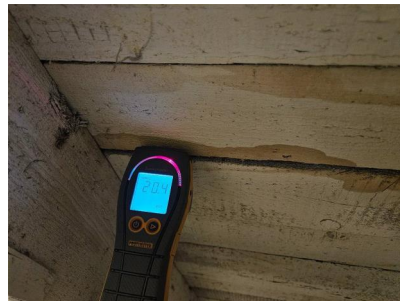
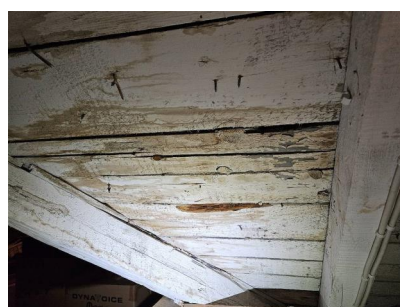
Underlagstaket har lokalt fuktfläckar med förhöjd fuktindikation. Lokala rötskador förekommer i underlagstak och taket svackar bitvis.

Vi rekommenderar att en fördjupad undersökning av yttertak och vind genomförs för att reda ut orsaken till de fläckar som noterades samt att taket bitvis svackar. Omfattningen av detta och eventuella följdskador bör också ingå i den fördjupade undersökningen.

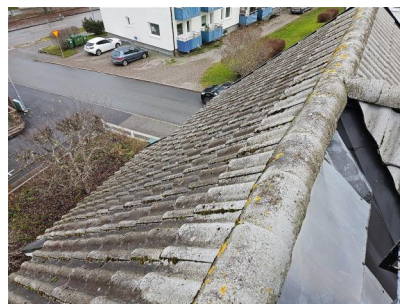
Mosspåväxt finns på takpannor.

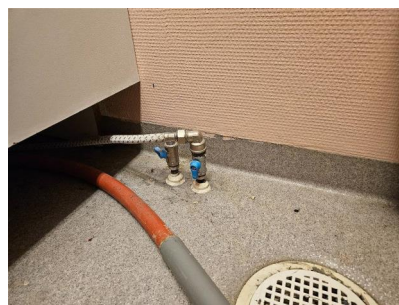
Rör genomföring finns i golv.

Rör genomföringar i golv medför en ökad risk för att vatten tränger ner i omkringliggande konstruktioner och orsakar fuktskador.
