# Besiktningsprotokoll

Anticimex Försäkringsbesiktning i samarbete med Fastighetsbyrån

| Fastighetsadress:<br>Maria Gärdes väg 3 | |

| Besiktningsdatum:<br>2026-08-18 | Protokollnummer:<br>69858930 |

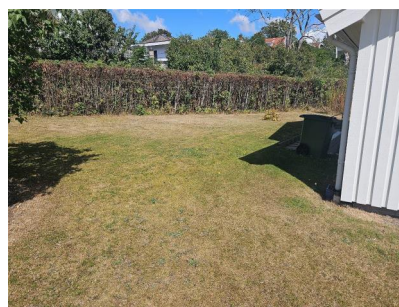
Marken lutar delvis mot huset.

Detta innebär en ökad fuktbelastning mot grunden vilket i sin tur kan orsaka fuktskador i huset.

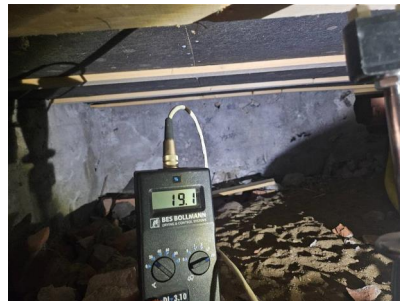
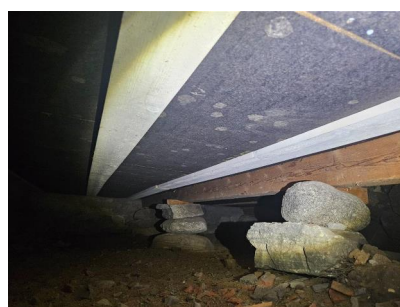
Vid kontroll av konstruktion i krypgrund noterades fuktvärden över kritisk fuktnivå och det förekommer mikrobiell påväxt.

De höga fuktvärdena och den mikrobiella påväxten innebär att grundens klimat under delar av året är för fuktigt. Detta kan i förlängningen leda till rötskador i konstruktionen. För att undvika detta så måste krypgrundens klimat bli torrare.

Risk för mikrobiell tillväxt föreligger om den relativa fuktigheten (RF) i den omgivande luften är över 75 % vilket i furuvirke motsvarar en fuktkvot (FK) på 17 %.

Fuktkvoten uppmättes till 19,1 % FK.

För att undvika detta så måste grundens klimat bli torrare. Läs Anticimex faktablad om uteluftsventilerade krypgrunder för tips och råd.

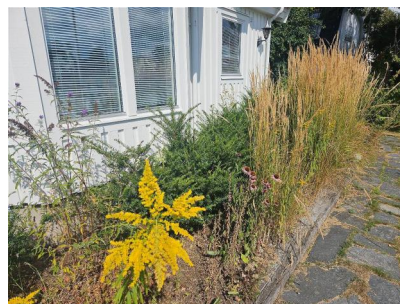
Växter finns lokalt i anslutning till byggnaden.

När det finns rabatter och växter nära byggnaden finns risk att fukt stannar kvar i väggarna. Detta kan i sin tur orsaka invändiga fuktskador. Växternas rötter kan också skada grundmuren och sätta dräneringsledningen ur funktion.

Området närmast huset rekommenderas att vara fritt från växtlighet.

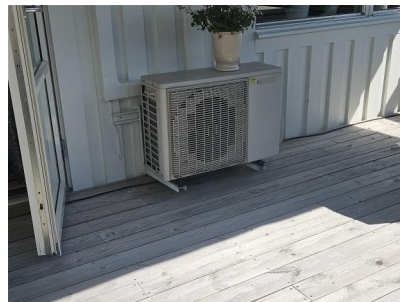
Kondensvatten från luftvärmepumpens utedel leds inte bort från husgrunden.

Detta medför ökad risk för att vatten tränger in i anslutande konstruktioner, vilket i sin tur kan leda till fuktrelaterade skador. Observera att besiktning av byggnadens värmesystem eller värmepumpen inte har ingått i uppdraget.

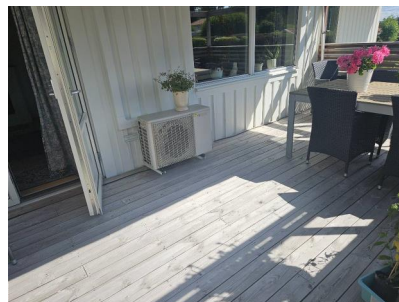
Delar av sockeln är obesiktad då altanen döljer den bakomliggande konstruktionen.

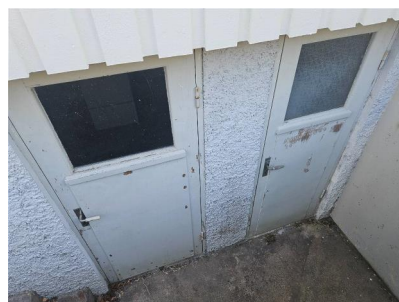
Källardörrar är i behov av målning/underhåll.

Dörrar där målningsbehov finns riskerar att få fukt- och rötskador på grund av sämre vattenavvisande förmåga.

För att öka livslängden på dörrar rekommenderas målning och underhåll.

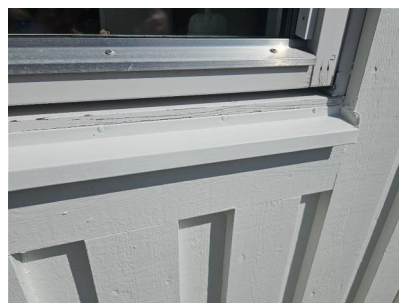
Torrspäckor finns på enstaka fönster.

Dessa bedöms inte ha lett till bakomliggande skador. Underhåll rekommenderas.

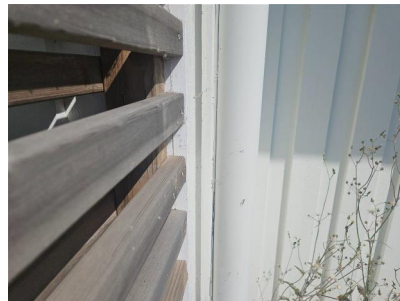
Fals på stuprör vänd mot fasad.

Falsen på stuprören kan med fördel vändas ut från fasaden för att lättare se om röret blivit skadat efter vinterns påfrestningar samt för att undvika skador på fasad vid ett eventuellt läckage.

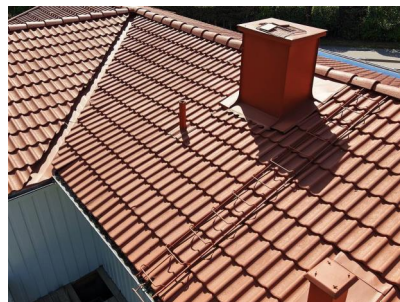
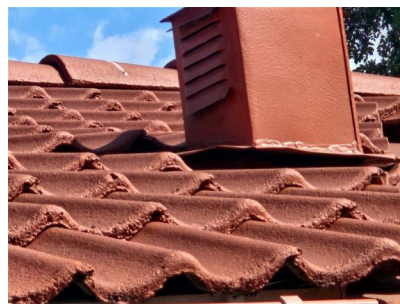
Yttertaket är äldre.

Plåthuv har bristfällig täckning över anslutande takpannor.

Takpannor, plåtdetaljer och underlagspapp har enligt vår bedömning en begränsad livslängd. Eftersom husets taktäckning är äldre har det ett minskat motstånd mot vatteninträngning. Detta i sin tur kan leda till fuktskador på träläkt och vidare ner i underliggande konstruktioner.

Man kan förvänta sig att inom en rimlig framtid behöva göra en takomläggning.

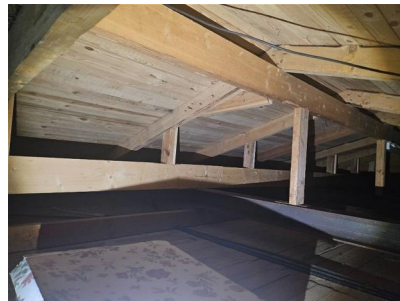
Mindre mikrobiell påväxt finns på underlagstaket.

Detta kan vara ett tecken på att vinden tillförs fukt inifrån bostaden. Observera att besiktning av bostadens ventilationssystem inte har ingått i uppdraget.

För att komma tillrätta med detta kan fukttillförseln inifrån bostaden behöva minskas. Det kan göras genom att ventilationen i bostaden förbättras samt att eventuella otätheter i vindsbjälklaget (tak-/väggvinklar, taklucka med mera) tätas. Läs Anticimex faktablad om ouppvärmda vindsutrymmen för tips och råd.

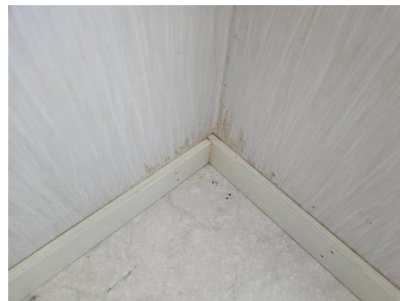
Väggen har lokal missfärgning/fuktfläck.

Fuktfläckar kan bero på olika saker, och kan vara ett tecken på en tidigare eller en pågående fuktskada.

Vi rekommenderar en fördjupad undersökning av byggtreprenör för att bedöma orsak och omfattning. Vid fuktindikering noterades inga förhöjda fuktindikationer.

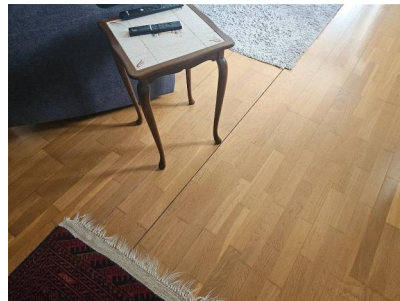
Parkettgolv har gått isär vid skarvar.

Kontakta golvläggare för bedömning av orsak samt lämplig åtgärd.

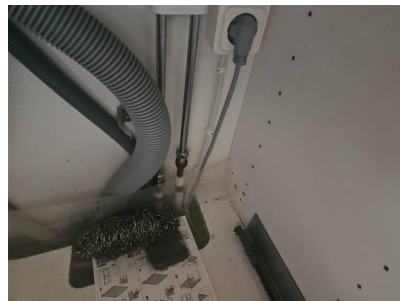
Fuktskydd är otätt vid rör genomföringar i diskbänksskåp.

Det rekommenderas att befintligt fuktskydd kompletteras så att tätning kan utföras runt rör genomföringar.

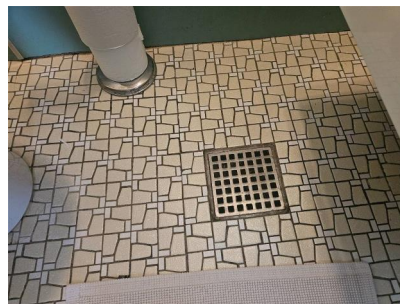
Gjutjärnsbrunnen är rostangripen.

Det finns risk att golvbrunnen rostar sönder med fuktskador som följd.

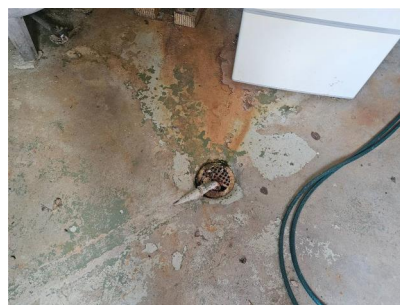
Gjutjärnsbrunnen är rostangripen.

Avloppslukt förekommer i utrymmet.

Vi rekommenderar att du kontaktar en fackman för en fördjupad undersökning.

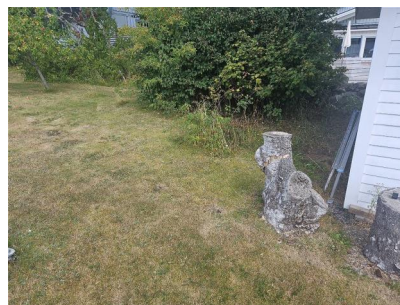
Marken lutar mot garaget.

Detta innebär en ökad fuktbelastning mot grunden vilket i sin tur kan orsaka fuktskador i garaget.

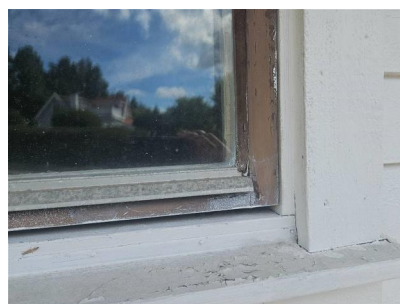
Torrspäckor finns på fönster.

Dessa bedöms inte ha lett till bakomliggande skador.  
Underhåll rekommenderas.

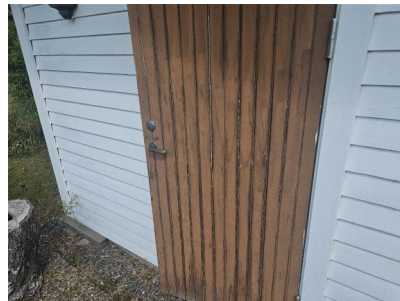
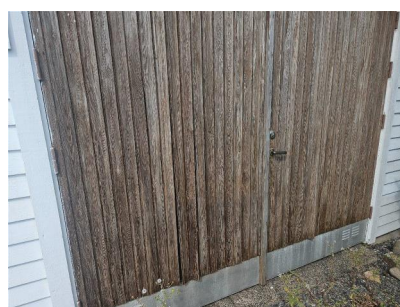
Dörr/garageport har färgsläpp, torrsprickor samt renoveringsbehov.

Dörrar där målningsbehov finns riskerar att få fukt- och rötskador på grund av sämre vattenavvisande förmåga.

För att öka livslängden på dörr/port rekommenderas målning, underhåll samt renovering.

Eventuellt kan dörr/port behöva bytas ut.

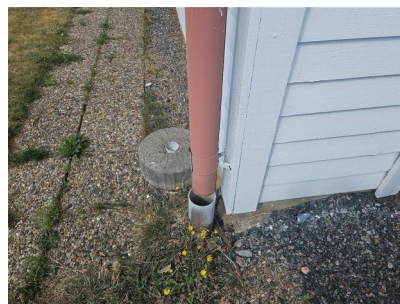
Stuprör som avslutas intill huset (ovan mark) kan medföra en ökad fuktbelastning på grundmur/sockel som i sin tur kan leda till fuktrelaterade skador.

Vidare bör även lövsil monteras.

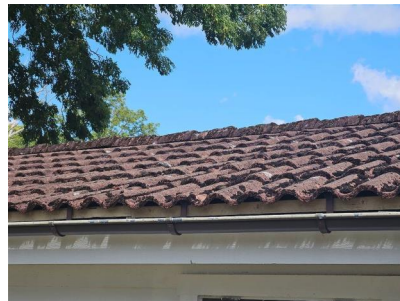
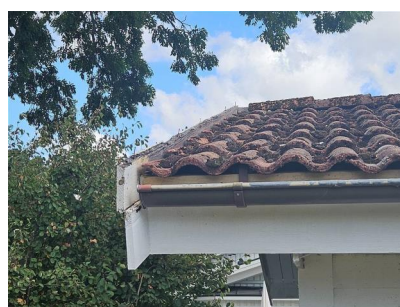
Yttertaket är äldre och i behov av renovering.  
Rikligt med mossa finns på takpannor.  
Vindskivebräda saknas.

Taket är äldre och har passerat tiden för sin tekniska livslängd.  
Renovering av yttertaket rekommenderas. Kontakta en takentreprenör för en renovering. I samband med renoveringen bör omkringliggande konstruktioner kontrolleras för att upptäcka eventuella följdskador.

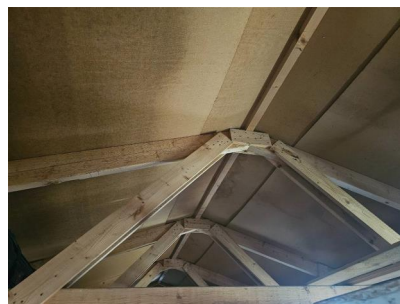
Underlagstaket består av träfiberskivor.

Eftersom underlagstaket består av träfiberskivor utan yttre täckning av papp under takbeklädnaden, finns risk vid ogynnsam väderlek att regnvatten/snö tränger in i skivskarvar med läckage på vindsutrymmet som följd. Med tiden kan även träfiberskivorna drabbas av fuktskador.

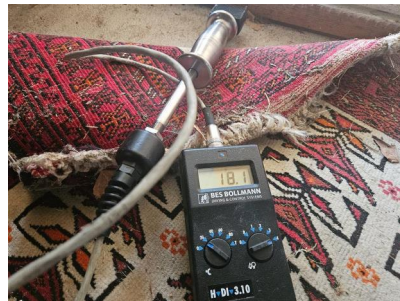
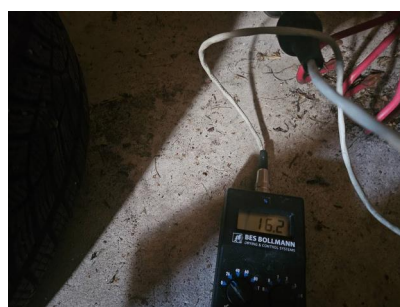
Vid kontroll av konstruktion uppmättes fuktvärden över respektive under kritisk nivå för mikrobiell tillväxt och mikrobiell lukt upplevdes.

Grundläggningen består av en betongplatta på mark utan underliggande isolering och med en flytande golvkonstruktion ovan betongplattan i förrådsdel. Denna konstruktion får ofta skador på grund av naturlig fuktvandring.

Risk för mikrobiell tillväxt föreligger om den relativa fuktigheten (RF) i den omgivande luften är över 75 % vilket i furuvirke motsvarar en fuktkvot (FK) på 17 %.

Fuktkvoten uppmättes till mellan 18,1 & 16,2 % FK.

Alternativt rekommenderas att påbyggda golvkonstruktioner mot betongplattan tas bort och ersätts med en fuktsäker konstruktion.

Det är även viktigt att underliggande betongplatta rengörs noggrant. I samband med detta skall underliggande/bakomvarande konstruktioner kontrolleras för eventuella bakomvarande skador som inte gick att upptäcka okulärt vid besiktning.
