# Besiktningsprotokoll

| Fastighetsbeteckning:<br>Katten 12 | |
| Fastighetsadress:<br>Sveagatan 9a | |

| Besiktningsdatum:<br>2026-08-18 | Protokollnummer:<br>69872675 |

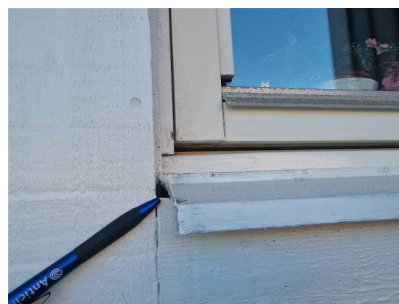
-Vissa fönsterbleck är otäta vid gaveluppvikets infästning.

Bristen medför att vatten kan tränga ner i bakomliggande konstruktioner med fuktrelaterade skador som möjlig följd.

-Isolerglas är sedan byggnationen.

Befintliga fönster är äldre vilket betyder att tätningen mellan fönsterrutorna kan vara sämre. Detta kan leda till att missfärgning/imma kan uppstå mellan glasrutorna.

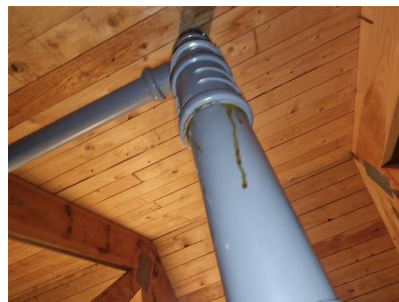
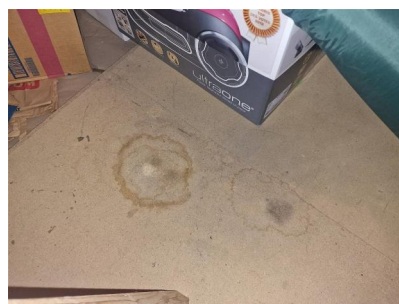
Rinnmärken noterades på rör till avloppsluften under skjutmuffen samt missfärgningar på underliggande golvspånskiva.

Vid fuktindikering mot missfärgningarna noterades inga förhöjda fuktindikationer.

Det rekommenderas att kontakt tas med behörig fackman för kontroll av orsak och omfattning av de skador/brister som noterats samt bedömning av eventuella åtgärder.

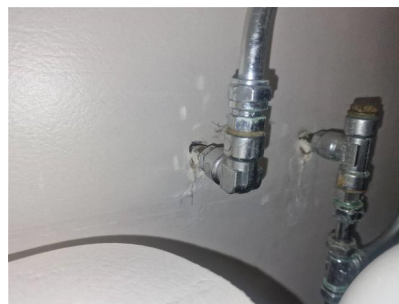
Otäta rörgenomföringar finns i väggen under handfatet. Golvbrunnen är av äldre modell och inte utbytt vid renovering.

Bristerna medför en ökad risk att vatten kan tränga in i omkringliggande konstruktioner med fuktrelaterade skador som möjlig följd.

Vid fuktindikering i utrymmet noterades inga förhöjda fuktindikationer.

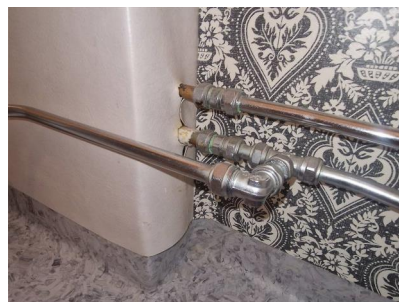
Otåta rör genomföringar finns i väggen samt att våtrumsmattan lokalt har släppt i anslutning mot rören.  
Golvbrunnen är av äldre modell och inte utbytt vid renovering.

Vid fuktindikering i utrymmet noterades inga förhöjda fuktindikationer.

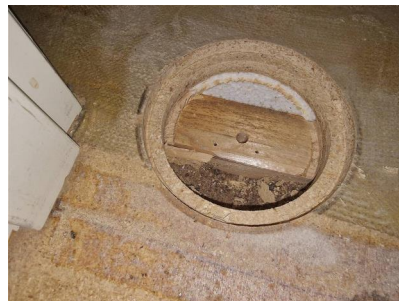
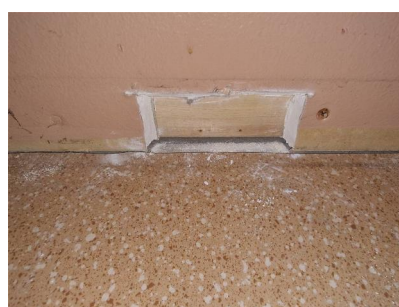
I källaren finns på-/uppreglade väggkonstruktioner av organisk material samt en uppreglad golvkonstruktion.

Ett provhål togs upp i den uppreglade golvkonstruktionen i hallen utanför gillestugans dörr. Konstruktionen består ovanifrån sett av ytskikt, golvspånskiva. Under golvspånskivan finns regler som är placerade i sand samt att cellplast ligger mellan reglarna ovan sanden. Vid fuktkvotsmätning i golvregeln i provhålet uppmättes fuktkvoten till mellan 18-20 %. Ingen avvikande lukt noterades från provhålet.

Golvlisten till förrådets yttervägg åt norr intill källardörren demonterades och ett provhål togs upp i den bakomvarande gipsskivan. Vid fuktkvotsmätning i väggsylen uppmättes fuktkvoten till mellan 20-21 %. En mikrobiell lukt upplevs från provhålet vilken inte upplevs i utrymmet.

Det finns risk för mikrobiell tillväxt om den relativa fuktigheten (RF) i luften är över 75 %, vilket i gran- och furuvirke motsvarar en fuktkvot (FK) på ca 17 %.

Upplever man en avvikande lukt vid vistelse i utrymmena rekommenderas att den uppreglade golvkonstruktionen och de på-/uppreglade väggkonstruktionerna rivs ut och att frilagda ytor rengörs noggrant. Om sedan nya ytskikt önskas på golv och väggar är det viktigt att fukt- och luktsäkra konstruktioner väljs.
