**Fastighetsuppgifter**

Fjälkinge 37:58

Gamla vägen 167

## **Bilaga till besiktningsprotokoll med förklaringar till bedömningssätt vid överlåtelsebesiktning**

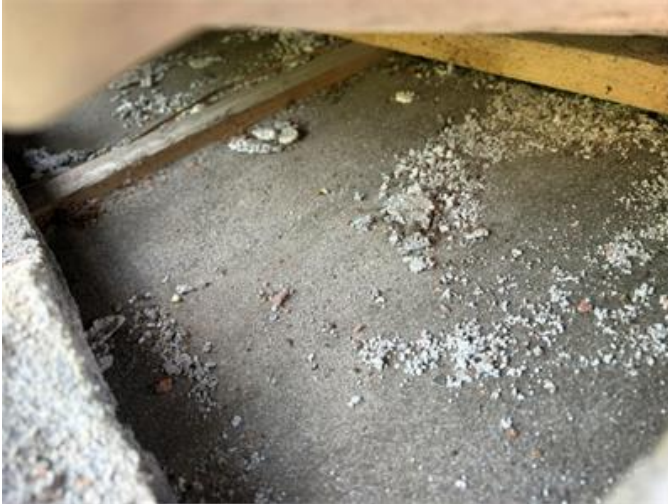
TAK; Yttertaket (takpannor, läkt och papp) är det ursprungliga från 1975. Ju äldre ett tak är ju mindre motstånd har det mot att fukt kan tränga genom pannor vilket kan leda till fuktskador i underliggande konstruktioner. Vid stickprovskontroller av läkt och papp noterades inga skador, takpappen upplevdes torr. Taket rekommenderas att löpande hålla rent från mossor. Synliga spikhål förekommer i pannraden närmastnock som rekommenderas att tätas.

Vid stickprovskontroller av läkt och papp noterades inga skador, takpappen upplevdes torr

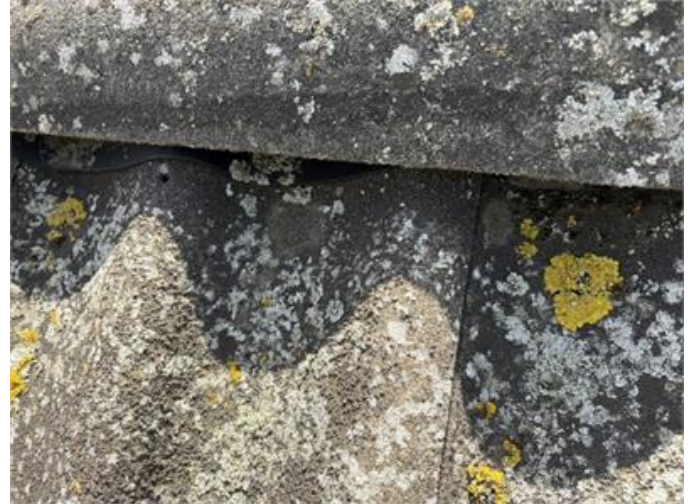
Synliga spikhål förekommer i pannraden närmastnock som rekommenderas att tätas

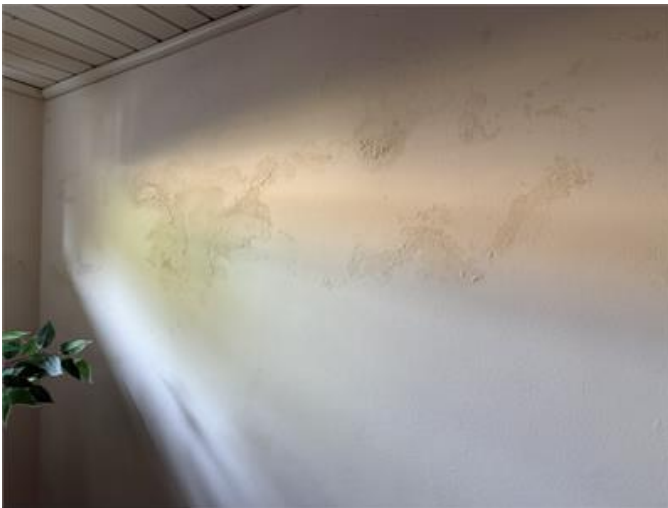
I gillestugan förekommer putssläpp högre upp på väggen som enligt ägaren uppstod vid ett skyfall då vatten blev stående mot väggen över platonmattan. Ingen förhöjd fukt indikerades mot putssläppen vid besiktningen.

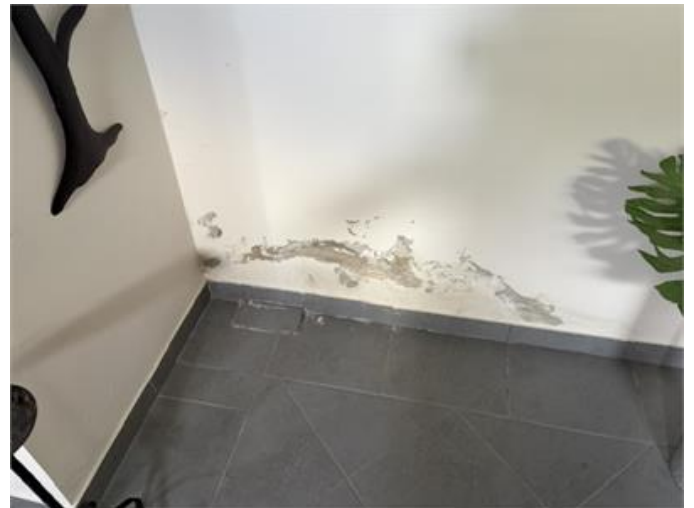
I gillestugan förekommer även puts/färgsläpp i nederkant av vägg mot pannrum. Högt fukt indikerades. Enligt ägaren är orsaken rör i pannrum som varit vinklat in mot vägg. Röret har justerats.

I gillestugan förekommer även puts/färgsläpp i nederkant av vägg mot pannrum. Hög fukt indikerades. Enligt ägaren är orsaken rör i pannrum som varit vinklat in mot vägg. Röret har justerats.
