# Besiktningsprotokoll

Anticimex Försäkringsbesiktning i samarbete med Fastighetsbyrån

| Fastighetsadress:<br>Velingstorpsvägen 4B | |

| Besiktningsdatum:<br>2026-07-22 | Protokollnummer:<br>69818892 |

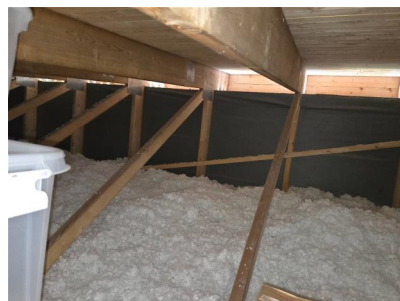
### Utvändigt / Vind

Inget att notera.
