# Besiktningsprotokoll

Anticimex Försäkringsbesiktning i samarbete med Fastighetsbyrån

| Fastighetsadress:<br>Trollstigen 35 | |

| Besiktningsdatum:<br>2026-08-18 | Protokollnummer:<br>69880363 |

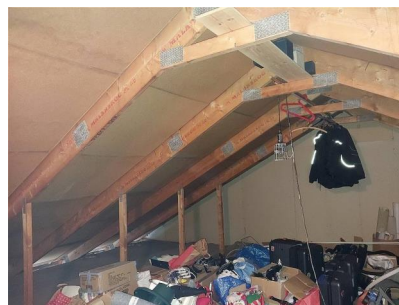
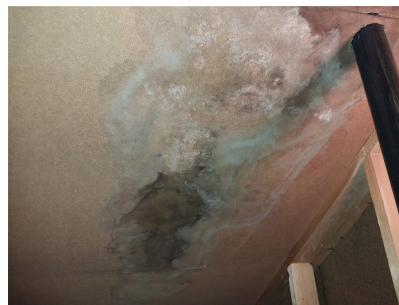
Underlagstaket består av träfiberskivor, lokalt finns fuktfläckar som bedöms vara äldre.

Eftersom underlagstaket består av träfiberskivor utan yttre täckning av papp under takbeklädnaden, finns risk vid ogynnsam väderlek att regnvatten/snö tränger in i skivskarvar med läckage på vindsutrymmet som följd. Med tiden kan även träfiberskivorna drabbas av fuktskador.

Vid kontroll av vinden uppmättes fuktvärden under kritisk fuktnivå för mikrobiell tillväxt och en normal lukt upplevdes.

Risk för mikrobiell tillväxt föreligger om den relativa fuktigheten (RF) i den omgivande luften är över 75 % vilket i furuvirke motsvarar en fuktkvot (FK) på 17 %. Fuktkvoten i underlagstak/takbjälkar uppmättes till 8%.

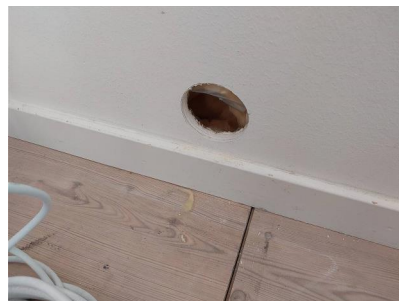
Vid kontroll av golvkonstruktion uppmättes fuktvärden under kritisk nivå för mikrobiell tillväxt och normal lukt upplevdes.

Risk för mikrobiell tillväxt föreligger om den relativa fuktigheten (RF) i den omgivande luften är över 75 % vilket i furuvirke motsvarar en fuktkvot (FK) på 17 %. Fuktkvoten uppmättes till 14%.

Ett provborrhål togs upp i väggen för kontroll av konstruktionen.

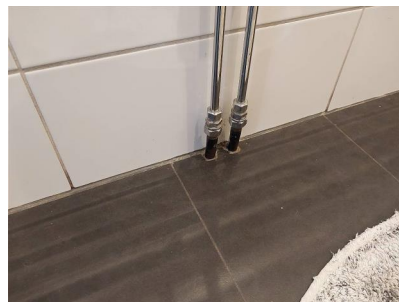
Rör genomföringar finns i golv.

Rör genomföringar i golv medför en ökad risk för att vatten tränger ner i omkringliggande konstruktioner och orsakar fuktskador.

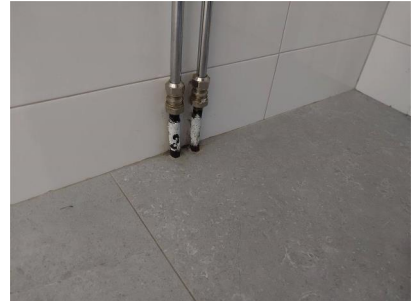
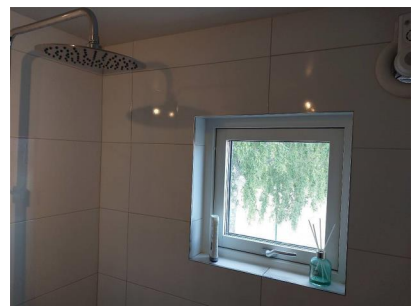
Rör genomföringar finns i golv, fönster är olämpligt placerat när dusch.

Detta medför en ökad risk för att vatten tränger ner i omkringliggande konstruktioner och orsakar fuktskador.
