**Fastighetsuppgifter**

Rödclinten 6

Fältvägen 12

## Bilaga 1 för kontroll av valda konstruktioner

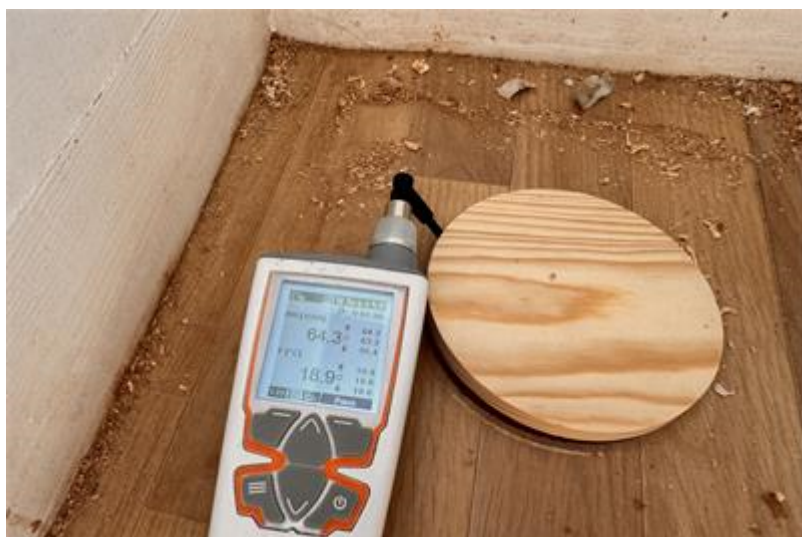
Ett provhål togs upp i det uppreglade golvet under spis och fuktvärden under kritisk nivå för mikrobiell tillväxt uppmättes.

FK uppmättes till ca 9%.

RF i isolering uppmättes till ca 65%.

Ingen avvikande lukt upplevdes via borrhålet.

Det kritiska gränsvärdet för mikrobiell tillväxt brukar anges till ca 15-17% fuktkvot (FK) eller ca 70-75% i relativ luftfuktighet (RF).

Notera att stickprovsmässig undersökning är utförd samt att mätvärden normalt sett kan variera över årstiderna. För att säkert fastställa konstruktionens kondition och fuktstatus måste en mer omfattande undersökning utföras.
