# Besiktningsprotokoll

Anticimex Försäkringsbesiktning i samarbete med Fastighetsbyrån

| Fastighetsadress:<br>Hantverksgatan 21 | |

| Besiktningsdatum:<br>2026-08-19 | Protokollnummer:<br>69879446 |

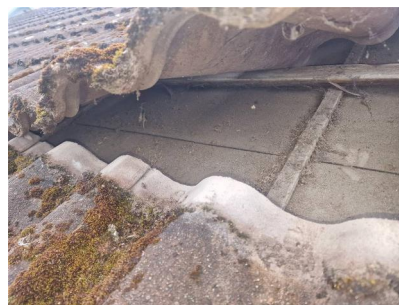
Yttertaket är sedan byggnationen,  
Mosspåväxt finns lokalt på takpannorna.

Takpannor, plåtdetaljer och underlagspapp har enligt vår bedömning en begränsad livslängd. Eftersom husets taktäckning är äldre har det ett minskat motstånd mot vatteninträngning. Detta i sin tur kan leda till fuktskador på träläkt och vidare ner i underliggande konstruktioner.

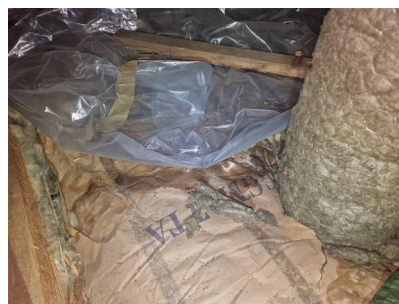
Missfärgningar och mikrobiell påväxt noterades lokalt på underlagstaket.  
Missfärgningar finns även på bjälklagsisoleringen nedanför vissa rörgenomföringar.

Vid fuktindikering mot missfärgningarna noterades inga förhöjda fuktindikationer.

För att kontrollera orsaken till och omfattningen av de skador/brister som noterats rekommenderas att en fördjupad undersökning utförs.

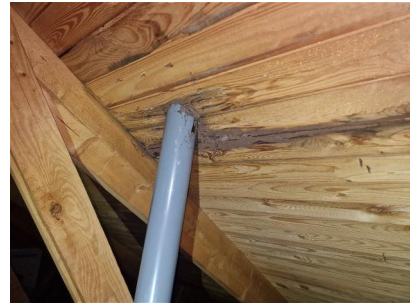
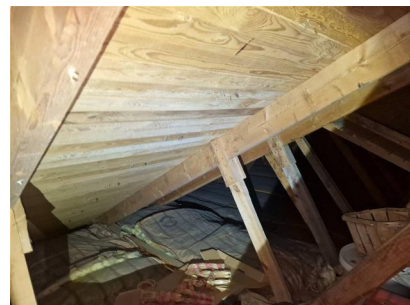
Uterummet är av enklare konstruktioner.  
Träkonstruktionerna har lokala torrsprickor/färgsläpp samt rötskador.

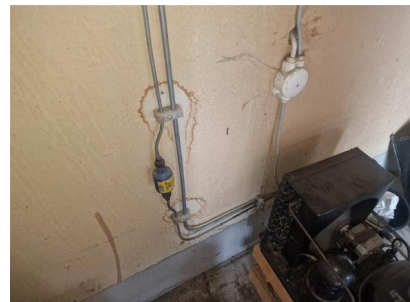
Missfärgningarna som finns på väggen vid kylaggregatets rördragning har funnits där sedan förvärvet och har inte ökat i omfattning. Kylaggregatet har inte använts.

-Missfärgningar noterades lokalt på väggen intill rördragningar från kylaggregat.

Vid fuktindikering mot missfärgningarna noterades inga förhöjda fuktindikationer.

-Gjutjärnsbrunnen är rostig.  
Sprickor finns lokalt i betongplattan.

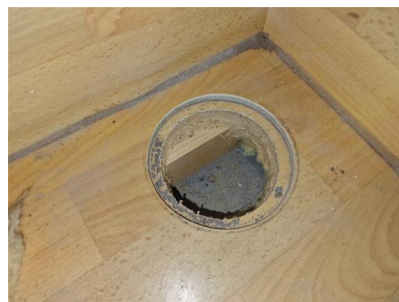
Delar av den uppreglade golvkonstruktionen är utbytt på grund av tidigare fuktproblem och en fläkt har installerats till golvet. Men det är oklart när detta utförts och vad som gjorts.

Ett provhål togs upp i den uppreglade golvkonstruktionen under spisen i köket. Konstruktionen består av plastmatta, flytspackel, plastmatta, golvspånskiva, golvspånskiva och en isolerad träregelstomme som är monterad på distans från betongplattan. Från provhålet noterades inga distanser. Vid fuktkvotsmätning i nedkant av golvregeln uppmättes fuktkvoten till mellan 15-16 %. Ingen avvikande lukt upplevdes från det aktuella provhålet.

Det finns risk för mikrobiell tillväxt om den relativa fuktigheten (RF) i luften är över 75 %, vilket i gran- och furuvirke motsvarar en fuktkvot (FK) på ca 17 %.

Befintlig golvkonstruktion och eventuella väggsyllar riskerar att drabbas av fuktskador på grund av naturlig fuktpåverkan. Detta i sin tur kan leda till mikrobiella skador (angrepp av mikroorganismer) som kan resultera i att mikrobiell lukt sprids till boendemiljön. Om väggsyllarna är träskyddsbehandlade kan även en kemisk lukt förekomma.

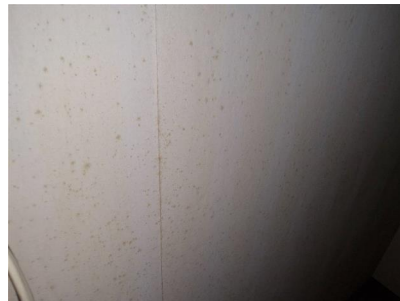
Tilluftssventiler finns inte i alla sov-/vistelserum.

Eftersom friskluftsventiler inte finns, försämras möjligheten för ventilationssystemet att fungera.

Ytlig mikrobiell påväxt finns lokalt på väggar.

Vi rekommenderar att du kontaktar en ventilationsentreprenör för undersöka och säkerställa ventilationssystemets funktion.

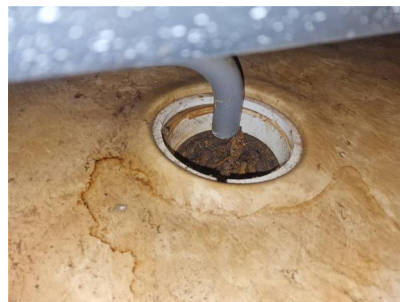
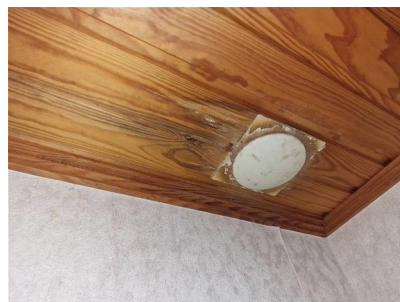
Utrymmet är i behov av renovering.  
Gjutjärnsbrunnen har rostet sönder.  
Missfärgningar noterades lokalt på innertaket vid ventilationsgenomföringen.  
Våtrumsmattan och klämringen har släppt vid golvbrunnen.  
Det finns inget tätskikt på väggar.  
Fönstrets placering i utrymmet är olämpligt.

Allvarliga brister finns i utrymmet vilket kan leda till fuktskador i bakomliggande och intilliggande konstruktioner.

Vid fuktindikering i utrymmet samt mot missfärgningarna noterades inga förhöjda fuktindikationer.

Vi rekommenderar en fördjupad undersökning för att bedöma orsak och omfattning.

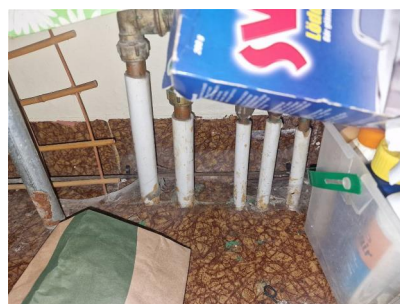
Utrymmet har äldre yt-/tätskikt på golvet.  
Otäta rör genomföringar finns i golvet.  
Gjutjärnsbrunnen är rostig.

Eftersom funktionen, som innebär att ytskiktet/tätskiktet ska vara vattentätt, kan vara nedsatt finns en ökad risk att vatten tränger igenom ytskiktet/tätskiktet med vattenskador i omkringliggande konstruktioner som följd.

Vid fuktindikering i utrymmet noterades inga förhöjda fuktindikationer.

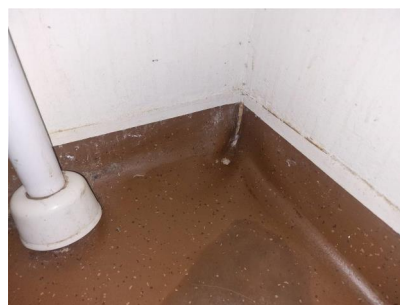
Sprickor/otätheter finns lokalt i våtrumsmattan som bitvis släppt från underlaget.  
Gjutjärnsbrunnen är rostig.

Vid fuktindikering i utrymmet noterades inga förhöjda fuktindikationer.
