# Besiktningsprotokoll

Anticimex Försäkringsbesiktning i samarbete med Fastighetsbyrån

| Fastighetsadress:<br>Ånneröd Fornstrand 1 | |

| Besiktningsdatum:<br>2026-08-19 | Protokollnummer:<br>69866927 |

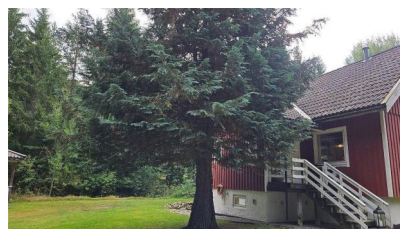
Träd finns i anslutning till byggnaden.

När det finns rabatter och växter nära byggnaden finns risk att fukt stannar kvar i väggarna. Detta kan i sin tur orsaka invändiga fuktskador. Växternas rötter kan också skada grundmuren och sätta dräneringsledningen ur funktion.

Området närmast huset rekommenderas att vara fritt från växtlighet.

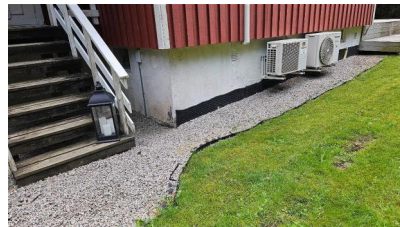
### Utvändigt / Sockel

Utvändigt fuktskydd ligger oskyddat ovan mark och saknar avsedd överkantlist.

Risk finns att det utvändiga fuktskyddet skadas och funktionen försämras.

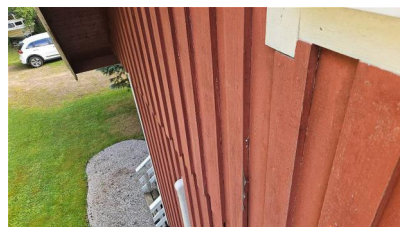
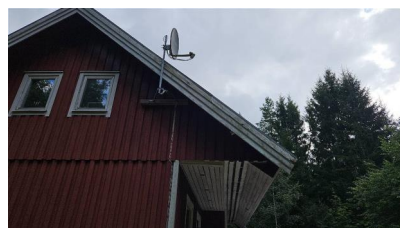
### Utvändigt / Fasad

Fasadpanelen och vindskivor är i behov av målning/underhåll.

- Byte av vindskiva.

Färgen har släppt från delar av panel och behöver på dessa ytor grundmålas.

Fasadbeklädnad och träkonstruktioner där målningsbehov finns riskerar att få fukt- och rötskador på grund av sämre vattenavvisande förmåga. För att öka livslängden på fasadbeklädnaden rekommenderas målning och underhåll.

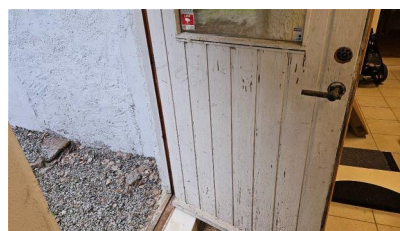
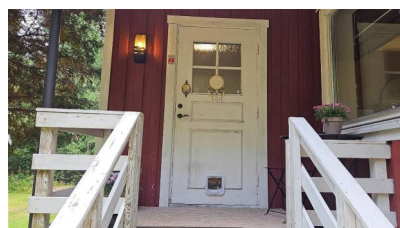
### Utvändigt / Dörrar

Samtliga dörrar är i behov av målning/underhåll.

Dörrar där målningsbehov finns riskerar att få fukt- och rötskador på grund av sämre vattenavvisande förmåga.

För att öka livslängden på dörr rekommenderas målning och underhåll.

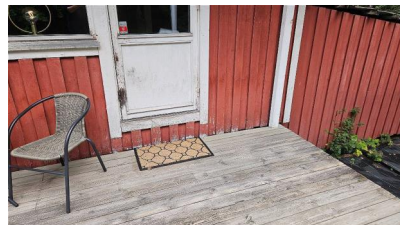
Tröskelbleck saknas under dörr.

Avsaknad av tröskelbleck medför att det finns risk för att vatten kan rinna in och orsaka fuktskador på tröskel och/eller i kringliggande vägg och bjälklag.

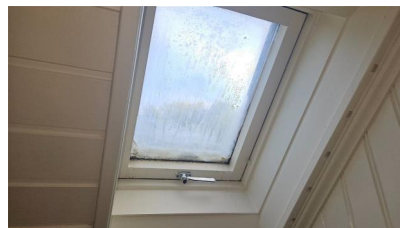
### Utvändigt / Fönster

Fönster generellt är äldre och isolerglas på takfönstren är punkterade (missfärgade/imma mellan rutorna).

Isolerglas som är punkterade tyder på att tätningen mellan rutorna är bristfälliga.  
( Äldre kassetter riskerar att anlöpas ).

Kontakta glasmästare för åtgärdsförslag och bedömning av omfattningen av ett eventuellt fönsterbyte.

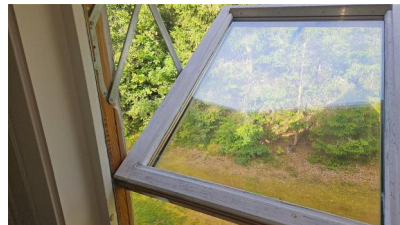
Fönster generellt är i behov av målning/underhåll.

Fönsterbågar och fönsterkarmar där målningsbehov finns riskerar att få fukt- och rötskador på grund av sämre vattenavvisande förmåga.

För att öka livslängden på fönster rekommenderas målning och underhåll.

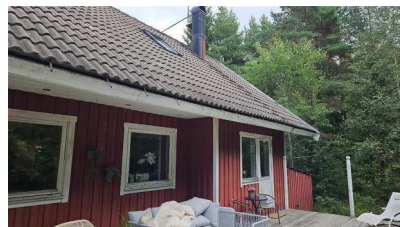
### Utvändigt / Hängrännor / Stuprör

Hängränna saknas.

När hängrännor saknas utsätts fasad och grund för ökad fuktbelastning, vilket i sin tur kan leda till fuktskador i bakomliggande konstruktioner.

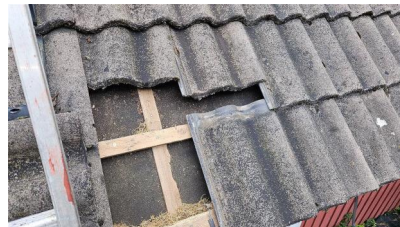
### Utvändigt / Tak

Yttertaket är äldre. Uppskattningsvis tidigt 90-tal.

- Fotplåt och nocktätning saknas.
- besiktat från takfot vid takstege.

Takpannor, plåtdetaljer och underlagspapp har enligt vår bedömning en begränsad livslängd. Eftersom husets taktäckning är äldre har det ett minskat motstånd mot vatteninträngning. Detta i sin tur kan leda till fuktskador på träläkt och vidare ner i underliggande konstruktioner.

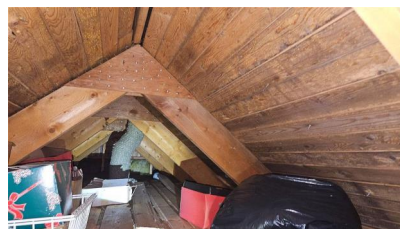
### Utvändigt / Vind

Vid kontroll av vind noteras lättare tecken på konvektion. Mätning av fukt har ej utförts vid denna årstid

Den upptäckta mikrobiella påväxten på underlagstaket är ett tecken på att vinden har tillförts eller tillförs fukt inifrån bostaden. Under vintertid är det den tid på året som konvektion bildar kondens på underlagstakets insida.

- Ser möjlighet till förbättring av ventilationen i huset.

För att komma tillrätta med detta kan fukttillförseln inifrån bostaden behöva minskas. Det kan göras genom att ventilationen i bostaden förbättras samt att eventuella otätheter i vindsbjälklaget (tak-/väggvinklar, taklucka med mera) tätas. Läs Anticimex faktablad om ouppvärmda vindsutrymmen för tips och råd.

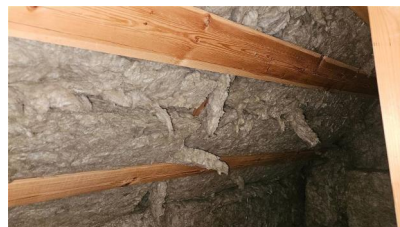
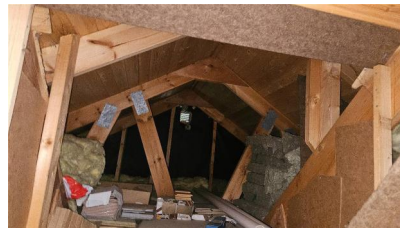
### Utvändigt / Sidovindar

Springor och otätheter finns mellan bostaden och kallvinden. Ångspärr saknas mot isolerskikt.

Luftströmmar av bostadsluft kan genom springor och otätheter ta sig upp i konstruktionen. Dessa luftströmmar kan ta med sig fukt från bostaden som i sin tur kondenserar mot yttertakets insida, vilket kan leda till fuktskador.

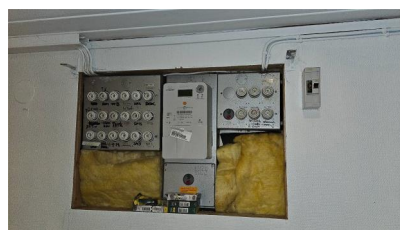
### Källarplan / Allmänt el

Gruppförteckning över elcentralen saknas och det finns en jordfelsbrytare. Kontrollera vad jfb täcker och möjligtvis komplettera med fler.

"Gruppförteckning" är en lista som ska vara placerad vid elcentralen. Den visar vilka säkringar som är anslutna till vilka armaturer, vägguttag och apparater. Den är också till för att underlätta vid felsökning och elarbeten.

Kontakta en elektriker för att upprätta en gruppförteckning som placeras i närheten av elcentralen.

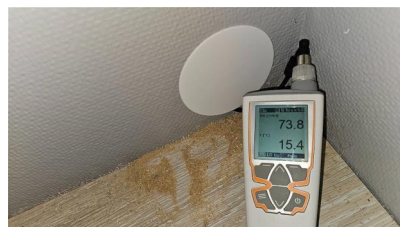
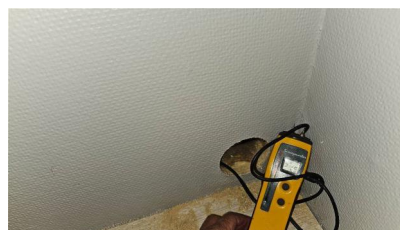
### Källarplan / Allmänt risk konstruktioner

Vid kontroll av reglad väggkonstruktion uppmättes fuktvärden över kritisk nivå för mikrobiell tillväxt och normal lukt upplevdes.

Källargrundmurar med påreglade isolerade ytterväggar. Fuktkvoten uppmättes till 21 %, den relativa fuktigheten uppmättes till 74 % och en normal lukt kunde kännas i golv/vägg vinkel. Rummen i källarplan har utreglade väggar med mineralull och träreglar, samt en förhydringspapp dikt an grundmuren.

Vi rekommenderar en fördjupad undersökning för att bedöma orsak och omfattning. Det är viktigt att tänka på att denna rekommendation om fördjupad undersökning gäller hela källarplanet.

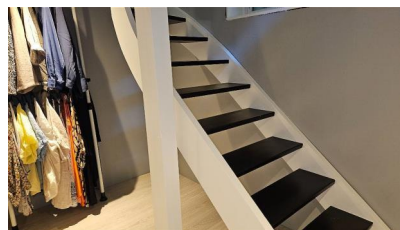
### Källarplan / Trappa

Skyddsräcke och avgränsning mellan steg saknas.

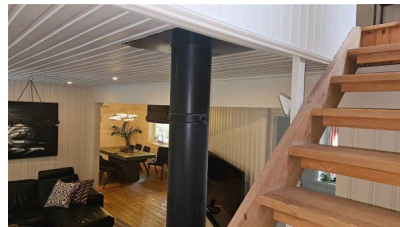
### Övre plan / Trappa

Trappräcke saknas
