Besiktningssprotokoll

VILUNDA 1:519

TETORPSVÄGEN 114
194 39 UPPLANDS VÄSBY

FSBS-0016-18623979

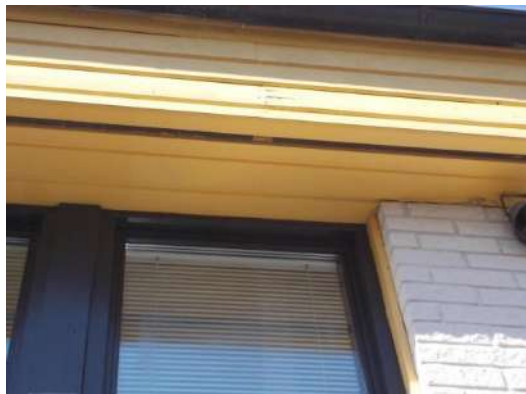
Fasad

Mindre rötskador finns i detaljer på fasadpanelen.

Dessa bedöms ej ha lett till några bakomliggande skador.

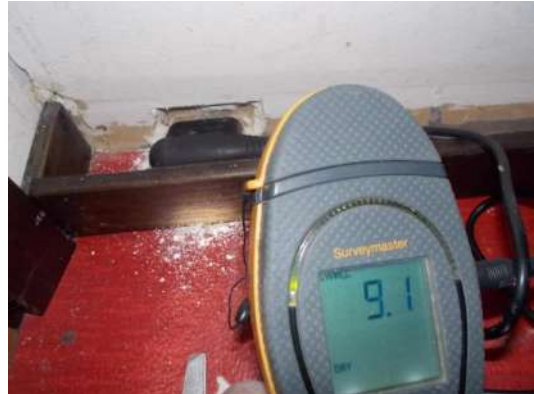
Vid kontroll av konstruktionen uppmättes fuktvärden under kritisk fuktnivå för mikrobiell tillväxt och normal lukt upplevdes.

Kontroll av konstruktionen är utförd i syllar genom att hål togs upp i gipsskiva bakom golvssockeln i hallen och klädkammaren.

I hallen uppmättes fuktkvoten till <8 % i ytterväggssyllen och i klädkammaren uppmättes fuktkvoten i en mellanväggssyll till 9,1 %.
