# Besiktningsprotokoll

Anticimex Försäkringsbesiktning i samarbete med Fastighetsbyrån

| Fastighetsbeteckning:<br>Vakteln 1 | |

| Besiktningsdatum:<br>2026-08-19 | Protokollnummer:<br>69880979 |

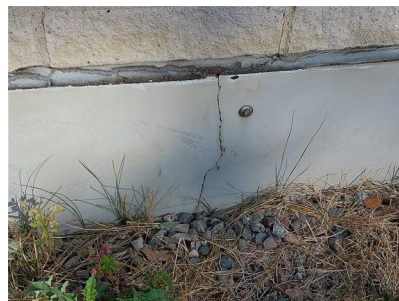
#### Utvändigt / Sockel

Sprickor finns i sockel.

Dessa bedöms inte ha lett till bakomliggande skador.

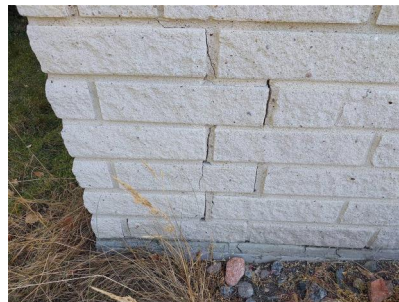
#### Utvändigt / Fasad

Sprickor finns i tegelfasaden.

Dessa bedöms inte ha lett till bakomliggande skador.

Lokalt behov av målning och underhåll förekommer av fasadpanelen.

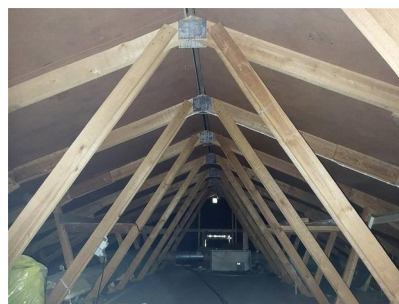
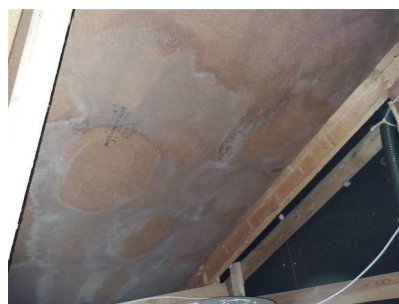
### Utvändigt / Vind

Underlagstaket består av träfiberskivor. Lokalt förekommer missfärgningar som bedöms vara äldre.

Eftersom underlagstaket består av träfiberskivor utan yttre täckning av papp under takbeklädningen, finns risk vid ogynnsam väderlek att regnvatten/snö tränger in i skivskarvar med läckage på vindsutrymmet som följd. Med tiden kan även träfiberskivorna drabbas av fuktskador.

Vid kontroll av vinden uppmättes fuktvärden under kritisk fuktnivå för mikrobiell tillväxt och en normal lukt upplevdes.

Risk för mikrobiell tillväxt föreligger om den relativa fuktigheten (RF) i den omgivande luften är över 75 % vilket i furuvirke motsvarar en fuktkvot (FK) på 17 %. Fuktkvoten i underlagstak/takbjälkar uppmättes till 8%.

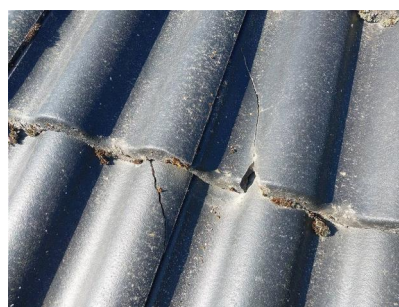
### Utvändigt / Tak på huvudbyggnad

Lokalt finns takpannor som är skadade.

Då det förekommer skadade/spruckna takpannor finns det risk för fuktskador på underliggande konstruktioner.

Gällande huvudbyggnaden bör man se över och byta ut trasiga pannor då denna typ av tak saknar underliggande papp och därmed är känsligare för om fukt tränger in under pannorna. Det rekommenderas att man regelbundet ser över så att pannor ligger på sin plats och är hela, på garagettaket bör man se över så att takbrunnen inte blir igensatt.

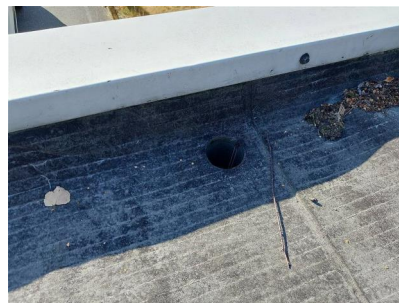
### Utvändigt / Tak på garage

Inbyggd takbrunn.

Eftersom vatten från taket avleds med inbyggd takbrunn finns en ökad risk för fuktskador i omkringliggande konstruktioner. Vanliga orsaker till fuktskador är läckage i skarvar eller igensatta takbrunnar.

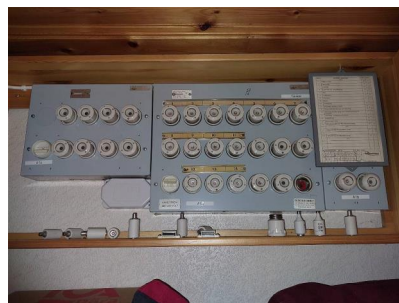
### Entréplan / Entréhall

Jordfelsbrytare finns ej.

Det finns inget krav att hus byggda före år 2000 ska ha jordfelsbrytare. Jordfelsbrytaren minskar dock risken för personskador och brand orsakade av elanläggningen.

Kontakta en elektriker för kontroll och åtgärd.

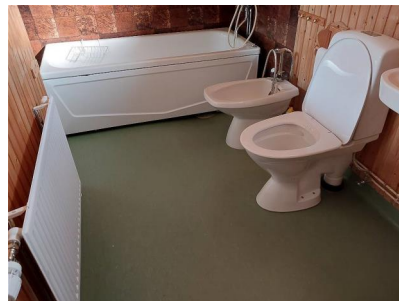
### Entréplan / Badrum/Wc

Våtutrymmet har äldre yt-/tätskikt med bland annat rörgenomföringar i vägg samt äldre golvbrunn.

Utrymmet är äldre och har passerat tiden för sin tekniska livslängd.

Fuktindikering i utrymmet gav inga förhöjda fuktindikationer.

Renovering av utrymmet rekommenderas. Kontakta en behörig våtrumsentreprenör för en renovering. I samband med renoveringen bör omkringliggande konstruktioner kontrolleras för att upptäcka eventuella följdskador.

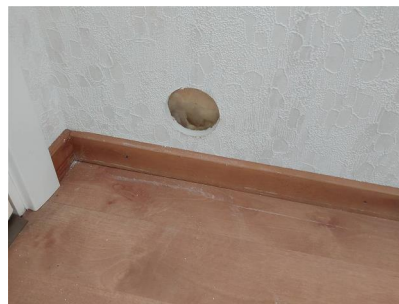
### Entréplan / Sovrum 1

Vid kontroll av väggssyllar uppmättes fuktvärden under kritisk nivå för mikrobiell tillväxt och normal lukt upplevdes.

Risk för mikrobiell tillväxt föreligger om den relativa fuktigheten (RF) i den omgivande luften är över 75 % vilket i furuvirke motsvarar en fuktkvot (FK) på 17 %. Fuktkvoten uppmättes till 9%.

Ett provborrhål togs upp i väggen som består av gipsskiva, bakomliggande isolering samt träregel.

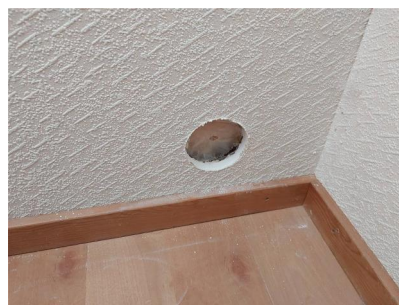
### Entréplan / Sovrum 2

Fuktkvoten uppmättes till 9%.

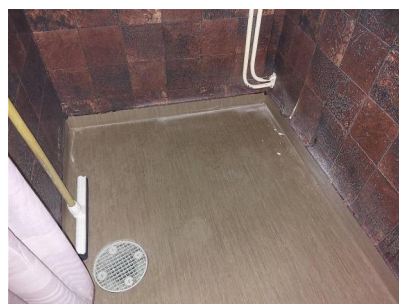
### Entréplan / Tvättstuga med dusch

Våtutrymmet har äldre yt-/tätskikt med bland annat äldre golvbrunn placerad nära vägg, rörgenomföringar i vägg, väggbeklädnad har släppt och är trasig i dusch.

Utrymmet är äldre och har passerat tiden för sin tekniska livslängd.

Fuktindikering i utrymmet gav inga förhöjda fuktindikationer.

Renovering av utrymmet rekommenderas. Kontakta en behörig våtrumsentreprenör för en renovering. I samband med renoveringen bör omkringliggande konstruktioner kontrolleras för att upptäcka eventuella följskador.
