**Fastighetsuppgifter**

Lindkolet 1

Granbyvägen 30M

| Uppdragsnummer | A37833 |

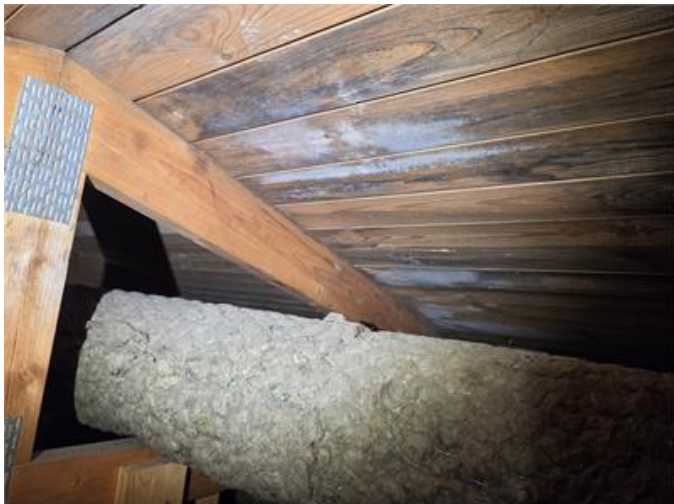
| Besiktningsresultat | | | | | |
|---|---|---|---|---|---|
| Vind | | X | | | <ul style="list-style-type: none"> <li>- Fuktfläckar förekommer på underlagstak av board, vilket är relativt normalt för konstruktionstypen. Takets insida bör regelbundet kontrolleras.</li> <li>- Mikrobiell påväxt förekommer på underlagstakets undersida, vilket bör kontrolleras regelbundet.</li> <li>- Fuktfläckar på landgång noterades.</li> <li>- Se bilder.</li> </ul> |
