# Besiktningsprotokoll

Anticimex Försäkringsbesiktning i samarbete med Fastighetsbyrån

| Fastighetsadress:<br>Lönngatan 37 | |

| Besiktningsdatum:<br>2026-08-19 | Protokollnummer:<br>69886445 |

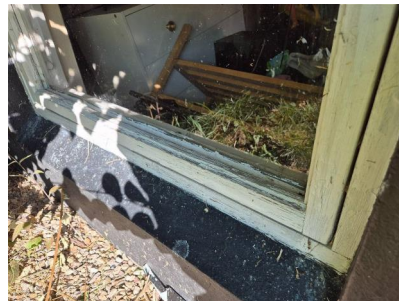
Mindre färgsläpp finns på källarfönster.

Yttre glasruta saknas på ett fönster mot baksidan.

Regelbundet underhåll rekommenderas.

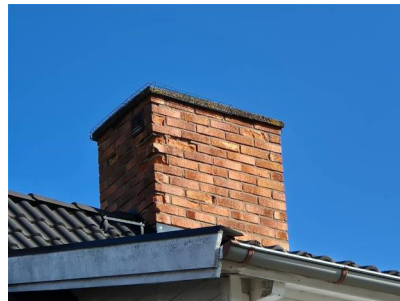
Skorstenen saknar väderskydd.

En del frostsprängningar noterades.

Väderskydd kan monteras för att skydda mot nederbörd som annars kan orsaka fuktskador och frostsprängning i skorstenen/ murstocken.

Vi rekommenderar att du kontakter en fackman för att ta reda på hur och om ett väderskydd ska monteras.

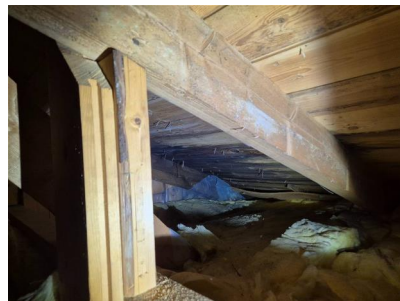
Vinden är tilläggsisolerad.

Eftersom vindsbjälklaget tilläggsisolerats så har klimatet på vindsutrymmet ändrats, främst vintertid. Detta i sin tur kan leda till uppfuktning av underlagstakets insida vilket kan resultera i mikrobiella skador.

Mindre mängd mikrobiell påväxt på underlagstaket i kupa.

Vid kontroll av vinden uppmättes fuktvärden under kritisk fuktnivå för mikrobiell tillväxt och en normal lukt upplevdes. Fuktkvoten i underlagstak/takbjälkar uppmättes till runt 9 %.

Eftersom det är en mindre mängd mikrobiell påväxt rekommenderas det att vinden hålls under uppsikt för att se om påväxten ökar. Det är rekommenderat att kontrollera vinden minst två gånger om året.

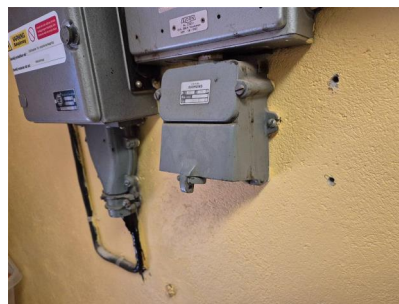
3-fasuttag i metall finns.

Denna typ av uttag tillverkas inte längre då de anses medföra en stor risk för personskada.

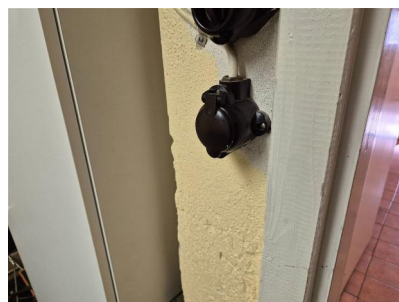
Ojordat eluttag finns i förråd.

När man har ojordade eluttag i rum med betonggolv finns det en ökad risk för personskador.
