# Besiktningsprotokoll

Anticimex Försäkringsbesiktning i samarbete med Fastighetsbyrån

| Fastighetsadress:<br>Skolvägen 65 | |

| Besiktningsdatum:<br>2026-08-19 | Protokollnummer:<br>69791789 |

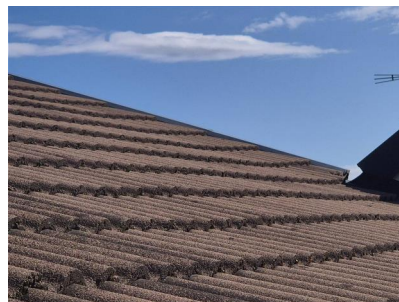
Taket lutar.

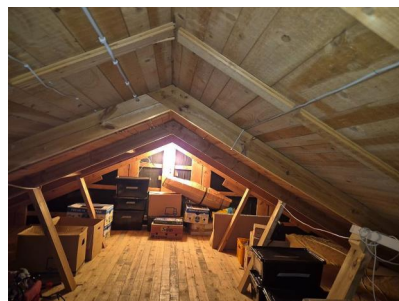
Vid kontroll av vinden uppmättes fuktvärden under kritisk fuktnivå för mikrobiell tillväxt och en normal lukt upplevdes. Fuktkvoten i underlagstak/takbjälkar uppmättes till 8 %.

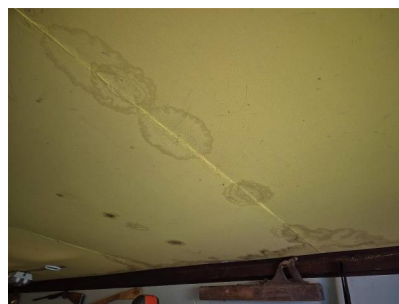
Taket har fuktfläckar.

Fuktfläckar kan bero på olika saker, och kan vara ett tecken på en tidigare eller en pågående fuktskada.

Noteringen var med på tidigare besiktning 2016.
