# Besiktningsprotokoll

Anticimex Försäkringsbesiktning i samarbete med Fastighetsbyrån

| Fastighetsadress:<br>Fjuserud Sågmon 1 | |

| Besiktningsdatum:<br>2026-08-19 | Protokollnummer:<br>69877660 |

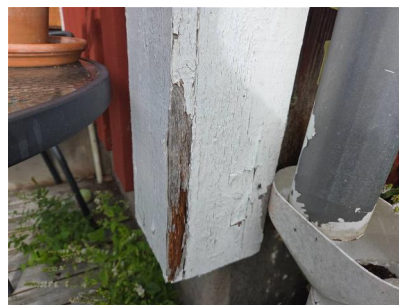
- Fasadpanelen och träkonstruktioner är i behov av målning/underhåll lokalt.

Fasadbeklädnad och träkonstruktioner där målningsbehov finns riskerar att få fukt- och rötskador på grund av sämre vattenavvisande förmåga. För att öka livslängden på fasadbeklädnaden rekommenderas målning och underhåll.

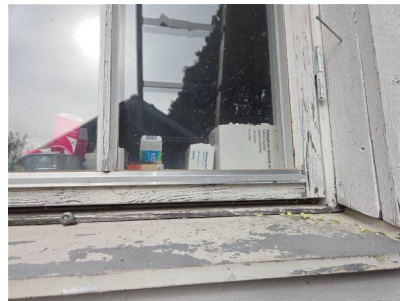
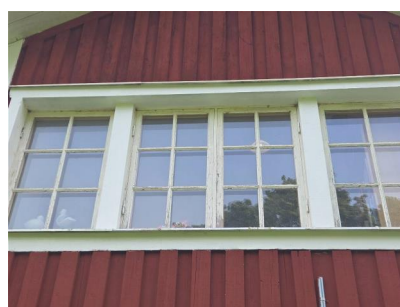
- Fönster är i behov av målning/underhåll.
- Sprickor noterades på glas lokalt.

Fönsterbågar och fönsterkarmar där målningsbehov finns riskerar att få fukt- och rötskador på grund av sämre vattenavvisande förmåga.

För att öka livslängden på fönster rekommenderas målning och underhåll.

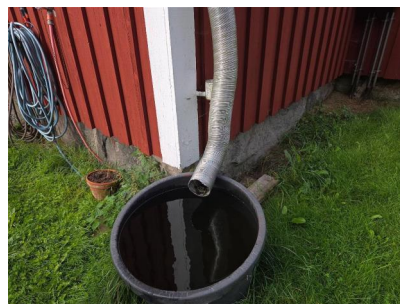
- Stuprör är inte anslutet till markledning lokalt.

Stuprör som inte är anslutet till markledning kan medföra en ökad fuktbelastning på grundmur/sockel som i sin tur kan leda till fuktrelaterade skador.

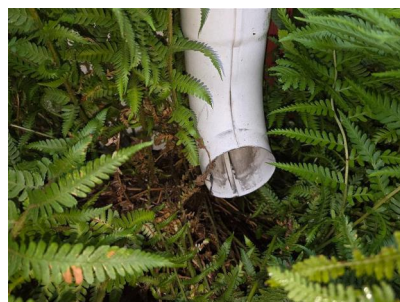
- Stuprör avslutas nära husliv.

Stuprör som avslutas intill husliv (ovan mark) kan medföra en ökad fuktbelastning på grundmur/sockel med fuktrelaterade skador som följd.

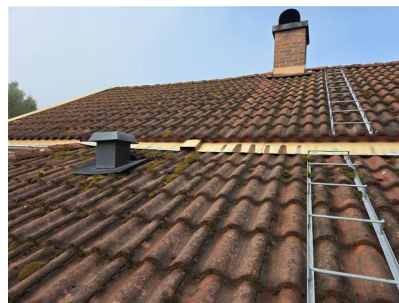
- Mosspåväxt finns på takpannor.

Mossa som växer på taket kan leda till att taktäckningen har ett minskat motstånd mot vatteninträngning. Detta i sin tur kan leda till fuktskador på träläkt och takkonstruktionen vilket kan resultera i mikrobiella skador (angrepp av mikroorganismer).

För att öka livslängden på taket rekommenderas att mossan tas bort från takpannorna.

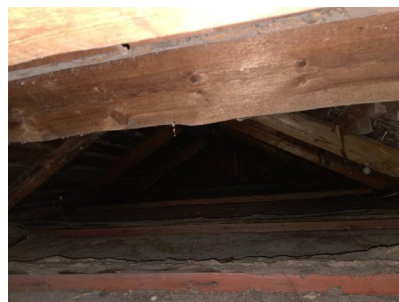
- Vid kontroll av vinden har fuktvärden under kritisk fuktnivå för mikrobiell tillväxt uppmätts, dock finns mikrobiell påväxt på underlagstak.

Fuktkvoten i underlagstak/takbjälkar uppmättes till 9 %.

Den upptäckta mikrobiella påväxten på underlagstaket är ett tecken på att vinden har tillförts eller tillförs fukt inifrån bostaden. Observera att besiktning av bostadens ventilationssystem inte har ingått i uppdraget.

För att komma tillrätta med detta kan fukttillförseln inifrån bostaden behöva minskas. Det kan göras genom att ventilationen i bostaden förbättras samt att eventuella otätheter i vindsbjälklaget (tak-/väggvinklar, taklucka med mera) tätas. Läs Anticimex faktablad om oppvärmda vindsutrymmen för tips och råd.

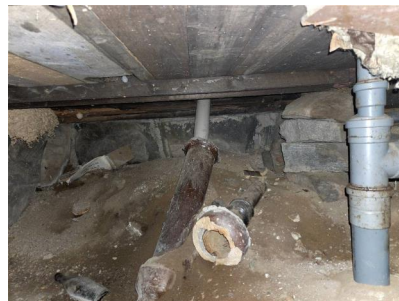
- Vid kontroll av konstruktion uppmättes fuktvärden över kritisk fuktnivå.

Uteluftsventilerade kryppgrunder med bjälklag av organiskt material har ofta fuktskador på grund av naturlig fuktpåverkan. Detta kan resultera i mikrobiella skador.

Fuktkvoten uppmättes till 18%.

För att undvika detta så måste grundens klimat bli torrare. Läs Anticimex faktablad om uteluftsventilerade kryppgrunder för tips och råd.

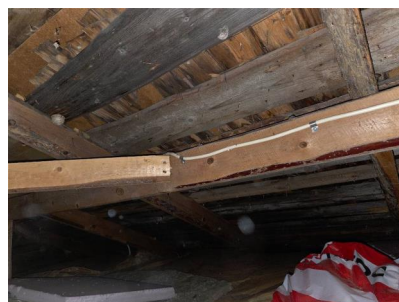
- Vid kontroll av vinden har fuktvärden under kritisk fuktnivå för mikrobiell tillväxt uppmätts, dock finns mikrobiell påväxt på underlagstak.

Fuktkvoten i underlagstak/takbjälkar uppmättes till 9 %.

Den upptäckta mikrobiella påväxten på underlagstaket är ett tecken på att vinden har tillförts eller tillförs fukt inifrån bostaden. Observera att besiktning av bostadens ventilationssystem inte har ingått i uppdraget.

För att komma tillrätta med detta kan fukttillförseln inifrån bostaden behöva minskas. Det kan göras genom att ventilationen i bostaden förbättras samt att eventuella otätheter i vindsbjälklaget (tak-/väggvinklar, taklucka med mera) tätas. Läs Anticimex faktablad om oppvärmade vindsutrymmen för tips och råd.

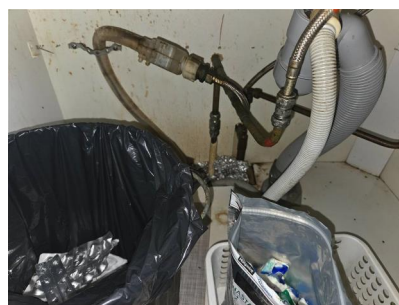
- Fuktskydd saknas i diskbänksskåp samt under kyl&frys och diskmaskinen.

Utan fuktskydd är det svårt att upptäcka läckage från rörledningar. Vatten kan då tränga in i omkringliggande konstruktioner och orsaka fuktskador.

För att upptäcka eventuella läckage, installera ett fuktskydd.

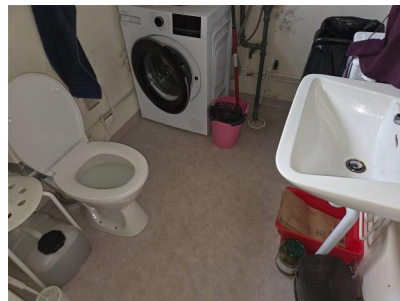
- Våtutrymmet har äldre yt-/tätskikt.

Eftersom funktionen, som innebär att ytskiktet/tätskiktet ska vara vattentätt, kan vara nedsatt finns en ökad risk att vatten tränger igenom ytskiktet/tätskiktet med vattenskador i omkringliggande konstruktioner som följd.

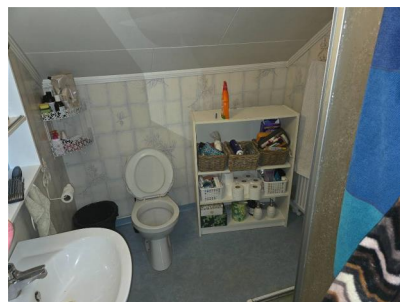
- Våtutrymmet har äldre yt-/tätskikt.

Eftersom funktionen, som innebär att ytskiktet/tätskiktet ska vara vattentätt, kan vara nedsatt finns en ökad risk att vatten tränger igenom ytskiktet/tätskiktet med vattenskador i omkringliggande konstruktioner som följd.

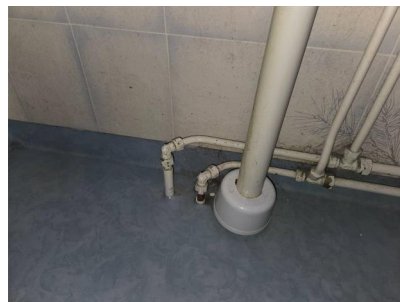
- Rörgenomföring finns i golv.

Rörgenomföringar i golv medför en ökad risk för att vatten tränger ner i omkringliggande konstruktioner och orsakar fuktskador. Vid uppbyggnaden av utrymmet var detta tillåtet och utförandet anses därför vara fackmässigt utfört. I dagens branschregler är detta inte längre tillåtet.
