# Besiktningsprotokoll

Anticimex Försäkringsbesiktning i samarbete med Fastighetsbyrån

| Fastighetsadress:<br>Dammtorpsgatan 38 | |

| Besiktningsdatum:<br>2026-08-19 | Protokollnummer:<br>69869765 |

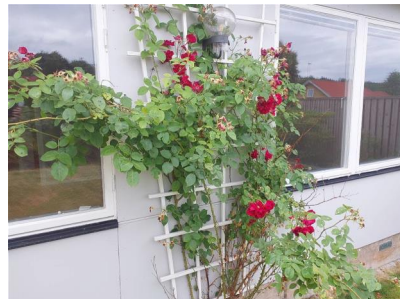
Växter finns i anslutning till byggnaden.

När det finns rabatter och växter nära byggnaden finns risk att fukt stannar kvar i väggarna. Detta kan i sin tur orsaka invändiga fuktskador. Växternas rötter kan också skada grundmuren och sätta dräneringsledningen ur funktion.

Området närmast huset rekommenderas att vara fritt från växtlighet.

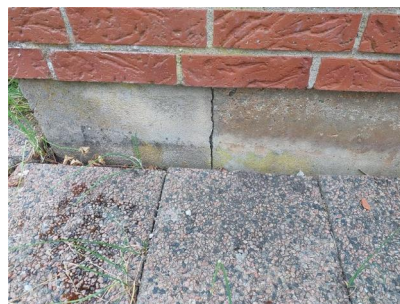
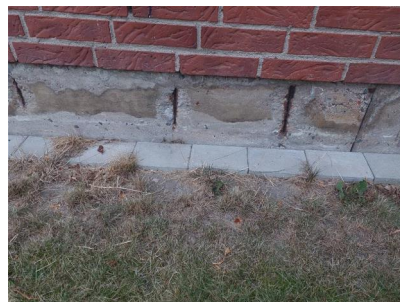
Sprickor och blottad armering finns i sockel.

Detta kan leda till fukt- och frysskador i konstruktionen.

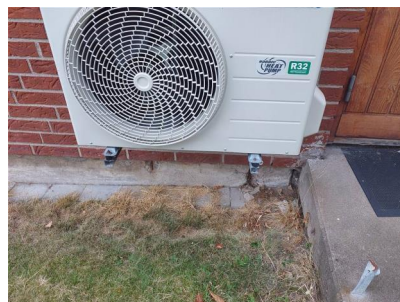
Kondensvatten från luftvärmepumpens utedel leds inte bort från husgrunden.

Detta medför ökad risk för att vatten tränger in i anslutande konstruktioner, vilket i sin tur kan leda till fuktrelaterade skador. Observera att besiktning av byggnadens värmesystem eller värmepumpen inte har ingått i uppdraget.

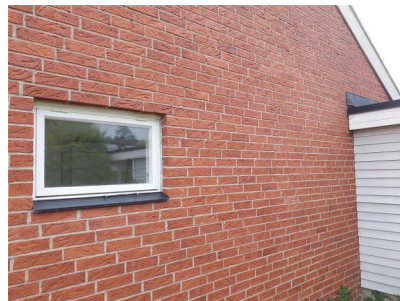
Tegelfasaden är äldre. Tegel är ett starkt och tåligt fasadmaterial som kräver lite underhåll. Ofta förekommer tunna sprickor vilket oftast har kosmetisk betydelse. Med tiden behöver dock oftast fogar kompletteras samt fasadens kramling (förankring i stommen) kan rosta sönder/lossna vilket innebär att fasaden kan bukta/svikta. Vanligt förekommande är även att armeringen över fönster/dörrar rostar (utvidgas) varvid den kraften kan orsaka fogsläpp och sprickbildning i tegelfasader. Ovanstående kan i sin tur leda till fuktskador i bakomliggande konstruktioner. Stora avvikelser förekommer dock beroende på hur utsatt fasaden är.

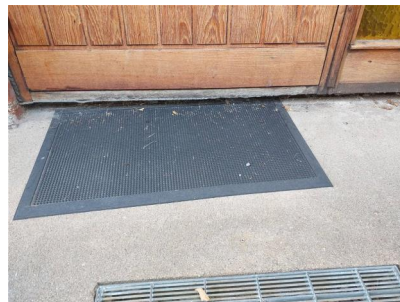
Tröskelbleck saknas under dörr.

Avsaknad av tröskelbleck medför att det finns risk för att vatten kan rinna in och orsaka fuktskador på tröskel och/eller i kringliggande vägg och bjälklag.

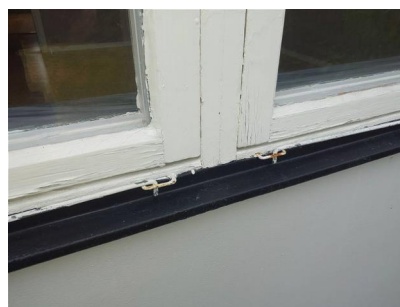
Fönster är i behov av målning/underhåll.

Fönsterbågar och fönsterkarmar där målningsbehov finns riskerar att få fukt- och rötskador på grund av sämre vattenavvisande förmåga.

För att öka livslängden på fönster rekommenderas målning och underhåll.

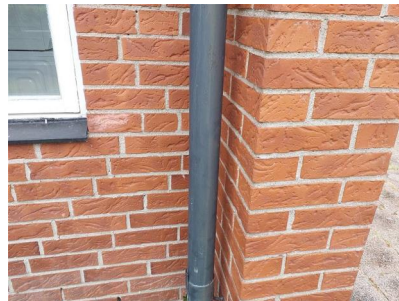
Fals på stuprör vänd mot fasad.

Falsen på stuprören kan med fördel vändas ut från fasaden för att lättare se om röret blivit skadat efter vinterns påfrestningar samt för att undvika skador på fasad vid ett eventuellt läckage.

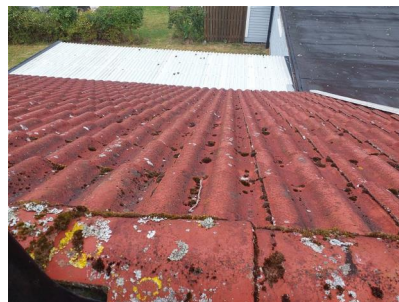
Mosspåväxt finns på takpannor.

Mossa som växer på taket kan leda till att taktäckningen har ett minskat motstånd mot vatteninträngning. Detta i sin tur kan leda till fuktskador på träläkt och takkonstruktionen vilket kan resultera i mikrobiella skador (angrepp av mikroorganismer).

För att öka livslängden på taket rekommenderas att mossan tas bort från takpannorna.

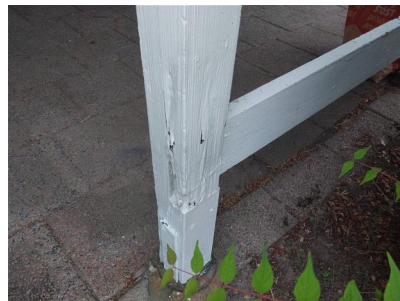
Mindre rötskador finns i stolpverk.

Dessa bedöms inte ha lett till bakomliggande skador. Det rekommenderas att rötskadade detaljer byts ut
