# Besiktningsprotokoll

Anticimex Försäkringsbesiktning i samarbete med Fastighetsbyrån

| Fastighetsadress:<br>Finkgatan 7 | |

| Besiktningsdatum:<br>2026-08-17 | Protokollnummer:<br>69859311 |

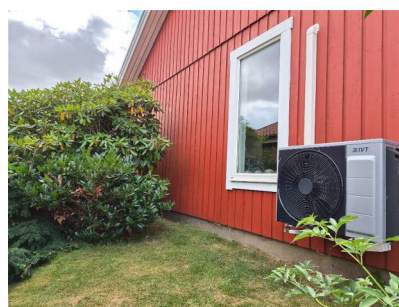
- Kondensvatten från luftvärmepumpens utedel leds inte bort från husgrunden.

Detta medför ökad risk för att vatten tränger in i anslutande konstruktioner, vilket i sin tur kan leda till fuktnrelaterade skador. Observera att besiktning av byggnadens värmesystem eller värmepumpen inte har ingått i uppdraget.

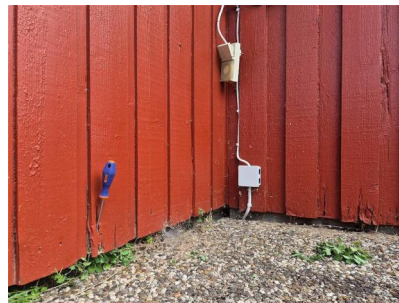
Torrspäckor, färgsläpp och rötskador förekommer bitvis i fasadpanelen som är i behov av målning/underhåll.

Fasadbeklädnad och träkonstruktioner där målningsbehov finns riskerar att få fukt- och rötskador på grund av sämre vattenavvisande förmåga.

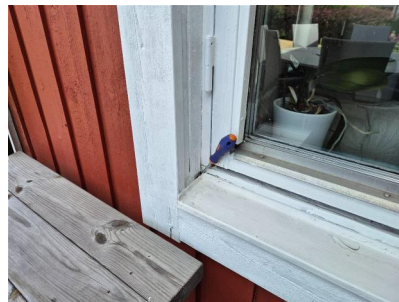
- Det förekommer fönsterbleck som är otäta vid infästningar där tidigare tätningar/mjukfogar spruckit.

Eftersom fönsterblecken är otäta finns risk att vatten tränger in i omkringliggande konstruktioner med fuktrelaterade skador som möjlig följd.

- Isolerglasen är äldre.

Befintliga fönster är äldre vilket betyder att tätningen mellan fönsterrutorna kan vara sämre. Detta kan leda till att missfärgning/imma kan uppstå mellan glasrutorna.

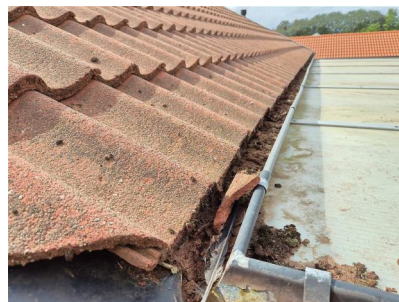
Skräpansamlingar förekommer i hängränorna.

Bristen medför en ökad risk för fuktskador på fasad och sockel då vatten kan svämma över.

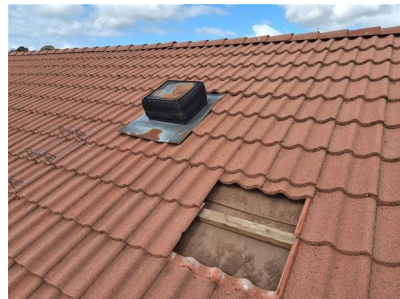
Yttertaket är äldre och har ett underlagstak av träfiberskivor. Det förekommer naggande/spruckna takpannor på yttertaket. Nocktätning saknas bitvis mellan den översta pannraden och nockpannorna. Färgsläpp och rostangrepp förekommer lokalt på takhuvar och plåtdetaljer. Takhuvens plåtbeslag följer inte takpannornas profilering. Mindre lav- /mosspåväxt noterades lokalt på takpannorna.

Takpannor och plåtdetaljer har enligt vår bedömning en begränsad livslängd. Eftersom husets taktäckning är äldre har det ett minskat motstånd mot vatteninträngning. Med denna konstruktion är det extra viktigt att takpannorna är hela, då underlagstaket inte har en papp kan regn och snö som tränger in genom otätheter leda till fuktskador i underliggande konstruktioner som möjlig följd

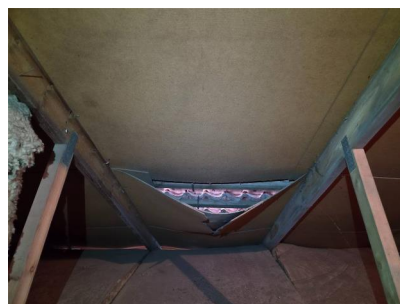
Underlagstaket består av träfiberskivor. Det förekommer träfiberskivor som bitvis buktar/rasat ner. Missfärgningar förekommer lokalt på underlagstaket.

Eftersom underlagstaket består av träfiberskivor utan yttre täckning av papp under takbeklädnaden, finns risk vid ogynnsam väderlek att regnvatten/snö tränger in i skivskarvar med läckage på vindsutrymmet som följd. Med tiden kan även träfiberskivorna drabbas av fuktskador.

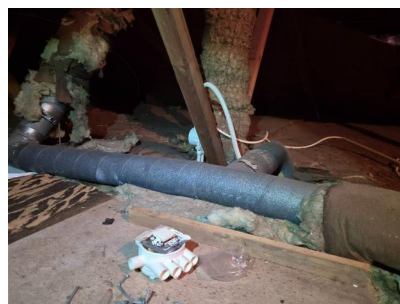
- Ventilationskanalerna är bitvis oisolerade.

Med oisolerade ventilationskanaler finns risk för kondensbildning, vilket kan resultera i fuktrelaterade skador i omkringliggande konstruktioner.

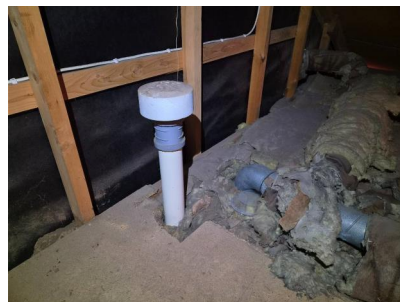
- Avluftningen avslutas i vindsutrymmet.

När avluftningen avslutas på vinden så finns det en risk att vid ett eventuellt läckage från vakuumventilen kan varm och fuktig luft strömma in i vindsutrymmet med fukt- och lukterrelaterade skador som möjlig följd.

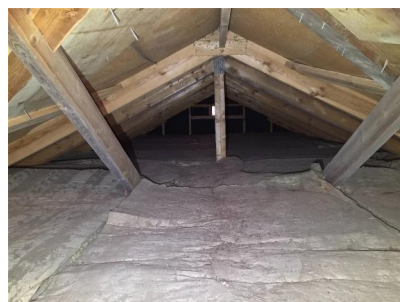
Vindsutrymmet kunde inte besiktigas i sin helhet eftersom landgångar saknas i vindsutrymmet åt norr.

Vi rekommenderar en kompletterande besiktning när landgångar monterats.

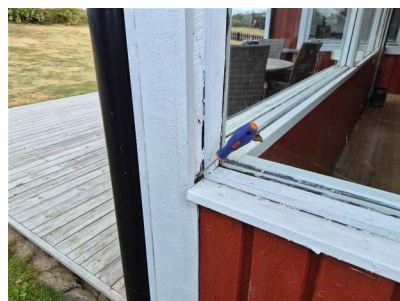
- Fönsterblecken är otäta vid infästningar och saknar gaveluppvik.

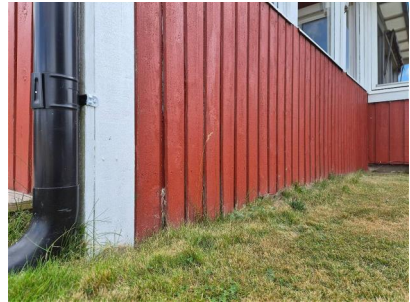
- Fasaden avslutas bitvis är för nära/i kontakt med marken.

Bristen medför en ökad risk för fuktrelaterade skador på fasad samt i bakomliggande konstruktioner som möjlig följd.

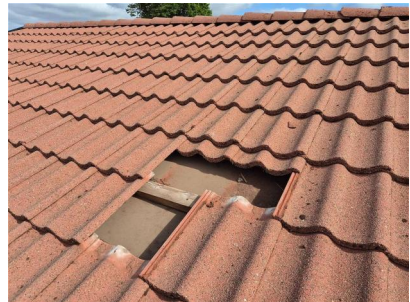
- Yttertaket är äldre och har ett underlagstak av träfiberskivor.

Det förekommer flertalet naggande takpannor på yttertaket. Nocktätning finns inte mellan den översta pannraden ochnockpannorna.

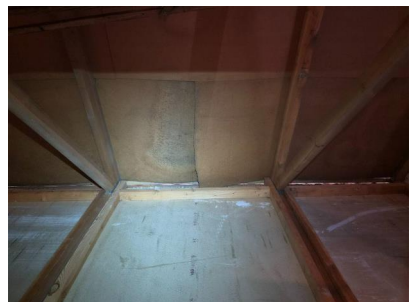
- Underlagstaket består av träfiberskivor.

Missfärgningar noterades lokalt på underlagstaket.

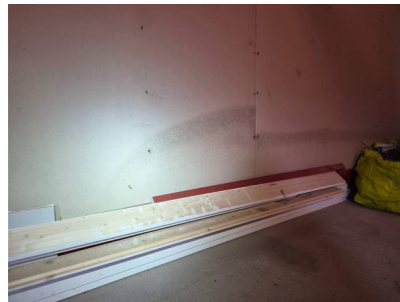
Missfärgningar/mikrobiell påväxt noterades lokalt på enstaka väggar i det uppvärmda garaget.

Missfärgningarna/den mikrobiella påväxten har enligt uppgifterna uppstått när lösöre och sly stått/legat tätt intill innerväggen mot granngaraget.

Vid fuktindikering mot missfärgningarna noterades inga förhöjda fuktindikationer.

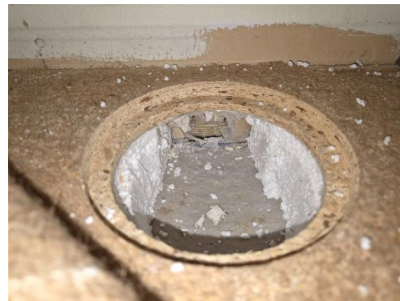
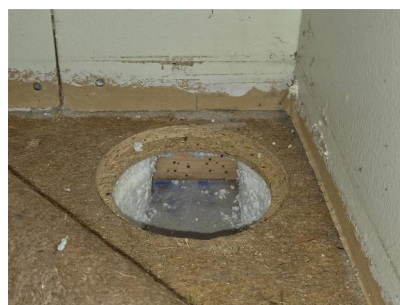
En fuktkvotsmätning utfördes via ett tidigare upptaget provhål i golvet till klädkammaren åt väster. Ingen avvikande lukt upplevdes från provhålet. Konstruktionen består ovanifrån sett av en platsfiltsmatta, golvspånskiva 60 mm cellplast dikt an betongplattan. Ytterväggssyllen är av rötskyddsbehandlat virke och ligger tillsynes med sin undersida på en fuktspärr av plastfolie mot betongplattan ca 8 cm under invändig golvnivå. Vid fuktkvotsmätning i syllen uppmättes fuktkvoten till 13-14 %.

En fuktkvotsmätning utfördes via ett tidigare upptaget provhål i golvet till klädkammaren åt norr. En avvikande mikrobiell lukt upplevdes från provhålet. Konstruktionen består ovanifrån sett av en platsfiltsmatta, golvspånskiva 60 mm cellplast dikt an betongplattan. Innerväggssyllen är av obehandlat virke och ligger dikt an betongplattan utan någon underliggande fuktspärr ca 7 cm under invändig golvnivå. Vid fuktkvotsmätning i syllen uppmättes fuktkvoten till 23-24 %.

Det finns risk för mikrobiell tillväxt om den relativa fuktigheten (RF) i luften är över 75 %, vilket i gran- och furuvirke motsvarar en fuktkvot (FK) på ca 17 %.

Väggssyllar riskerar att drabbas av fuktskador på grund av naturlig fuktpåverkan. Detta i sin tur kan leda till mikrobiella skador (angrepp av mikroorganismer) som kan resultera i att mikrobiell lukt sprids till boendemiljön. Om väggssyllarna är rötskyddsbehandlade kan även en kemisk lukt förekomma.

Vi rekommenderar en fördjupad undersökning för att bedöma orsak och omfattning av det förhöjda fuktkvotsvärdet samt den mikrobiella lukten som noterades. Det är viktigt att tänka på att denna rekommendation om fördjupad undersökning gäller hela grundläggningen.

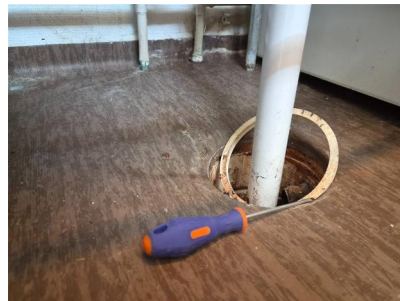
Våtutrymmet har äldre yt-/tätskikt.  
Klämringen till golvbrunnen sitter löst.  
Förhöjningsring finns i golvbrunnen.  
Golvbeläggningen har bitvis släppt från underlaget.  
Otäta rörgenomföringar finns i golv.

Vid fuktindikering i utrymmet noterades förhöjda fuktindikationer.

Renovering av utrymmet rekommenderas. Kontakta en behörig våtrumsentreprenör för en renovering. I samband med renoveringen bör omkringliggande konstruktioner kontrolleras för att upptäcka eventuella följdskador.

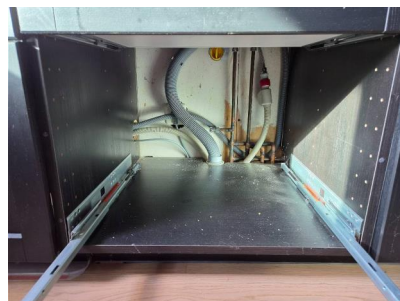
Fuktskydd saknas i diskbänksskåpet.  
Diskmaskinens avloppsslang är inte fixerad.

Utan fuktskydd är det svårt att upptäcka läckage. Vatten kan då tränga in i omkringliggande konstruktioner och orsaka fuktskador.

Vid fuktindikering mot golvytan framför diskbänksskåpet samt vitvaror kunde inga förhöjda fuktindikationer påvisas.

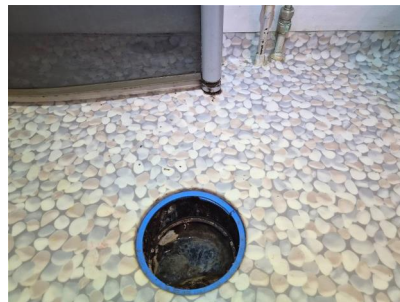
Förhöjningsring finns i golvbrunnen som inte är utbytt i samband med renoveringen.  
Otäta rörgenomföringar finns i golv- /väggvinkeln.  
Otätheter/sprickor förekommer i skarvarna till golv- /väggbeklädnaden.  
Bristfälligt golvfall noterades lokalt i utrymmet.

Risk finns att det nya tätskiktet inte har kunnat anslutas till golvbrunnen på ett riktigt sätt, vilket kan leda till fuktskador i omkringliggande konstruktioner.

Vid fuktindikering i utrymmet noterades inga förhöjda fuktindikationer.
