# Besiktningsprotokoll

| Fastighetsbeteckning:<br>Torne Älv 22 | |
| Fastighetsadress:<br>Vallnäs vägen 15A | |

| Besiktningsdatum:<br>2026-08-17 | Protokollnummer:<br>69876384 |

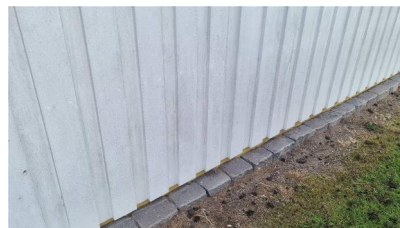
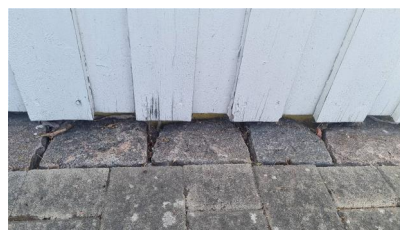
Fasadpanelen är i behov av målning/underhåll.

Fasadbeklädnad och träkonstruktioner där målningsbehov finns riskerar att få fukt- och rötskador på grund av sämre vattenavvisande förmåga. För att öka livslängden på fasadbeklädnaden rekommenderas målning och underhåll.

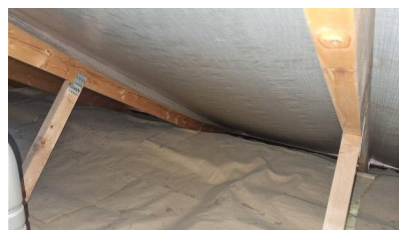
Vid kontroll av vinden uppmättes fuktvärden under kritisk fuktnivå för mikrobiell tillväxt och en normal lukt upplevdes.

Det finns risk för mikrobiell tillväxt om den relativa fuktigheten (RF) i den omgivande luften är över 75 %. I furuvirke motsvarar det en fuktkvot (FK) på 17 %. Fuktkvoten i takbjälkar uppmättes vid besiktningstillfället till ca 7 %. Detta värde varierar dock under året beroende på årstid och utomhusklimat.

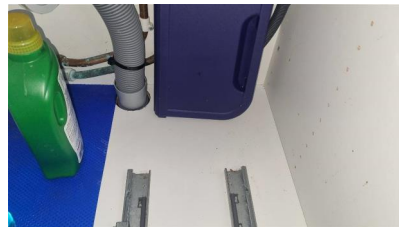
- Fuktskydd saknas under vitvaror och i diskbänkssåpet.

Utan fuktskydd är det svårt att upptäcka läckage. Vatten kan då tränga in i omkringliggande konstruktioner och orsaka fuktskador.

För att upptäcka eventuella läckage, installera fuktskydd.

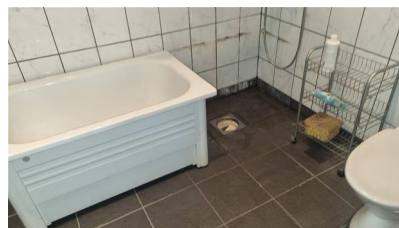
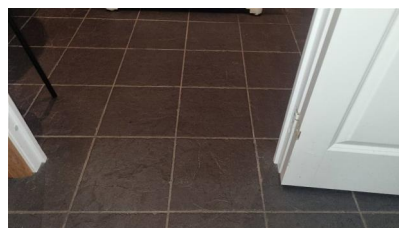
- Tröskel saknas.

Avsaknaden av en tröskel medför risk att vatten tränger in i angränsande konstruktioner och rum vilket i sin tur kan leda till fuktrelaterade skador.

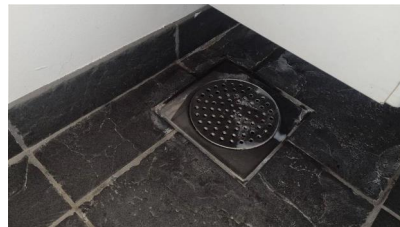
- Golvbrunnen är placerad för nära vägg.

Det finns risk att tätskiktet inte har kunnat anslutas på rätt sätt, vilket kan leda till fuktskador.

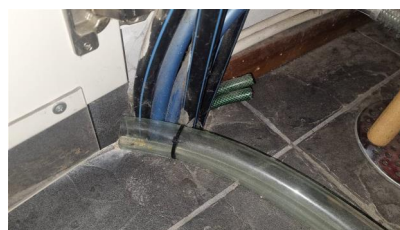
- Rör genomföringar är i golv är otäta.

De otäta rör genomföringarna medför att vatten kan tränga ner i omkringliggande konstruktioner med fuktskador som följd. Detta kan i sin tur leda till mikrobiella skador (angrepp av mikroorganismer).

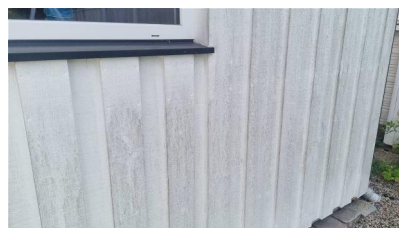
Fasadpanelen är i behov av målning/underhåll.

Fasadbeklädnad och träkonstruktioner där målningsbehov finns riskerar att få fukt- och rötskador på grund av sämre vattenavvisande förmåga. För att öka livslängden på fasadbeklädnaden rekommenderas målning och underhåll.

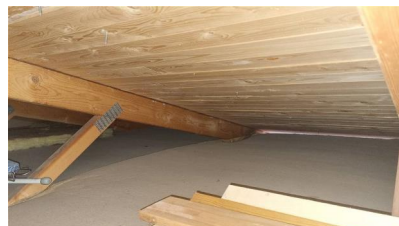
Vid kontroll av vinden uppmättes fuktvärden under kritisk fuktnivå för mikrobiell tillväxt och en normal lukt upplevdes.

Det finns risk för mikrobiell tillväxt om den relativa fuktigheten (RF) i den omgivande luften är över 75 %. I furuvirke motsvarar det en fuktkvot (FK) på 17 %. Fuktkvoten i underlagstak/takbjälkar uppmättes vid besiktningstillfället till ca 7 %. Detta värde varierar dock under året beroende på årstid och utomhusklimat.

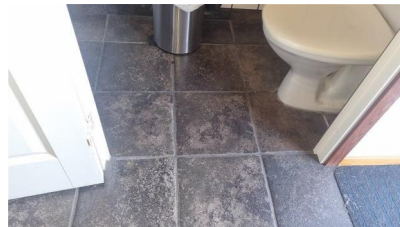
- Tröskel saknas.

Avsaknaden av en tröskel medför risk att vatten tränger in i angränsande konstruktioner och rum vilket i sin tur kan leda till fuktrelaterade skador.

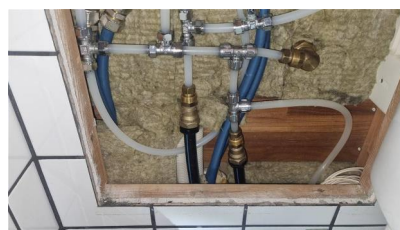
- Rörslits saknar vattentät botten.

En rörslits ska ha en vattentät botten och vara försedd med skvallerrör. När det saknas ökar risken för att ett läckage inte upptäcks i tid. Det kan leda till fuktskador i omkringliggande konstruktioner.
