# Besiktningsprotokoll

Anticimex Försäkringsbesiktning i samarbete med Fastighetsbyrån

| Fastighetsadress:<br>Tegelkärrsvägen 36 | |

| Besiktningsdatum:<br>2026-08-17 | Protokollnummer:<br>69881456 |

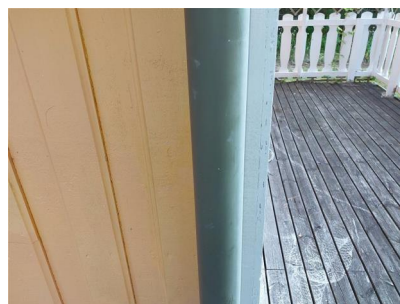
Fals på stuprör vänd mot fasad.

Falsen på stuprören kan med fördel vändas ut från fasaden för att lättare se om röret blivit skadat efter vinterns påfrestningar samt för att undvika skador på fasad vid ett eventuellt läckage.

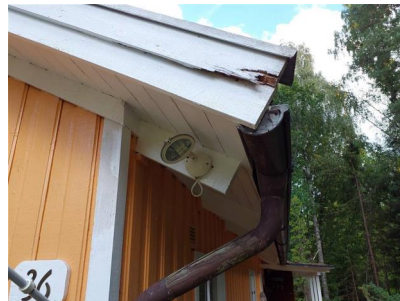
Yttertaket är äldre samt någon mindre rötskada finns på vindskiva

Takpannor, plåtdetaljer och underlagspapp har enligt vår bedömning en begränsad livslängd. Eftersom husets taktäckning är äldre har det ett minskat motstånd mot vatteninträngning. Detta i sin tur kan leda till fuktskador på träläkt och vidare ner i underliggande konstruktioner.

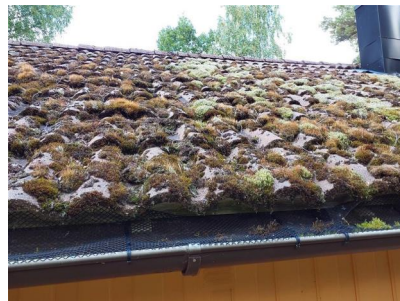
Mosspåväxt finns på takpannor.

Mossa som växer på taket kan leda till att taktäckningen har ett minskat motstånd mot vatteninträning. Detta i sin tur kan leda till fuktskador på träläkt och takkonstruktionen vilket kan resultera i mikrobiella skador (angrepp av mikroorganismer).

För att öka livslängden på taket rekommenderas att mossan tas bort från takpannorna.

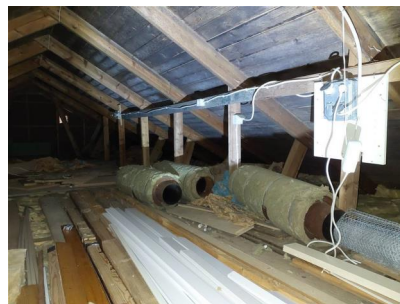
Mikrobiell påväxt finns på underlagstaket.

Detta kan vara ett tecken på att vinden tillförs fukt inifrån bostaden. Observera att besiktning av bostadens ventilationssystem inte har ingått i uppdraget.

För att komma tillrätta med detta kan fukttillförseln inifrån bostaden behöva minskas. Det kan göras genom att ventilationen i bostaden förbättras samt att eventuella otätheter i vindsbjälklaget (tak-/väggvinklar, taklucka med mera) tätas. Läs Anticimex faktablad om ouppvärmda vindsutrymmen för tips och råd.

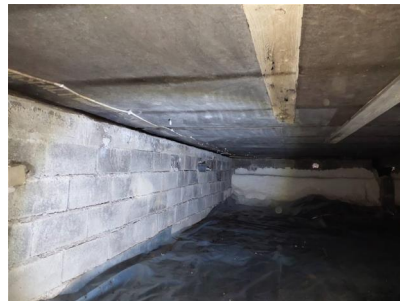
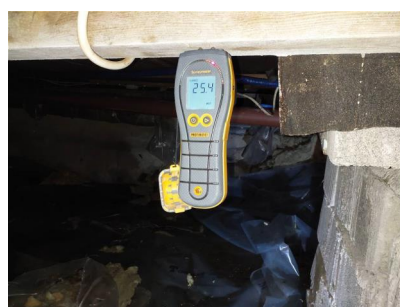
Vid kontroll av konstruktion i krypgrund noterades fuktvärden över kritisk fuktnivå och det förekommer mikrobiell påväxt.

De höga fuktvärdena och den mikrobiella påväxten innebär att grundens klimat under delar av året är för fuktigt. Detta kan i förlängningen leda till rötskador i konstruktionen. För att undvika detta så måste krypgrundens klimat bli torrare.

Fuktkvoten uppmättes till XX %.

För att undvika detta så måste grundens klimat bli torrare. Läs Anticimex faktablad om uteluftsventilerade krypgrunder för tips och råd.

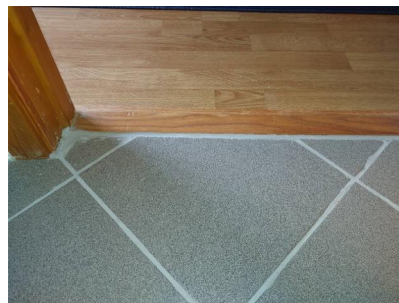
Tröskel är felmonterad.

En felmonterad tröskel eller avsaknaden av en tröskel medför risk att vatten tränger in i angränsande konstruktioner och rum vilket i sin tur kan leda till fuktrelaterade skador.
