# Besiktningsprotokoll

| Fastighetsbeteckning:<br>Högsjöbruk 1:23 | |
| Fastighetsadress:<br>Blåbärsvägen 9 | |

| Besiktningsdatum:<br>2026-08-18 | Protokollnummer:<br>69876161 |

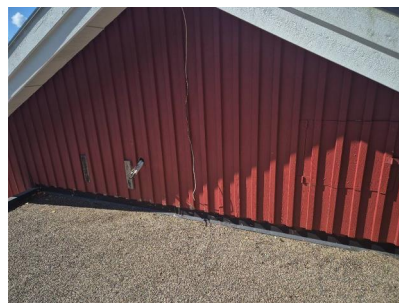
Fasadpanelen är i behov av målning/underhåll.

Fasadbeklädnad och träkonstruktioner där målningsbehov finns riskerar att få fukt- och rötskador på grund av sämre vattenavvisande förmåga. För att öka livslängden på fasadbeklädnaden rekommenderas målning och underhåll.

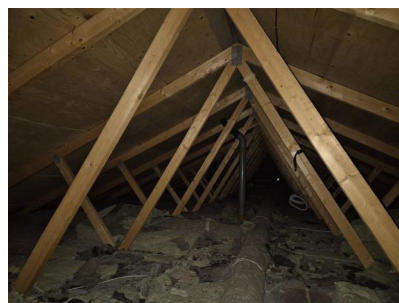
Vid kontroll av vinden uppmättes fuktvärden under kritisk fuktnivå för mikrobiell tillväxt och en normal lukt upplevdes.

Fuktkvoten i underlagstak/takbjälkar uppmättes till 10 %.

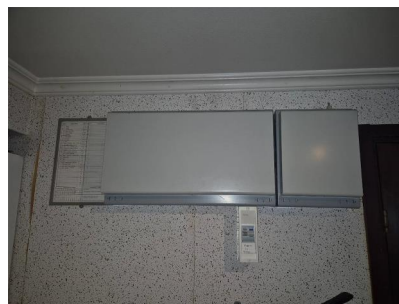
El-centralen har jordfelsbrytare.

Jordfelsbrytare finns installerad vid elcentralen.
