# Besiktningsprotokoll

Anticimex Försäkringsbesiktning i samarbete med Fastighetsbyrån

| Fastighetsadress:<br>Sandåker Myrarna 1 | |

| Besiktningsdatum:<br>2026-08-18 | Protokollnummer:<br>69872540 |

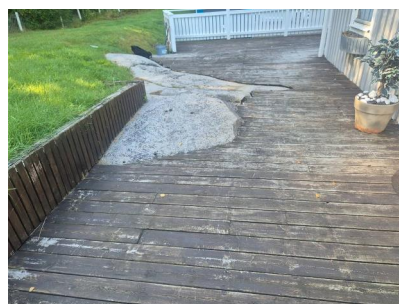
- Marken lutar mot huset.

Detta innebär en ökad fuktbelastning mot grunden vilket i sin tur kan orsaka fuktskador i huset.

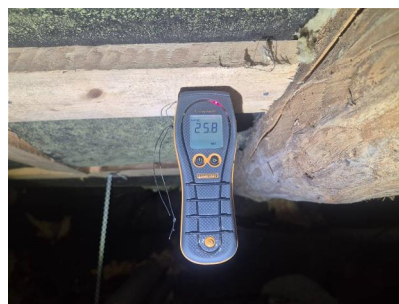
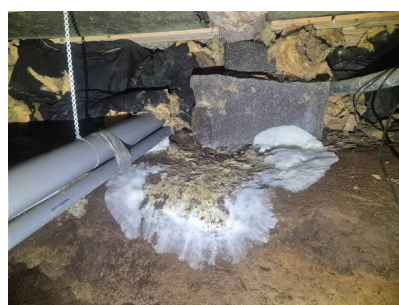
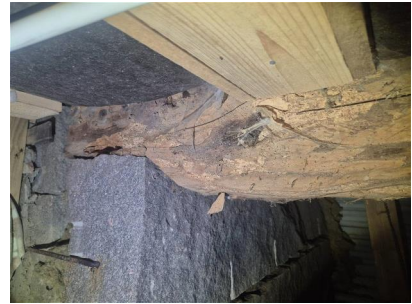
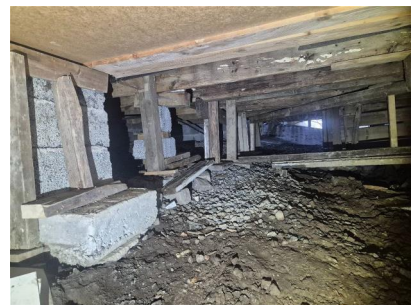
- Vid kontroll av konstruktion i grunderna uppmättes fuktvärden över kritisk fuktnivå för mikrobiell tillväxt och mikrobiell lukt upplevdes.
- Svampangrepp noterades, rötskador finns på bärlina, mikrobiell påväxt finns på blindbotten och markytan är fuktig.
- I Plingrunden noterades att plintar lutar och står direkt mot marken.
- Organiskt material finns på markytan.

Fuktkvoten uppmättes till 26 %.

Risk för mikrobiell tillväxt föreligger om fuktkvoten överstiger 17%.

En fördjupad undersökning rekommenderas för att konstatera orsaken till och omfattningen av ovannämnda brister.

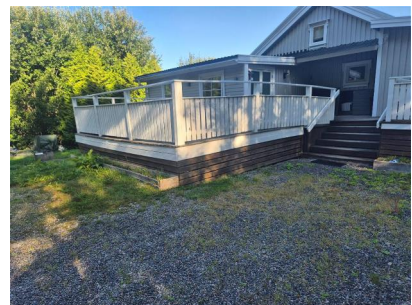
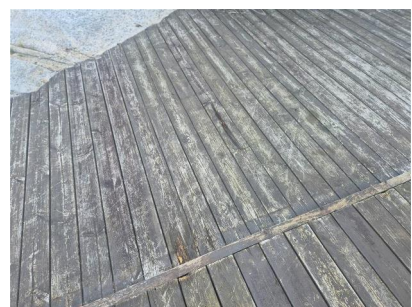
- Altanen och räcket lutar och det finns rötskador i trallen.

Det rekommenderas att en fackman kontaktas för kontroll och lämpliga åtgärder.

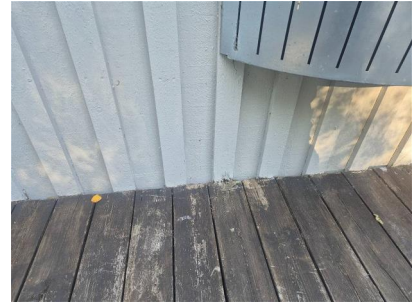
- Rötskador finns i fasadpanelens ändträ och trädäck är placerat under panelen utan droppmån.

Det rekommenderas att en snickare kontaktas för rätt åtgärd samt för byte av skadat material.

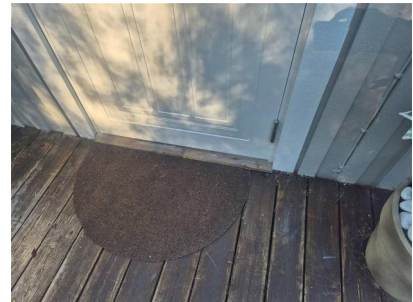
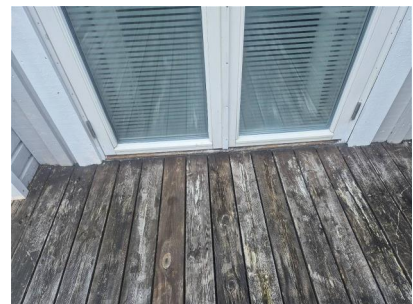
- Tröskelbleck saknas under dörrar och rötskador finns i tröskel.

Det rekommenderas att en snickare kontaktas byte av rötskadat virke samt för kontroll av bakomliggande konstruktion.

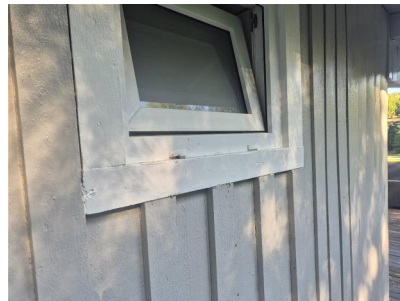
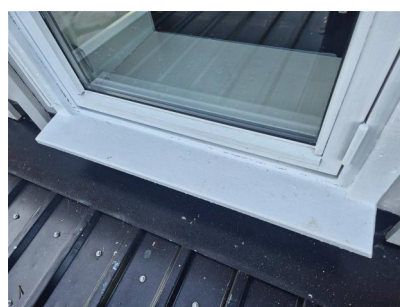
- Fönsterbleck saknas på enstaka fönster.
- Vid några fönster finns inte bleck utan det sitter en bräda för avrinning.

Detta medför en ökad risk för att vatten kan rinna in och orsaka fuktrelaterade skador i omkringliggande konstruktioner.

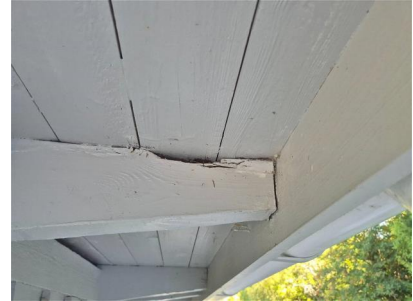
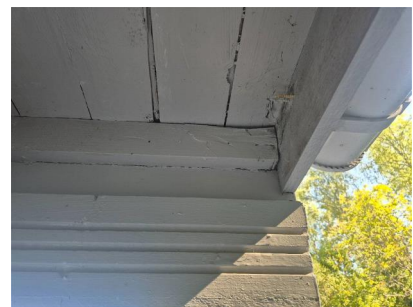
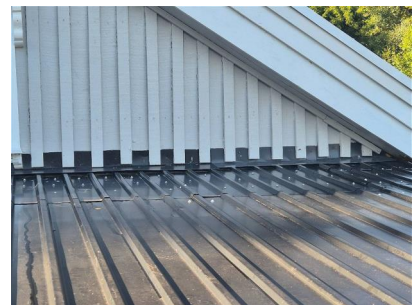
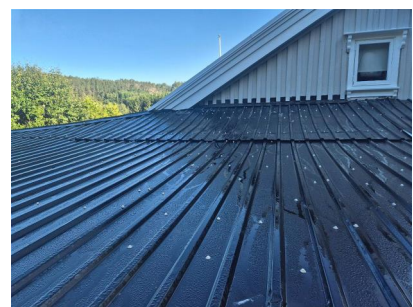
- Rötskador noterades längst ut på takstolar mot takfoten.
- Låglutande tak har fel taktäckning mellan låglutande tak och fasad är felmonterat då det inte sitter bakom panelen.
- Bleck vid anslutning

Det rekommenderas att en fackman kontaktas för kontroll och lämpliga åtgärder.

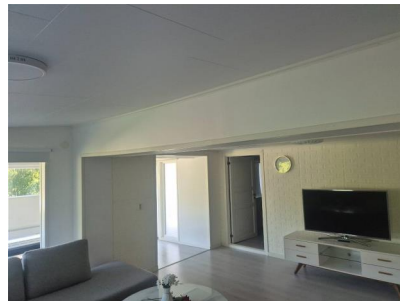
- Golven lutar i huset.
- Öppning i Vardagsrum snackar.

För att bedöma orsak och omfattning av detta rekommenderas att en fördjupad undersökning utförs.

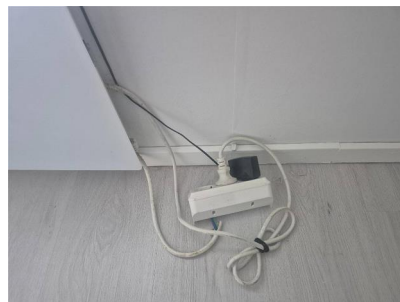
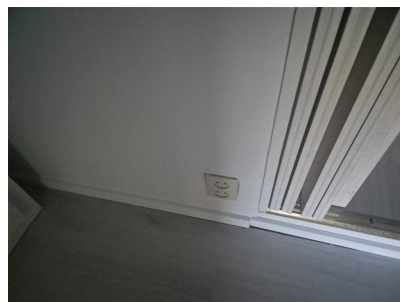
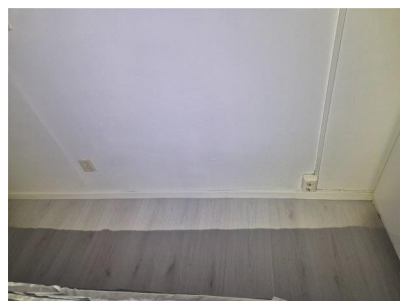
- Elinstallationen på inredd vind är äldre.
- Radiatorer på övervåning är kopplade till grenuttag som bl. a. sitter löst och saknar jord.
- I Sovrum 2 finns det blandade eluttag, jordat/ojordat.

Äldre elanläggningar och elkablar är en säkerhetsrisk som kan orsaka både personskador och brand.

Kontakta en elektriker för kontroll och åtgärd.

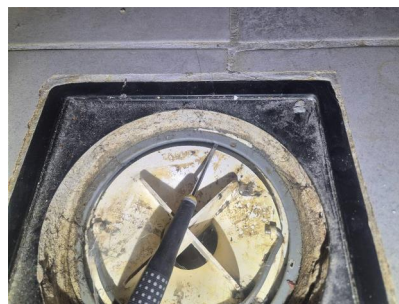
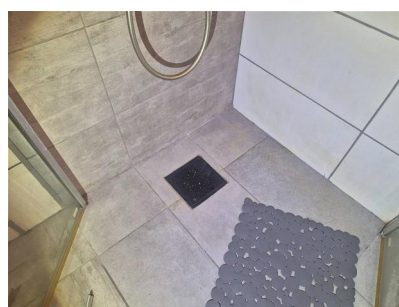
Badrummet har brister i utförandet så som:

- Tätskiktet är bristfälligt monterat till golvbrunnen.
- Golvbrunnen ligger för nära väggen.
- Våtrumströskel saknas.

Det rekommenderas att en certifierad våtrumsentreprenör kontaktas för att säkerställa utförandet av utrymmet.

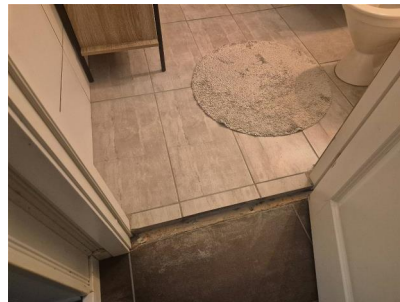
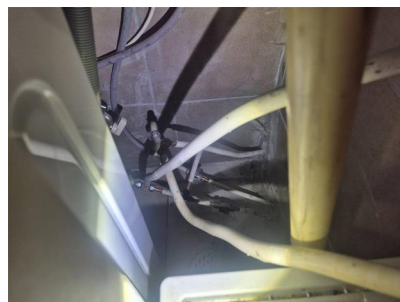
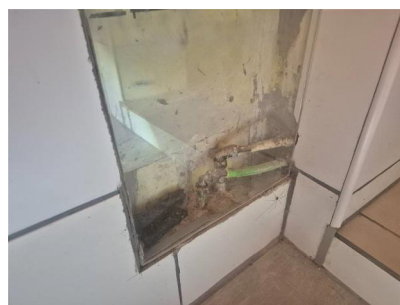
- Rödrdragningar är inte fackässigt utförda.
- Rörskoppling sitter i slits i väggen.

Det rekommenderas att en VVS-tekniker kontaktas för kontroll och lämpliga åtgärder.

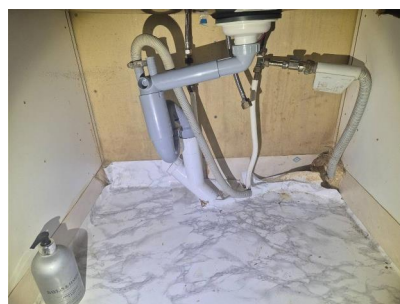
- Fuktskydd saknas under kyl/frys, diskmaskin och i diskbänksskåp.
- Avloppsslang från diskmaskin är inte fastsatt i underkant av diskbänken.

Utan fuktskydd är det svårt att upptäcka läckage från rörledningar. Vatten kan då tränga in i omkringliggande konstruktioner och orsaka fuktskador.
