# Besiktningsprotokoll

Anticimex Försäkringsbesiktning i samarbete med Fastighetsbyrån

| Fastighetsadress:<br>Hultebackavägen 36 | |

| Besiktningsdatum:<br>2026-08-19 | Protokollnummer:<br>69879613 |

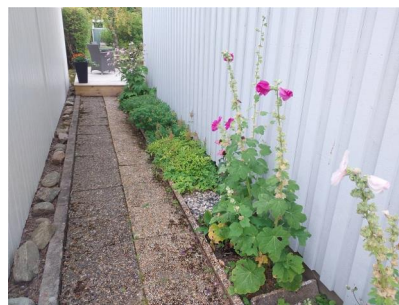
Växter finns i anslutning till byggnaden.

När det finns rabatter och växter nära byggnaden finns risk att fukt stannar kvar i väggarna. Detta kan i sin tur orsaka invändiga fuktskador. Växternas rötter kan också skada grundmuren och sätta dräneringsledningen ur funktion.

Området närmast huset rekommenderas att vara fritt från växtlighet.

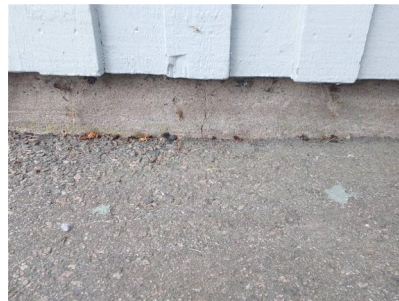
Sprickor finns i sockel.

Dessa bedöms inte ha lett till bakomliggande skador.

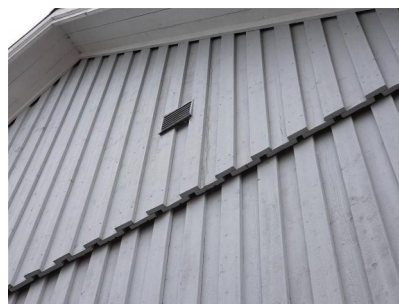
Fasadbeklädnaden har några spruckna panelbrädor. Dessa bedöms dock inte ha lett till bakomliggande skador.

För att undvika följskador bör de skadade brädorna bytas ut.

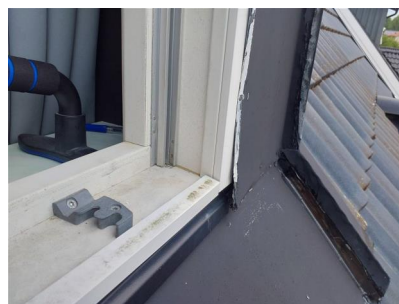
Plåtkupor är otäta mot fönster.

Eftersom plåtarna är otäta finns risk att vatten tränger in i väggen vilket i sin tur kan leda till fuktskador i väggkonstruktionen.

Isolerglas är äldre på bottenvåningen.

Befintliga fönster är äldre vilket betyder att tätningen mellan fönsterrutorna kan vara sämre. Detta kan leda till att missfärgning/imma kan uppstå mellan glasrutorna.

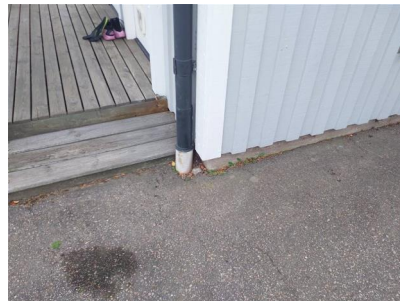
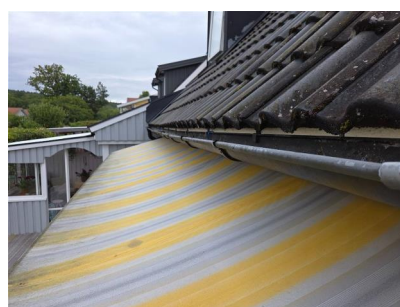
Lövsilar finns inte.

När det saknas lövsilar så finns det risk att det blir stopp i dagvattenledningen.

Hängränna har bristfällig lutning och justeringsbehov föreligger.

För att hindra stopp i dagvattenledningar rekommenderas komplettering av lövsilar.

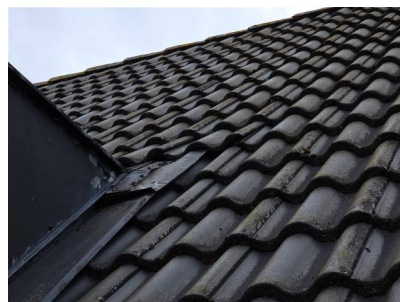
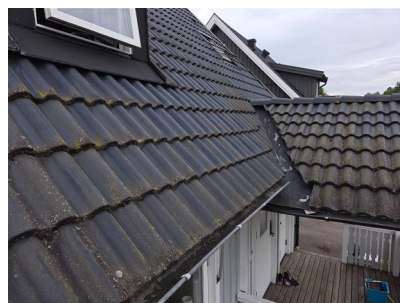
Plåtkupor/plåtdetaljer på yttertaket är inte utbytta i samband med takreningen. Plåtkuporna har målnings/underhållsbehov.

Vissa takpannor ligger inte i sitt korrekta läge i anslutning till kuporna.

När takpannor inte ligger i sitt rätta läge ökar risken för fuktrelaterade skador på underliggande konstruktioner.

Takpannor med underlagstak av träfiberskivor.

Med denna konstruktion är det extra viktigt att takpannorna är hela. Eftersom underlagstaket inte har en papp kan regn och snö som tränger in genom otätheter leda till fuktskador i underliggande konstruktion.

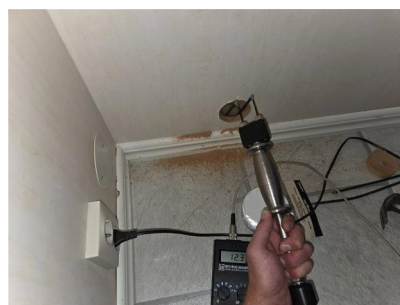
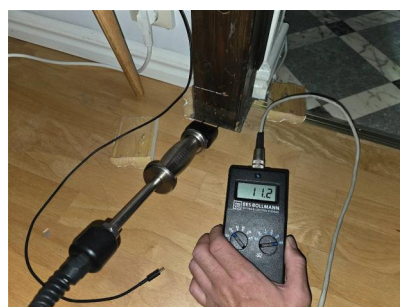
Vid kontroll av konstruktion uppmättes fuktvärden under kritisk nivå för mikrobiell tillväxt och normal lukt upplevdes.

Grundläggningen består av en betongplatta på mark utan underliggande isolering och med tunn flytande golv/ytskikt dikt an betongen. Fuktkvoten uppmättes till 12,3% i en ytterväggssyll i köket via provhål. Syllpapp noterades under ytterväggssyllen på utsidan. En fuktmätning utfördes även i en stolpe som står mot betongplattan i vardagsrummet, och fuktkvoten uppmättes till 11,2%.

Två mindre borrhål gjordes även mellan golv och list vid stolpen och under tröskel till köket. Via dessa borrhål påträffas ett tunnare undergolv och sedan betongplattan.

Flytande golvkonstruktion och eventuella väggssyllar riskerar att drabbas av fuktskador på grund av naturlig fuktpåverkan om fuktskyddet är bristfälligt utfört alternativt saknas. Fuktvandring kan ske från marken genom betongen till organiskt material genom så kallad kapillärsugning och diffusion, vilket kan leda till skador med lukt av mikrobiell karaktär. Om väggssyllarna är tryckimpregnerade kan även en kemisk lukt förekomma.

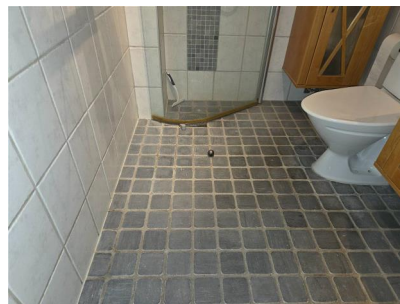
Våtutrymmet har äldre yt-/tätskikt. Avloppsstos ligger under klinkergolvets nivå. Lågpunkter förekommer och golvfall mot golvbrunnen är bristfälligt utfört.

Eftersom funktionen, som innebär att ytskiktet/tätskiktet ska vara vattentätt, kan vara nedsatt finns en ökad risk att vatten tränger igenom ytskiktet/tätskiktet med vattenskador i omkringliggande konstruktioner som följd.

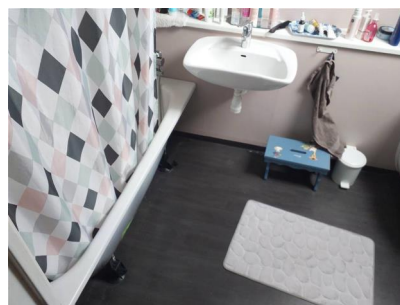
Nisch finns i duschzon, dessa har vanligen begränsad livslängd och ökar risken för fuktinträning i bakomliggande konstruktioner med skador som möjlig följd.

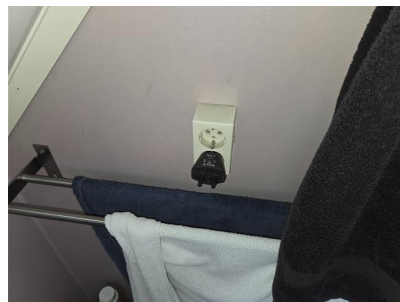
Funktionskontroll av jordade eluttag.

Vid stickprovskontroll av jordade eluttag noterades felkoppling.

Kontakta en elektriker för vidare kontroll och åtgärd.

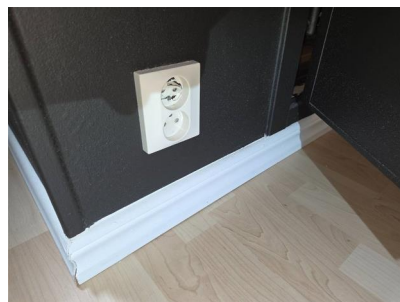
Sprucket eluttag noterades i sovrums 3.

Bör bytas ut av elektriker.

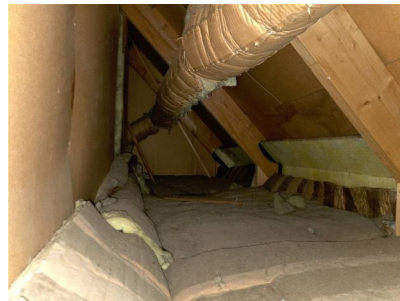
Det förekommer fuktfläckar i dessa utrymmen, fuktindikering utfördes utan anmärkning. Säljare upplyser att dessa fanns sedan tidigare.

Missfärgningar på underlagstaket kan med fördel bevakas över tid, t.ex. markera dess utbredning med penna och dateras. Om dessa ökar/växer bör kontakt tas med fackman för vidare kontroll/åtgärd.
