**Fastighetsuppgifter**

Vibylund 3:3

Långgatan 28

| Uppdragsnummer | R9962 |

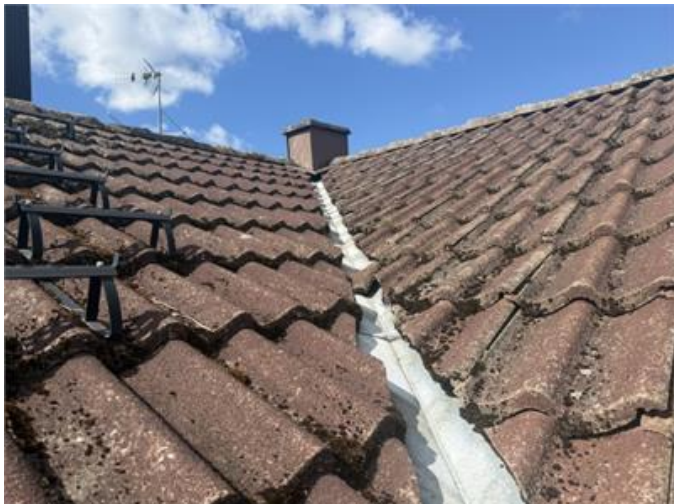
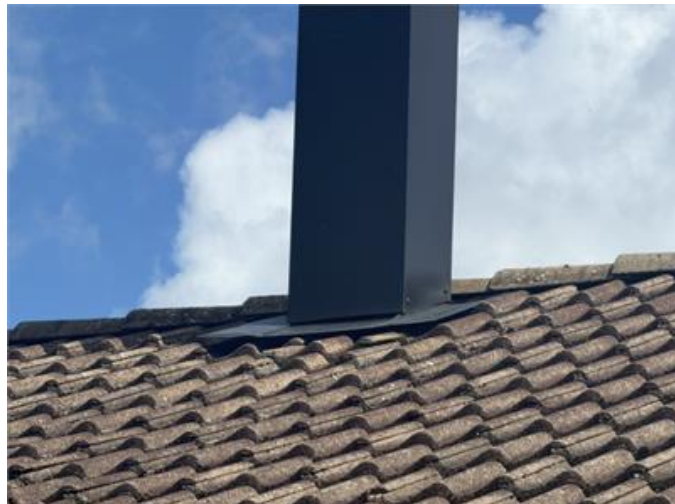
| Besiktningsresultat | | | | | |
|---|---|---|---|---|---|
| Tak | | | X | | Torrsprickor och mindre rötskada förekommer i vindskivor. Taket har äldre standard och takpappen och takpannornas tekniska livslängd anses vara passerad, se även info på protokollets näst sista sida Pos. 2. Rännalsplåtar är ej uppvikta över läkt samt vissa skurna takpannor vid rännaler saknas/ligger i fel läge. Otätheter mellan takpannor och plåtdetaljer. Bär läktsteg är monterade i sidled, vilket ej är enligt monteringsanvisningar. Bristerna medför en ökad risk för att nederbörd kan leta sig in i takkonstruktionen. Fackman bör kontaktas för bedömning av åtgärd. Taket är besiktigt från stege och mark. Se även exempelbilder pos 1-2. |

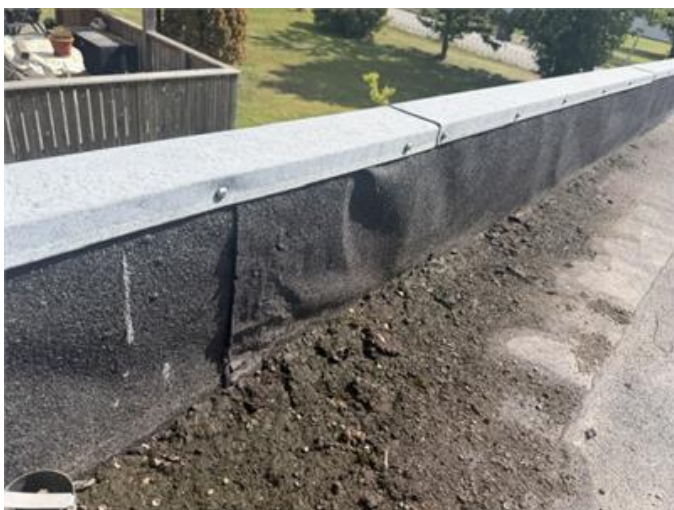
| Besiktningsresultat | | | | | |
|---|---|---|---|---|---|
| Garagetak | | X | | | Låglutande tak, se därför info på protokollets näst sista sida pos. 1. Torrsprickor förekommer i taksarg. Blåsor/ojämnheter noterades i takpappen vid uppvik mot taksarg (se exempelbild pos 3). |

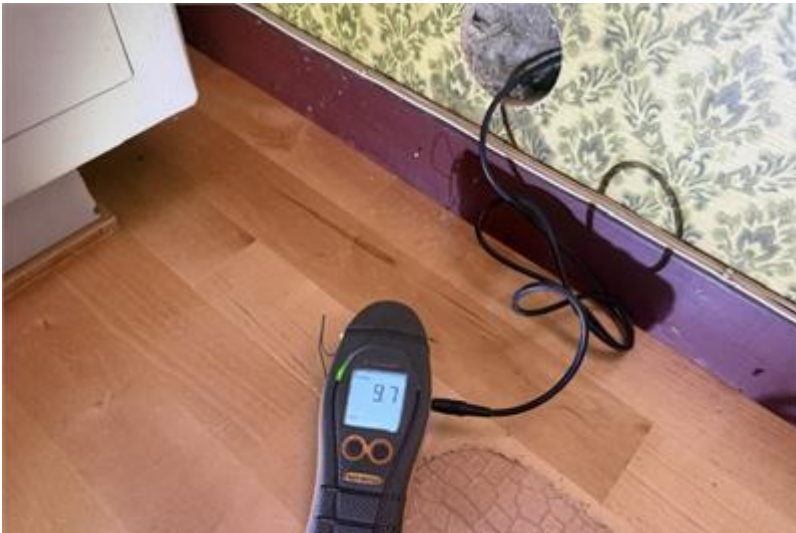
Gillestugan har både uppreglade golv och utreglade väggar, vilka båda betecknas som riskkonstruktioner med avseende på fukt- och mikrobiella skador. För att säkert fastställa nämnda konstruktioners kondition och utförande krävs alltid en fortsatt teknisk undersökning. Se även protokollets näst sista sida. Pos. 7 och 9 samt Bilaga.

Kontroll av golvkonstruktionen utfördes under trappan. Golvkonstruktionen: betonggolv, träskyddsbehandlade träreglar, trägolv och parkettgolv. Fuktkvoten i golvregel uppmättes till 11%, dock upplevdes en avvikande lukt. Väggkonstruktionen: Murad vägg, träreglar med mellanliggande isolering, spånskiva och ytskikt. Fuktkvoten i väggregeln uppmättes till 10%. Det kritiska gränsvärdet för mikrobiell tillväxt brukar anges till ca 15-17% fuktkvot (FK).

Notera att stickprovsmässig undersökning är utförd och för att säkert fastställa konstruktionens kondition och fuktstatus måste en mer omfattande undersökning utföras.
