# Besiktningsprotokoll

Anticimex Försäkringsbesiktning i samarbete med Fastighetsbyrån

| Fastighetsadress:<br>Ödeshög Södergården 2 | |

| Besiktningsdatum:<br>2026-08-17 | Protokollnummer:<br>69885073 |

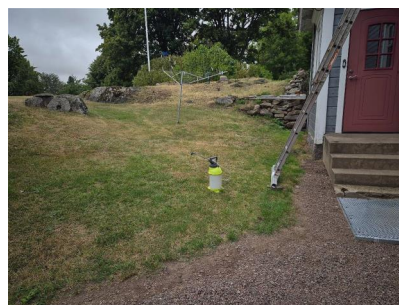
#### Utvändigt / Markförhållanden

Marken lutar mot huset på baksidan.

Detta innebär en ökad fuktbelastning mot grunden vilket i sin tur kan orsaka fuktskador i huset.

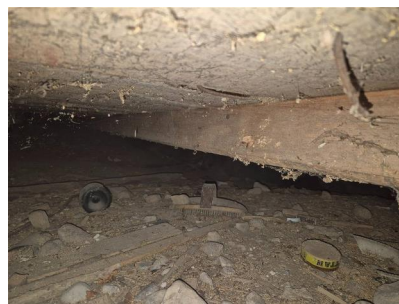
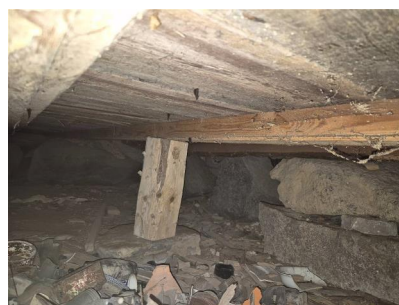
#### Utvändigt / Torpargrund

Torpargrunden har ej besiktigats då lucka till utrymmet saknas.

Uteluftsventilerade torpargrunder med bjälklag av organiskt material har ofta fuktskador, som kan resultera i mikrobiella skador (angrepp av mikroorganismer) och i värsta fall rötskador.

Bilder är tagna från ventiler, där syns träspill på markytan. Av vad jag kan se från ventiler är grunden i relativt bra skick.

Vid fuktkontroll av bjälklaget innanför ventiler uppmäts en fuktkvot på 18%.

Risk för mikrobiell påväxt föreligger om fuktkvoten överstiger 17%.

Detta är ett förväntat värde såhär års, speciellt precis vid ventiler där uteluften kylv av.

Vi rekommenderar en kompletterande besiktning när en inspektionslucka installerats.

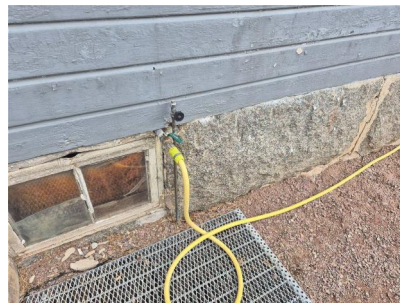
Vattenutkastaren är inte frostsäker.

När vattenutkastaren inte är frostsäker ökar risken för att den ska frysa sönder och orsaka vattenskada.

Byt till självdränerande vattenutkastare vilket innebär att den är frostsäker.

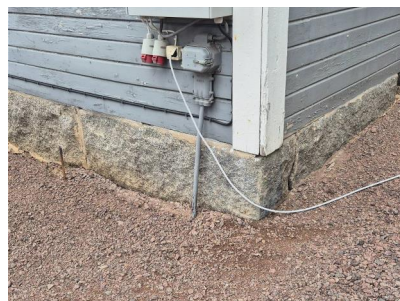
Förväntade sprickor finns i äldre stensockel.

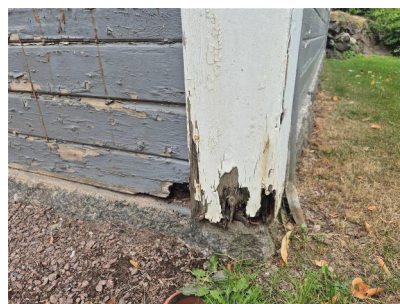
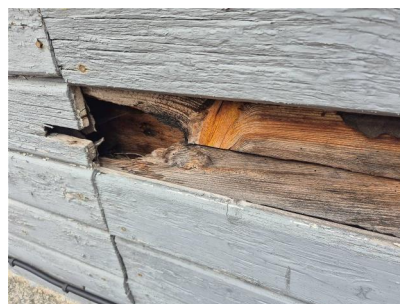
### Utvändigt / Fasad

Fasadpanelen är i behov av målning/underhåll.

Rötskador förekommer i knutbrädor mot framsidan. På bortre gavel saknas en bit av en bräda och en bräda sitter löst. Här bakom finns en äldre rötskada i timmervägg.

Spår av träskadeinsekter förekommer enligt förväntan sett till husets ålder.

Fasadbeklädnad och träkonstruktioner där målningsbehov finns riskerar att få fukt- och rötskador på grund av sämre vattenavvisande förmåga. För att öka livslängden på fasadbeklädnaden rekommenderas målning och underhåll.

Jag rekommenderar kontakt med snickare för byte av skadade delar samt kontroll av bakomliggande konstruktion.

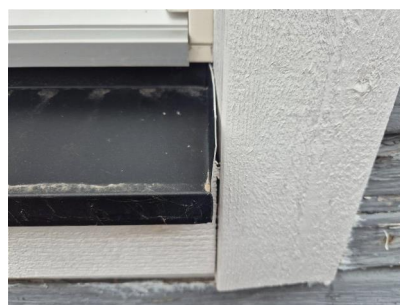
### Utvändigt / Fönster

Fönsterbleck är otäta vid infästningar på flertalet fönster.

Eftersom fönsterblecken är otäta finns risk att vatten rinner in i väggen vilket i sin tur kan leda till fuktskador i väggkonstruktionen.

- Källarfönster är i behov av renovering.
- Överbleck ovanför fönster har färgsläpp och rostangrepp. Överbleck bör ses över i samband med fasadrenovering.

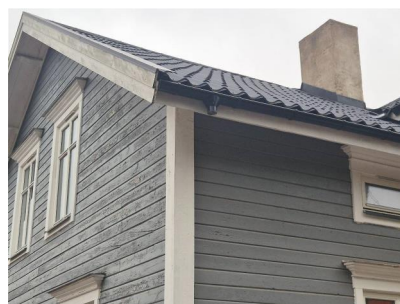
### Utvändigt / Hängrännor / Stuprör

Stuprör saknas.

Eftersom stuprör saknas utsätts fasaden och grunden för ökad fuktbelastning, vilket i sin tur kan leda till fuktskador i bakomliggande konstruktioner.

Montera stuprör.

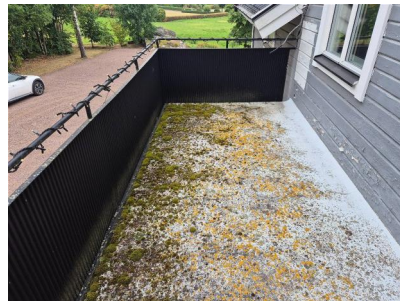
### Utvändigt / Balkong

Balkongräcke något lågt (ca 90 cm). Vid fallhöjd över 3 meter bör räckeshöjden enligt Boverkets tidigare allmänna råd vara minst 1,1 meter. Befintligt räcke uppfyller därmed inte rekommenderad höjd för denna fallhöjd, vilket kan innebära en ökad risk för personskada vid fall.

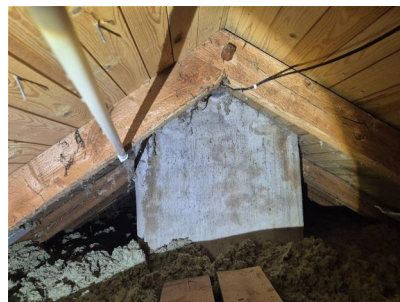
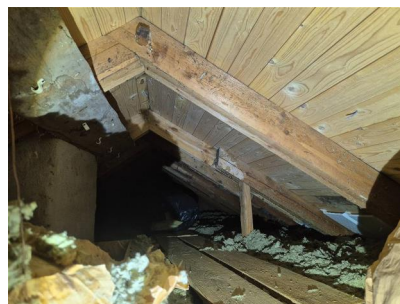
### Utvändigt / Vind

På grund av platsbrist kommer jag inte förbi en av murstockarna. Jag kommer åt att se ca 75% av vinden. Där noteras inga brister.

Vid kontroll av vinden uppmättes fuktvärden under kritisk fuktnivå för mikrobiell tillväxt.

Fuktkvoten i takbjälkar uppmättes till 8 %.

Risk för mikrobiell påväxt föreligger om fuktkvoten överstiger 17%.

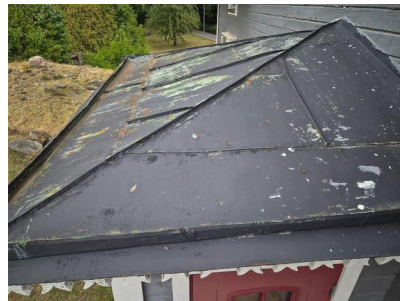
### Utvändigt / Tak, entré baksida

Plåttaket har otätheter och rostangrepp. Brister i taktäckningen kan leda till att regn- eller smältvatten tränger ner i underliggande takkonstruktion och orsakar fuktskador.

Vi rekommenderar kontakt med plåtslagare för åtgärd.

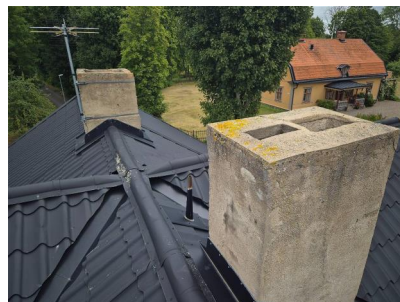
### Utvändigt / Skorstenar

Skorstenar saknar väderskydd.

Väderskydd kan monteras för att skydda mot nederbörd som annars kan orsaka fuktskador och frostsprängning i skorstenen/ murstocken.

Vi rekommenderar att du kontaktar en plåtslagare för att ta reda på hur och om ett väderskydd ska monteras.

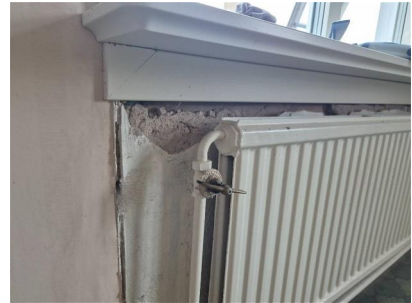
### Entréplan / Allmänt

Slitage och äldre ytskikt förekommer genomgående i huset.

Detta noteras inte som brister i respektive rum.

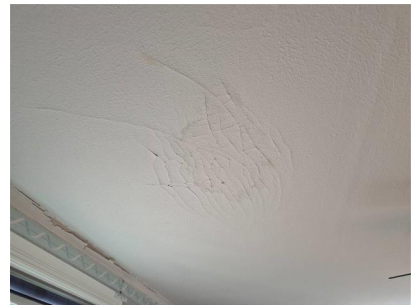
### Entréplan / Allrum

Fuktfläck finns i innertaket. Detta efter att vatten trängt in i samband med takbyte 2011.

Ingen förhöjd indikation av fukt vid besiktning.

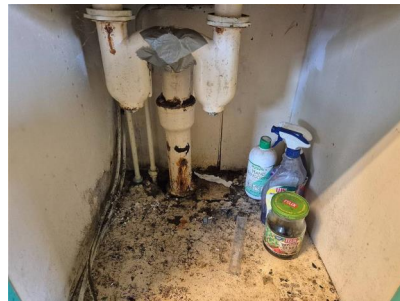
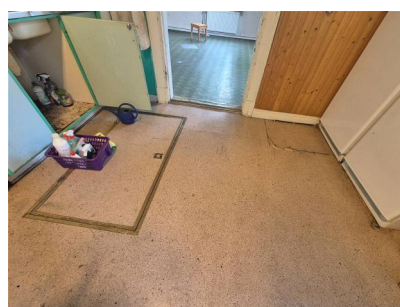
### Entréplan / Kök

I botten av diskbänkskåpet finns en fuktskada. Avloppsrören har rostangrepp och förhöjd indikation av fukt i botten av diskbänkskåpet.

Fuktskydd saknas i diskbänkskåp och under kyl/frys.

Utan fuktskydd är det svårt att upptäcka läckage från rörledningar. Vatten kan då tränga in i omkringliggande konstruktioner och orsaka fuktskador.

För att upptäcka eventuella läckage, installera ett fuktskydd.

Jag rekommenderar att köket renoveras samt att underliggande konstruktion under diskbänkskåpet kontrolleras. I samband med detta rekommenderas byte av avloppsstam.

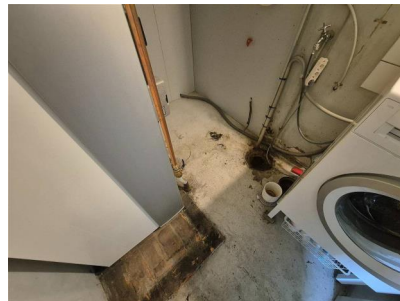
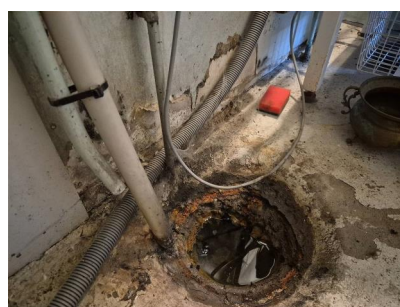
### Entréplan / Tvättstuga/pannrum

Tätskikt finns inte i utrymmet.

Utrymmet är äldre och har passerat tiden för sin tekniska livslängd.

- Äldre rostig gjutjärnsbrunn är placerad för nära vägg.
- Spår av äldre fuktskada finns på vägg intill golvbrunn. Ingen förhöjd indikation av fukt vid besiktning.

Renovering av utrymmet rekommenderas. Kontakta en behörig våtrumsentreprenör för en renovering. I samband med renoveringen ska omkringliggande konstruktioner kontrolleras för att upptäcka eventuella följdskador.

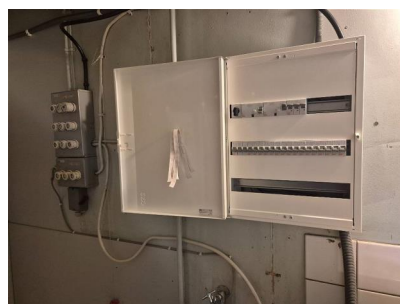
Frånluftsventilation saknas i utrymmet.

Frånluftsventilationens uppgift är att transportera bort bland annat emissioner, fukt, lukt och föroreningar från huset.

Jordfelsbrytare finns installerad vid elcentralen.

Gruppförteckning över elcentralen saknas.

"Gruppförteckning" är en lista som ska vara placerad vid elcentralen. Den visar vilka säkringar som är anslutna till vilka armaturer, vägguttag och apparater. Den är också till för att underlätta vid felsökning och elarbeten.

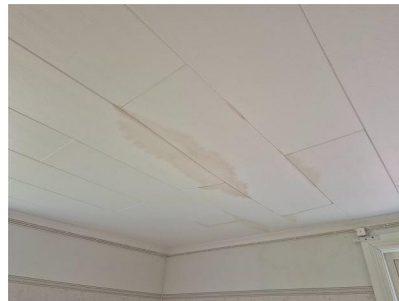
### Entréplan / Vardagsrum

Fuktfläck finns i innertaket. Detta efter att vatten trängt in i samband med takbyte 2011.

Ingen förhöjd indikation av fukt vid besiktning.

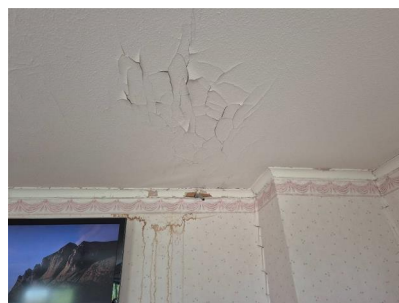
### Övre plan / Sovrum 1

Fuktfläckar/rinningsmärken finns i innertaket och på vägg, även vägg mellan förråd och sovrums 2. Detta efter att vatten trängt in i samband med takbyte 2011. Inga förändringar ska ha skett sedan dess.

Ingen förhöjd indikation av fukt vid besiktning.

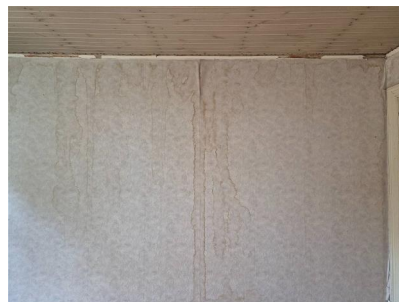
### Övre plan / Sovrum 2

Fuktfläck finns på vägg. Detta efter att vatten trängt in i samband med takbyte 2011.

Ingen förhöjd indikation av fukt vid besiktning.

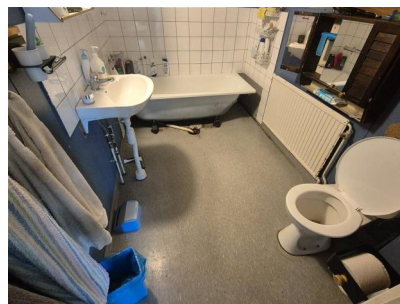
### Övre plan / Badrum/Wc

Våtutrymmet har äldre yt-/tätskikt.

Utrymmet är äldre och har passerat tiden för sin tekniska livslängd.

- Äldre rostig gjutjärnsbrunn.
- Rör genomföringar finns i golv under blandare, vid handfat, till toalett och till element.
- Skador finns på golvmatta samt väggar.

Fuktindikering i utrymmet gav inga förhöjda fuktindikationer.

Renovering av utrymmet rekommenderas. Kontakta en behörig våtrumsentreprenör för en renovering. I samband med renoveringen bör omkringliggande konstruktioner kontrolleras för att upptäcka eventuella följdskador.

Jag rekommenderar att gällande branschregler följs vid renovering.

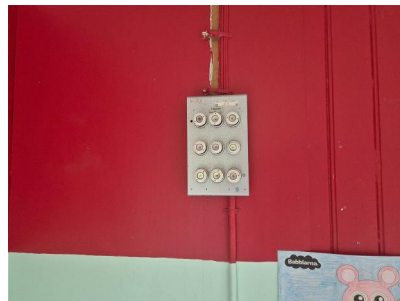
### Övre plan / Sovrum 3 med tillhörande snedgarderob

Jordfelsbrytare finns ej.

Det finns inget krav att hus byggda före år 2000 ska ha jordfelsbrytare. Jordfelsbrytaren minskar dock risken för personskador och brand orsakade av elanläggningen.

Grupp-schema saknas.

Kontakta en elektriker för kontroll och åtgärd.

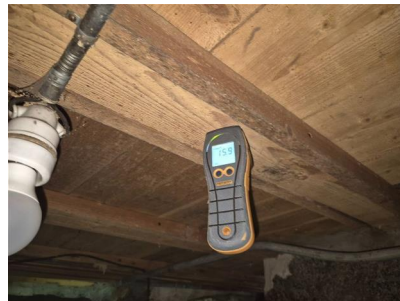
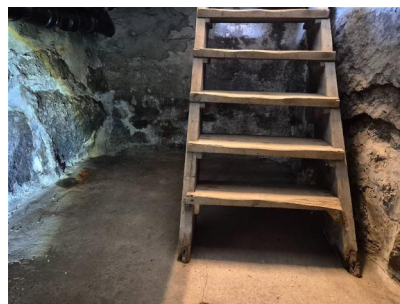
### Källarplan / Matkällare

Utvändigt fuktskydd är äldre.

Eftersom källarens utvändiga fuktskydd (dagvattenssystem, dräneringssystem samt källarytterväggarnas utvändiga fuktskydd) är äldre, så kan systemet ha nedsatt funktion. Detta ökar risken för invändiga fuktskador i källaren.

Vid fuktkontroll av bjälklaget uppmättes en fuktkvot under riskvärdet.

Fuktkvoten uppmättes till 16%.

Risk för mikrobiell påväxt föreligger om fuktkvoten överstiger 17%.

Äldre rostig gjutjärnsbrunn i utrymmet.

Trädetaljer i kontakt med betonggolv och källarvägg.

Trädetaljer (trappa, hyllor mm) kan via kapillärkraft bli fuktiga vilket kan leda till fuktskador. Vid misstanke om detta bör dessa delar bytas ut.
