# Besiktningsprotokoll

Anticimex Försäkringsbesiktning i samarbete med Fastighetsbyrån

| Fastighetsadress:<br>Norrbro 47 | |

| Besiktningsdatum:<br>2026-08-19 | Protokollnummer:<br>69889936 |

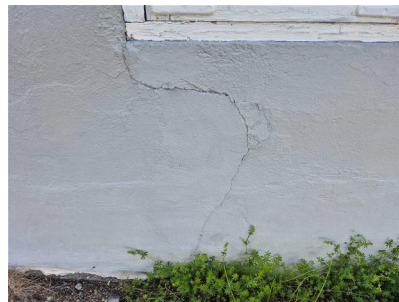
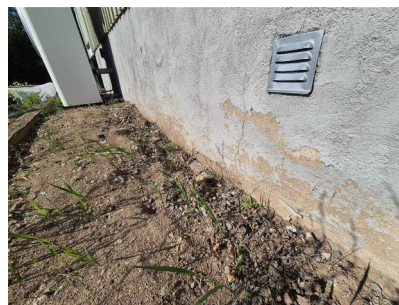
Sprickor samt puts och färgsläpp finns i sockel.

Dessa bedöms inte ha lett till bakomliggande skador.

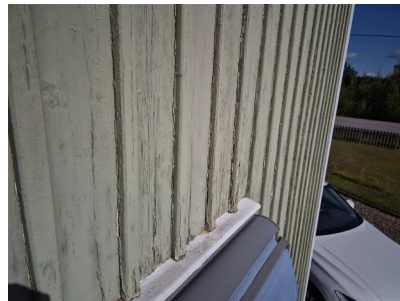
Fasadpanelen är i behov av målning/underhåll.

För att öka livslängden på fasadbeklädnaden rekommenderas målning och underhåll.

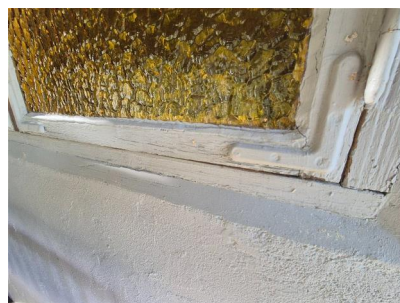
Källarfönster är i behov av målning/underhåll.

För ökad livslängd rekommenderas målning och underhåll.

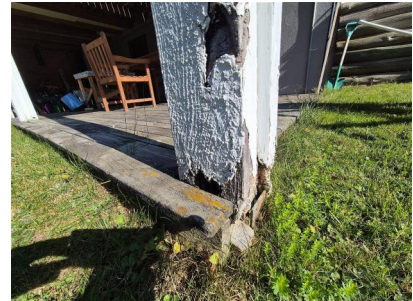
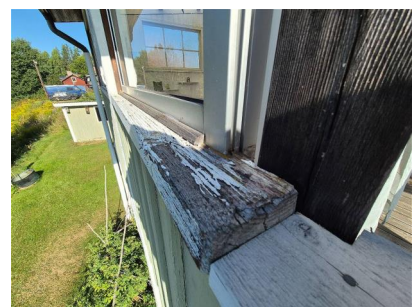
Altanen är i behov av målning/underhåll.

För ökad livslängd rekommenderas målning och underhåll. I samband med ommålning rekommenderas att de rötskadat material byts ut.

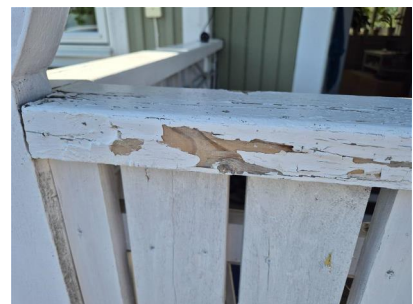
Trädetaljer är i behov av målning/underhåll.

För ökad livslängd rekommenderas målning och underhåll.

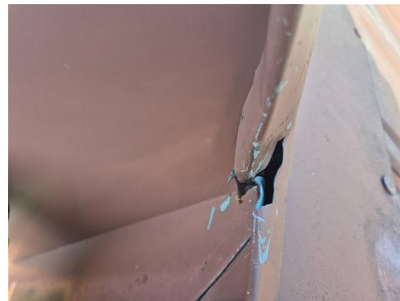
Vid anslutningen mot murstocken noterades ett hål i plåtinklädnaden. Öppningen innebär att regnvatten eller snö kan tränga in i konstruktionen och bör därför tätas.

Yttertaket är utfört med spikinfäst plåt. Med denna typ av infästning kan spik med tiden kan krypa upp och medföra risk för otätheter. På sikt rekommenderas att spikinfästningarna ersätts med farmarskruv för en mer långsiktigt hållbar infästning.

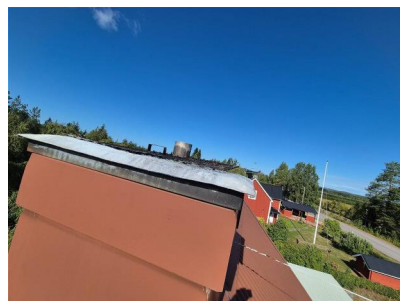
Skorstenen saknar väderskydd.

Väderskydd kan monteras för att skydda mot nederbörd.

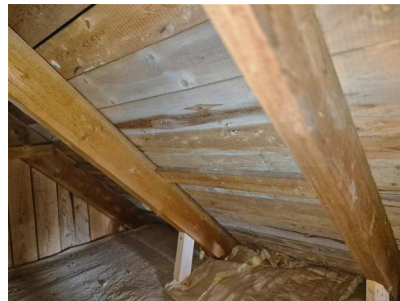
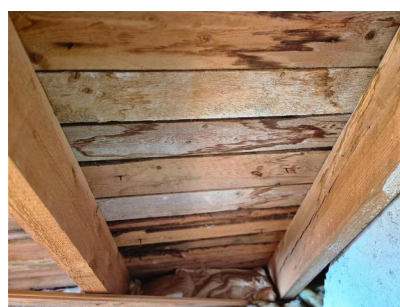
På vinden noterades mikrobiell påväxt på insidan av yttertaket. Påväxten indikerar att fuktig inomhusluft periodvis når vindsutrymmet, vilket skapar förutsättningar för mikrobiell tillväxt. Fenomenet är vanligt förekommande i äldre hus där förändringar över tid, såsom förbättrad täthet genom fönsterbyte eller förändrade uppvärmnings- och ventilationsförhållanden, kan ha påverkat byggnadens ursprungliga luftomsättning.

Vid kontroll av vinden har fuktvärden under kritisk fuktnivå för mikrobiell tillväxt uppmätts, dock finns mikrobiell påväxt på underlagstak.

Fuktkvoten i underlagstak/takbjälkar uppmättes till <8 %.

Det finns risk för mikrobiell tillväxt om den relativa fuktigheten (RF) i den omgivande luften är över 75 %. I furuvirke motsvarar det en fuktkvot (FK) på 17 %.

Den upptäckta mikrobiella påväxten på underlagstaket är ett tecken på att vinden har tillförts eller tillförs fukt inifrån bostaden. Observera att besiktning av bostadens ventilationssystem inte har ingått i uppdraget.

För att minska risken för fortsatt fuktbelastning och ytterligare påväxt rekommenderas att bostadens ventilation ses över samt att eventuella luftläckage mellan bostad och vind identifieras och tätas. Se även bifogat faktablad.

För att komma tillrätta med detta kan fukttillförseln inifrån bostaden behöva minskas. Det kan göras genom att ventilationen i bostaden förbättras samt att eventuella otätheter i vindsbjälklaget (tak-/väggvinklar, taklucka med mera) tätas. Läs Anticimex faktablad om uppvärmda vindsutrymmen för tips och råd.

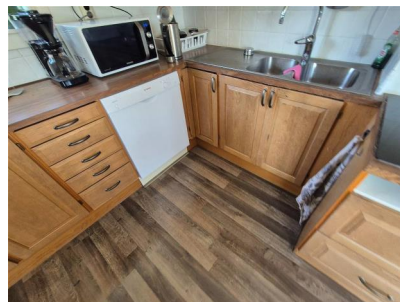
Fuktskydd saknas i diskbänksskåp samt under kyl och frys.

För att upptäcka eventuella läckage, installera ett fuktskydd.

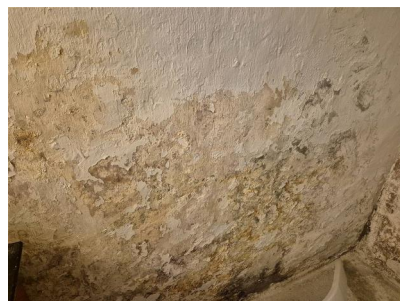
Källaren är försedd med ett äldre utvändigt fuktskydd, vilket innebär att skyddets funktion kan vara begränsad jämfört med dagens standard. Vid besiktningen noterades det att källarutrymmena inte är inredda med fuktkänsliga organiska material, vilket bedöms vara en ändamålsenlig användning utifrån konstruktionens förutsättningar. Rekommendationen är att även fortsättningsvis använda källaren på motsvarande sätt och undvika inredning med fuktkänsliga material.

Utvändigt fuktskydd är äldre än 20 år.

Eftersom källarens utvändiga fuktskydd (dagvattenssystem, dräneringssystem samt källarytterväggarnas utvändiga fuktskydd) är äldre än 20 år, vilket betraktas som dessa delars genomsnittliga tekniska livslängd, så kan systemet ha nedsatt funktion.

Puts- och färgsläpp finns på källarväggar.

Puts- och färg som släppt från underlaget invändigt på källarytterväggarna är ett tecken på att källarens utvändiga fuktskydd inte längre fungerar tillfredsställande.

För att åtgärda detta måste källarens utvändiga fuktskydd förbättras. Läs Anticimex faktablad om källare för tips och råd.

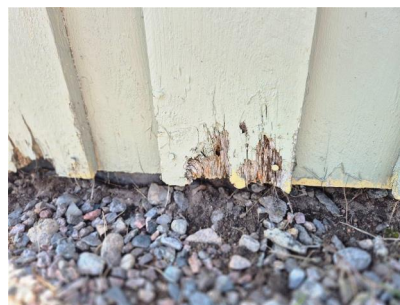
Enstaka panelbrädor uppvisar mindre rötskador i nederkant. Fasadpanelen är även i behov av målning och underhåll. Det noterades att panelen på vissa ställen avslutas nära marknivå, vilket kan öka fuktpåverkan och rötskador över tid.

För att öka livslängden på fasadbeklädnaden rekommenderas målning och underhåll. I samband med ommålning bör rötskadade panelbrädor bytas ut. Rekommenderas även att avståndet mellan panelens nederkant och markytan ökas för att minska framtida fuktbelastning.

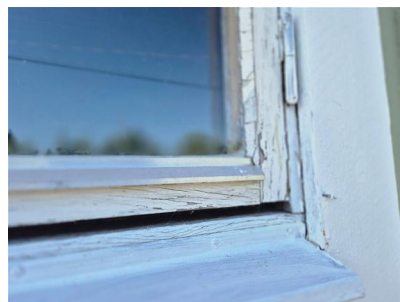
Fönster är i behov av målning/underhåll.

För att öka livslängden på fönster rekommenderas målning och underhåll.

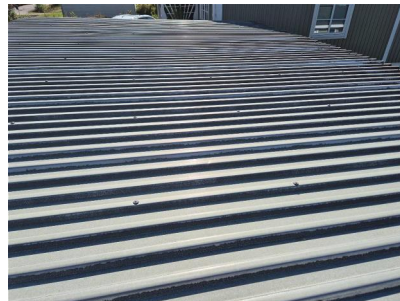
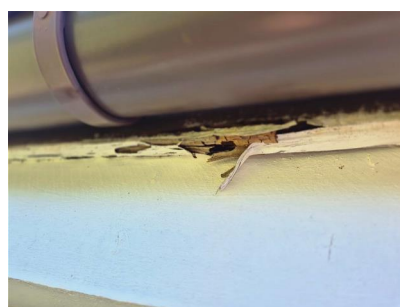
Låglutande tak har fel taktäckning.

Taktäckningen av plåt är inte anpassad till taklutningen. Risk finns för läckage med fuktskador som följd.

Rötskada noterades i takfotskonstruktionen bakom hängrännan

Den låga taklutningen i kombination med vald taktäckning medför att vattenavrinningen kan försämrats och att fuktbelastningen på takfot och angränsande byggnadsdelar ökar. Den noterade rötskadan i takfoten bedöms kunna ha samband med denna konstruktion.
