# Besiktningsprotokoll

Anticimex Försäkringsbesiktning i samarbete med Fastighetsbyrån

| Fastighetsadress:<br>Västra Vägen 84 | |

| Besiktningsdatum:<br>2026-08-19 | Protokollnummer:<br>69881787 |

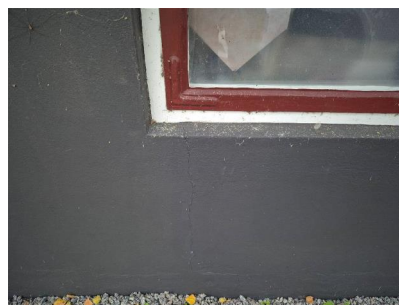
- Sprickor finns i sockel.

Dessa bedöms inte ha lett till bakomliggande skador.

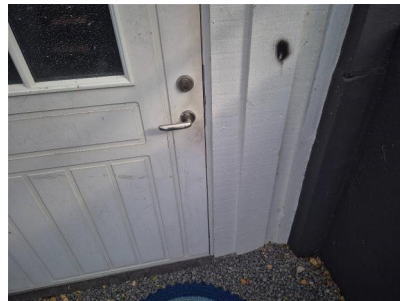
- Fasadpanelen bredvid källardörr är behov av målning/underhåll.

Fasadbeklädnad och träkonstruktioner där målningsbehov finns riskerar att få fukt- och rötskador på grund av sämre vattenavvisande förmåga.

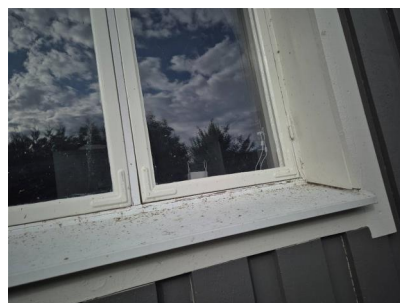
- Fönster är i behov av målning/underhåll.
- Spricka noteras i ett fönsterglas.

Fönsterbågar och fönsterkarmar där målningsbehov finns riskerar att få fukt- och rötskador på grund av sämre vattenavvisande förmåga.

För att öka livslängden på fönster rekommenderas målning och underhåll.

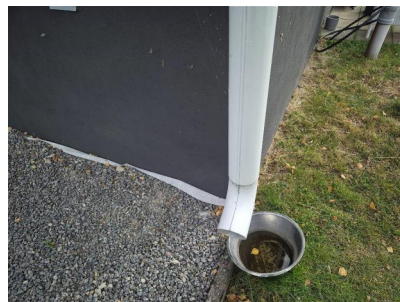
- Stuprör avslutas nära husliv(tillbyggnad).

Stuprör som avslutas intill husliv (ovan mark) kan medföra en ökad fuktbelastning på grundmur/sockel med fuktrelaterade skador som följd.

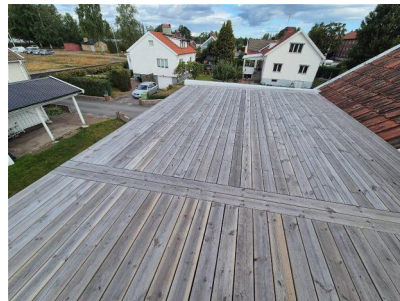
- Balkongräcke saknas(montering av balkongräcke är på gång inom 2 veckor, enligt säljaren).

När räcke saknas finns risk för fallrisk och balkongen bör inte användas innan montering av balkongräcke.

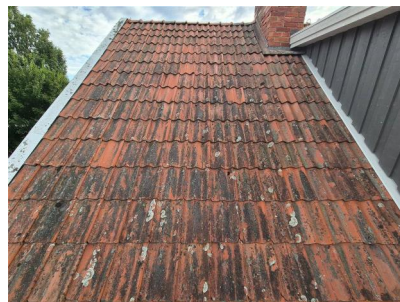
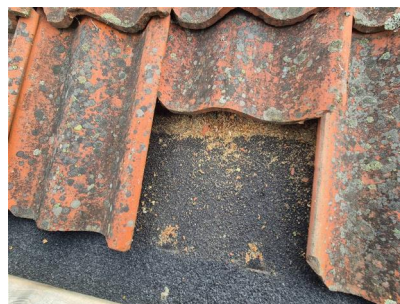
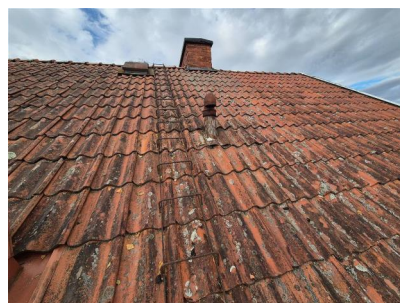
- Tegelpannorna är äldre samt är enstaka takpannor spruckna.
- Nedersta pannraden ligger dikt an takpappen, vilket ökar risken för slitage på pappens nedkant.
- Äldre plåtdetaljer noteras på yttertaket som uppvisar rost/färgsläpp.
- Vindskivor är i behov av underhåll.

Ovanstående noteringar innebär en ökad risk för fuktelaterade skador som följd.

Taket är besiktigat från mark, anliggande stege och från balkongen. Takstegen beträdes ej på grund av rost.

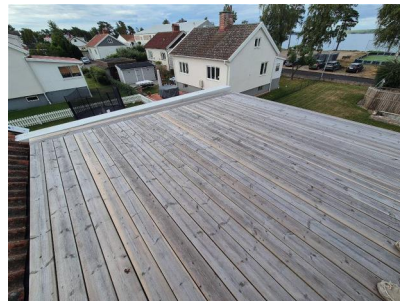
Taket under terrass/balkonggolv kunde inte besiktas då trallen döljer takets yta.

Vi rekommenderas att trätrallen demonteras så att en kompletterande besiktning kan utföras.

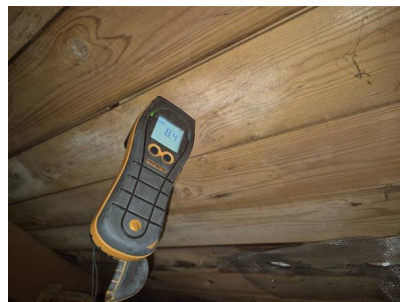
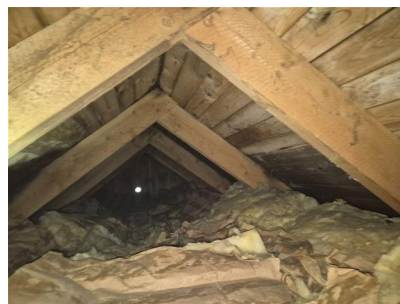
Vid kontroll av vinden har fuktvärden under kritisk fuktnivå för mikrobiell tillväxt uppmätts, dock finns mikrobiell påväxt på underlagstak.

Fuktkvoten i underlagstak/takbjälkar uppmättes till 8-9 %. Gränsvärdet är 17 %. Detta varierar dock under året beroende på årstid och utomhusklimat.

Den upptäckta mikrobiella påväxten på underlagstaket är ett tecken på att vinden har tillförts eller tillförs fukt inifrån bostaden. Observera att besiktning av bostadens ventilationssystem inte har ingått i uppdraget.

För att komma tillrätta med detta kan fukttillförseln inifrån bostaden behöva minskas. Det kan göras genom att ventilationen i bostaden förbättras samt att eventuella otätheter i vindsbjälklaget (tak-/väggvinklar, taklucka med mera) tätas. Läs Anticimex faktablad om uppvärmda vindsutrymmen för tips och råd.

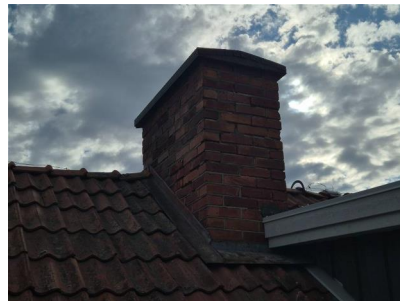
- Fogsläpp noteras mellan tegelstenarna.

Risk finns att vatten tar sig in mellan tegelstenarna och orsakar frostsprängning i skorstenen/ murstocken.

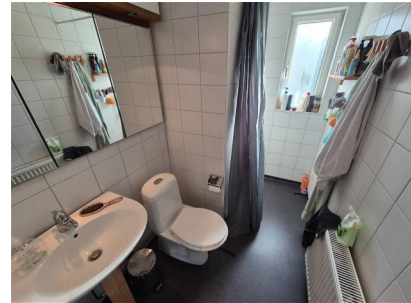
- Rör genomföringar finns i golv.
- Fönster placerat nära duschzon.
- Golvfall utanför duschzon är mestadels plant.

Ovanstående noteringar innebär en ökad risk för fuktrelaterade skador som följd.

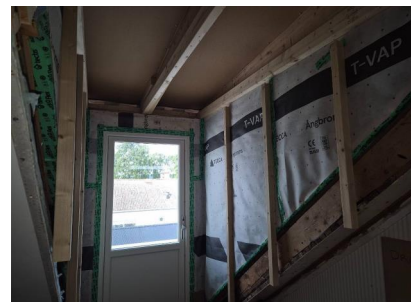
- Ej färdigställt efter renovering.

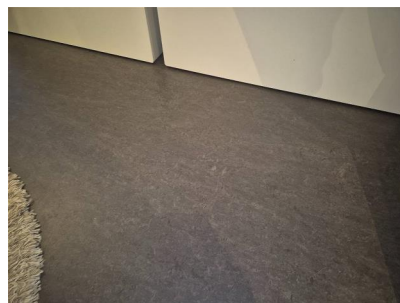
I utrymmet finns ett tunnflytande golv med en platonmatta mot betongplattan.

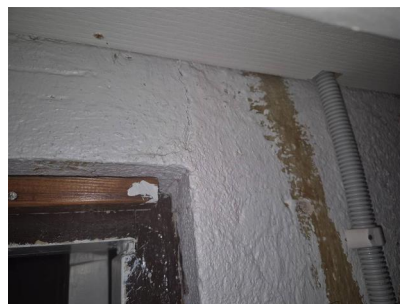
- Spricka/or finns i vägg.

Dessa bedöms inte ha lett till bakomliggande skador.

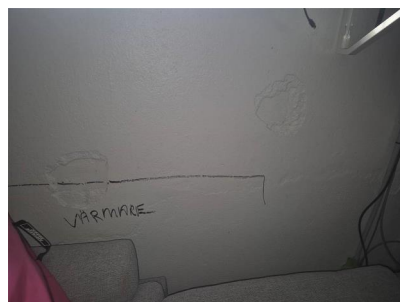
- Putssläpp noteras på väggar, detta anses vara före husets dränering/utvändiga fuktskydd gjorts om.

Huset är omdränerat med isodrän 2011.

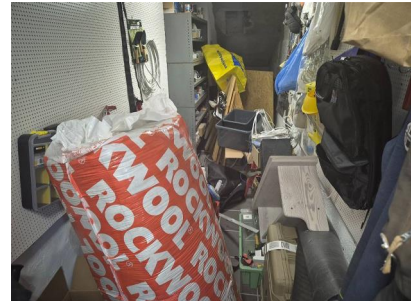
- Utrymmet är belamrat.

Utrymmet kunde inte besiktigas då det är belamrat med lösöre.

Vi rekommenderar en kompletterande besiktning när utrymmet är tillgängligt.

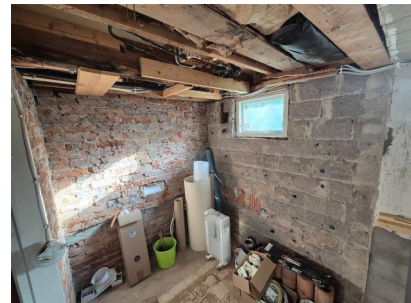
- Renovering pågår/utrymmet är ej färdigställt.

På grund av utrymmet ej är färdigställt har besiktningen inte kunnat genomföras.

Vi rekommenderar en kompletterande besiktning när renoveringen är klar.

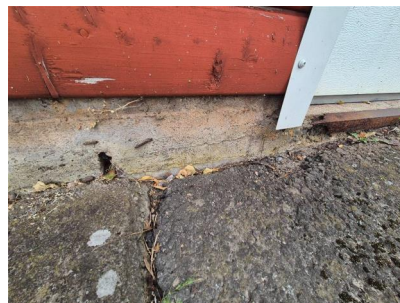
- Sprickor finns i sockel.

Dessa bedöms inte ha lett till bakomliggande skador.

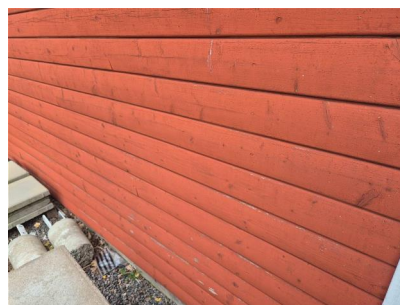
- Fasadpanelen avslutas nära mark samt är i behov av målning/underhåll.

Eftersom fasadbeklädnaden avslutas för nära mark finns risk för att fukt från marken sugas upp i fasadpanelens nederkant samt där målningsbehov finns riskerar att få fukt- och rötskador på grund av sämre vattenavvisande förmåga.

För att öka livslängden på fasadbeklädnaden rekommenderas målning och underhåll.

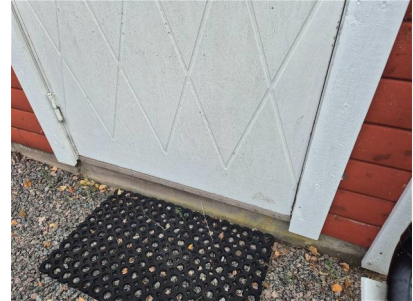
- Tröskelbleck saknas under dörr.

Avsaknad av tröskelbleck medför att det finns risk för att vatten kan rinna in och orsaka fuktskador på tröskel och/eller i omkringliggande konstruktioner.

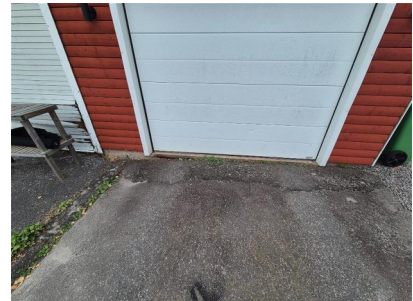
- Tröskeljärn mot betongplattan är rostangripen.

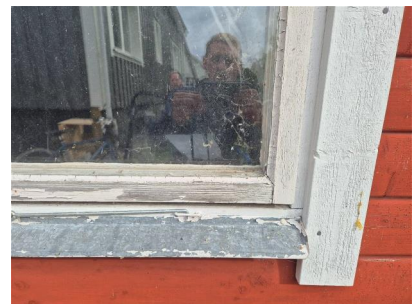
- Fönster är i behov av målning/underhåll.
- Fönsterbleck är otäta vid infästningar.

Fönsterbågar och fönsterkarmar där målningsbehov finns riskerar att få fukt- och rötskador på grund av sämre vattenavvisande förmåga.

För att öka livslängden på fönster rekommenderas målning och underhåll.

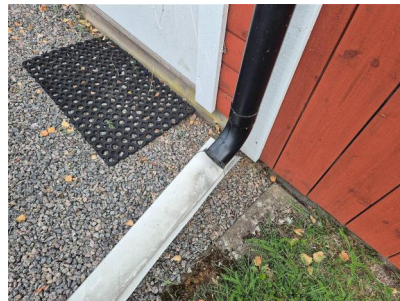
- Stuprör avslutas nära husliv.

Stuprör som avslutas intill husliv (ovan mark) kan medföra en ökad fuktbelastning på grundmur/sockel med fuktrelaterade skador som följd.

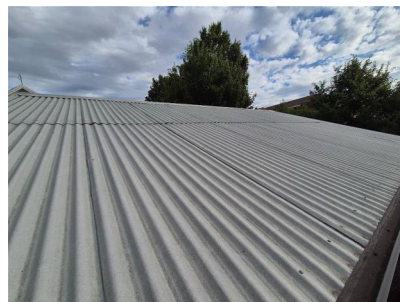
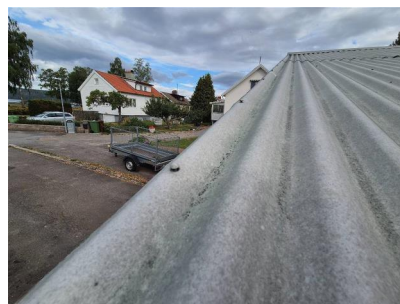
- Plåttaket är äldre.
- Vindskivor är i behov av målning/underhåll.
- Spikar på plåttaket har börjat krypa upp.

Eftersom husets plåttak är äldre har det ett minskat motstånd mot vatteninträngning. Detta i sin tur kan leda till fuktskador på ner i underliggande konstruktioner.

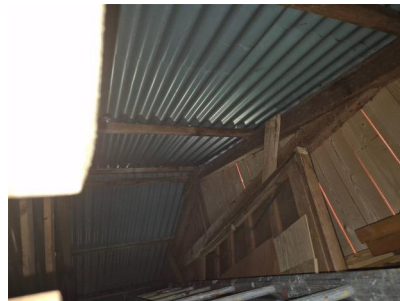
- Kondensskydd saknas.

När kondenskydd saknas finns en ökad risk för fuktskador i de omkringliggande konstruktionerna.

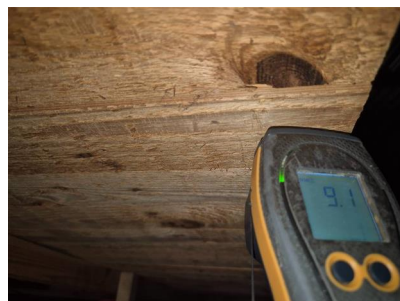
Vid kontroll av vinden uppmättes fuktvärden under kritisk fuktnivå för mikrobiell tillväxt och en normal lukt upplevdes. Fuktkvoten i underlagstak/takbjälkar uppmättes till 9 %. Gränsvärdet är 17 %.

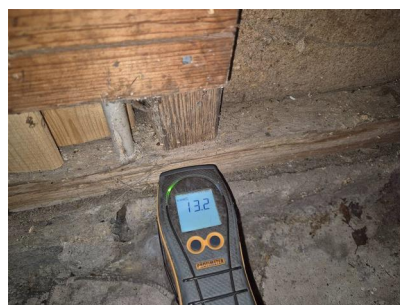
Vid kontroll av väggssyllar uppmättes fuktvärden under kritisk nivå för mikrobiell tillväxt och normal lukt upplevdes.

Kontrollen av konstruktion är gjord i träregel under fönstret. Syllen vilar på en fuktspärr av underlagspapp. Garaget är oisolerat.

Fuktkvoten uppmättes till 13 %. Gränsvärdet är 17 %.

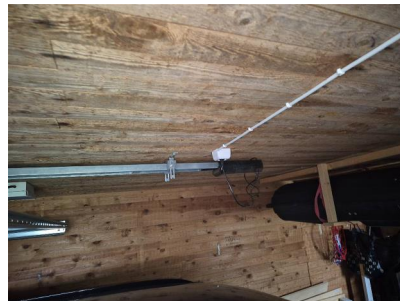
- Mikrobiell påväxt har noteras på underlagstaket, detta anses förväntat eftersom utrymmet är ouppvärm(t)isolerat och bil eller annat fordon har varit parkerad i garaget.

- Golvbrunn finns ej i utrymmet.
