**Fastighetsuppgifter**

Skene 13:3

Textilgatan 3

| Besiktningsdatum | 2026-08-19 |

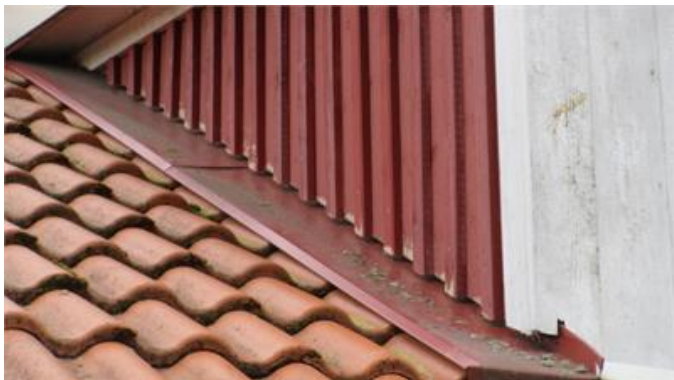
| Besiktningsresultat | | | | | |
|---|---|---|---|---|---|
| Fasad | | X | | | Fasad vid balkong och takkupa är i behov av målning/underhåll. |

Takkupa i behov av målning/underhåll.

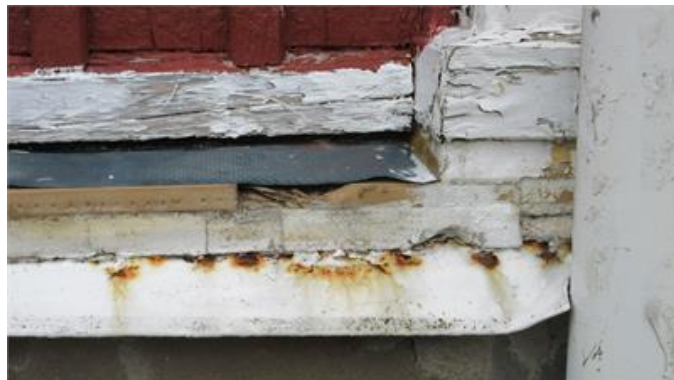
| Besiktningsresultat | | | | | |
|---|---|---|---|---|---|
| Balkong/Altan | | | X | | Balkong/altan är i behov av renovering. Se vidare kommentar/riskanalys. |

Rötskador förekommer i träkonstruktioner. Balkongens tätskikt är av äldre standard och rostangripet. Tätskikt har ej gått att besiktiga i sin helhet pga trätrall. Altanens golv utgörs av keramiska plattor på ett bärlag av betong. Sprickor/frostsprängningar förekommer i konstruktionen samt de keramiska plattorna. Plåtar är rostangripna. Det eventuella underliggande tätskiktet är av äldre standard (se även rubrik invändigt källarplan groventré). Det rekommenderas att kontakt tas med en fackman för en bedömning av omfattningen av skadorna samt få förslag på lämpliga åtgärder.

Altan i behov av renovering.

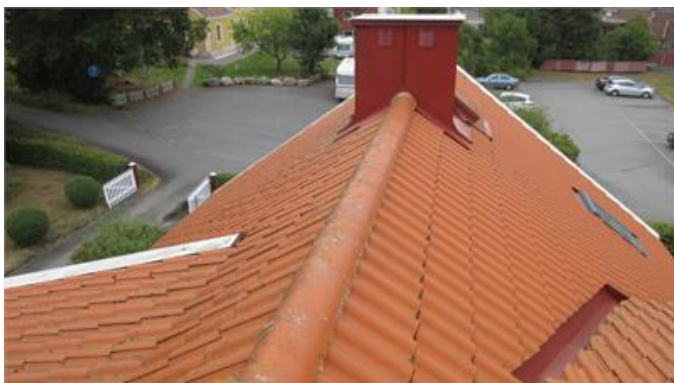
| Besiktningsresultat | | | | | |
|---|---|---|---|---|---|
| Tak | | X | | | Mossa förekommer på taktäckningen. Se kommentar/riskanalys. |

Mossan binder fukt, detta kan påverka taket negativt. Om det finns mossor på taket en längre tid kan det inte uteslutas att det kommer uppstå skador på taket, vilket i sin tur påverkar underliggande material och orsakar skador som påverkar byggnaden negativt. Taken är besiktigade från mark, takfot via stege samt från taksteg då tak var halt vid besiktning.

Översiktsbild tak.

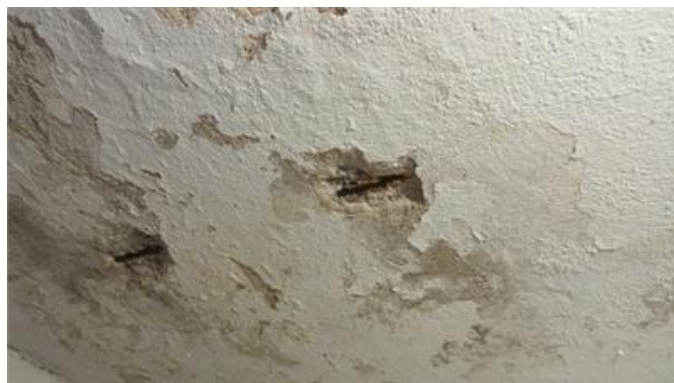
| Besiktningsresultat | | | | | |
|---|---|---|---|---|---|
| Groventré | | | X | | Putssläpp förekommer i tak. Lokalt är armering blottlagd och rostangripen. Det rekommenderas att kontakt tas med en fackman för en bedömning/åtgärd. Se även rubrik utvändigt balkong/altan. |

Synlig armering i tak i groventré i källare.

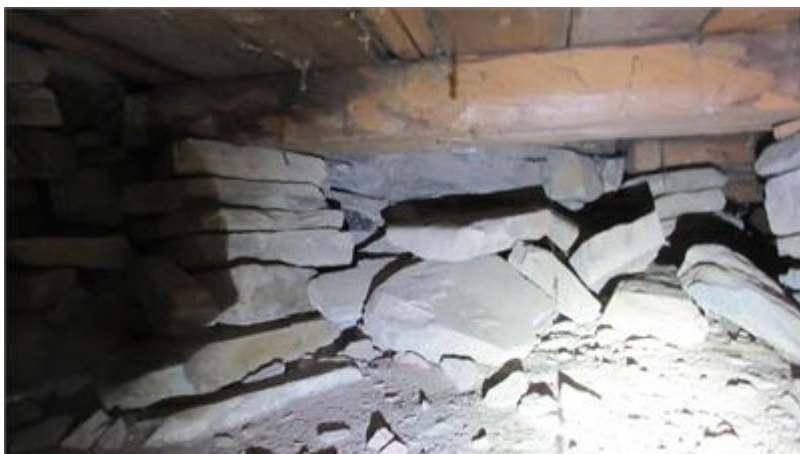
Samtliga mätningar är stickprovskontroller. Gränsen för mikrobiell tillväxt i trä går vid ca 17% fuktkvot. Marken i grunden utgörs av sand, grundmurar av natursten. Fuktkvoten uppmättes till ca 9%-15% i blindbottenbrädor och syllstock. Grunden är besiktigad i anslutning till inspektionslucka pga låg höjd. Grund under den tillbyggda delen är ej besiktigad då det inte finns någon inspektionslucka till utrymmet.

Utifrån erfarenhet betraktas krypgrunder som riskkonstruktioner. På grund av förhöjd fuktstatus- dels orsakad av fuktvandring från marken och dels orsakad av uteluft som släpps in i grunden främst under den varma tiden av året – kan följdskador med negativ inverkan på såväl byggnaden som inomhusmiljön uppstå i utrymmet och angränsande konstruktioner (t.ex. överliggande bjälklag och uppreglad golvkonstruktion).

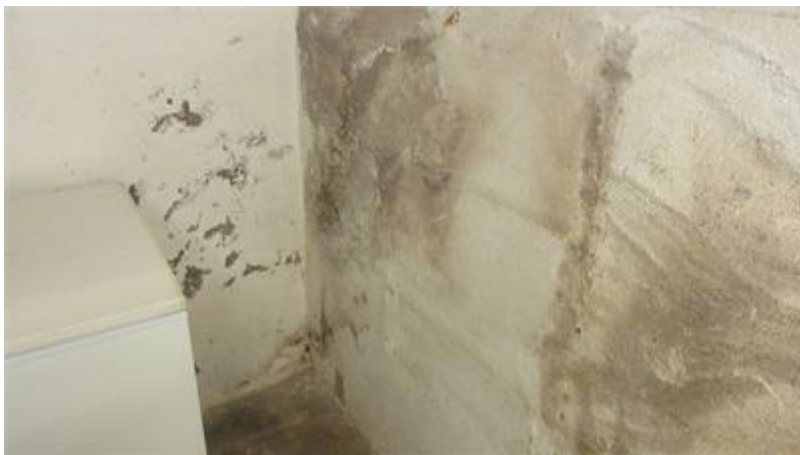
I källaren förekommer kalk/saltutfällningar samt putssläpp. Det finns inga konstruktioner att mäta i då källaren är en så kallad "råkällare".

En äldre källare av detta slag utsätts i regel mer eller mindre för permanent fuktpåverkan från angränsande mark. Utifrån erfarenhet är det känt att konstruktioner och beläggningar/beklädnader med organiska material mot golv- och väggytor bör undvikas, då fuktpåverkan och mikrobiell tillväxt (mögel/bakterier) och rötskador kan uppstå i sådana. Det utvändiga fuktskyddet är också äldre. Det kan inte uteslutas att brister föreligger alternativt kommer att uppstå i det utvändiga fuktskyddet vilket medför att källarens utvändiga fuktskydd måste åtgärdas.
