# Besiktningsprotokoll

Anticimex Försäkringsbesiktning i samarbete med Fastighetsbyrån

| Fastighetsadress:<br>Dalgårdsvägen 36 | |

| Besiktningsdatum:<br>2026-08-18 | Protokollnummer:<br>69876189 |

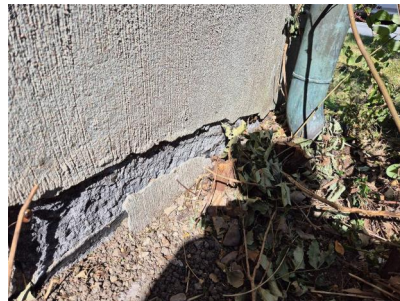
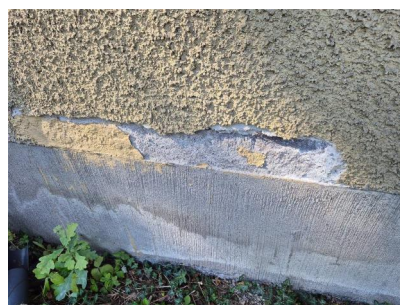
Fuktuppsug finns på sockeln.  
Puts-/färgsläpp förekommer vid ena gaveln.

När sockeln suger upp fukt och putsen har släppt finns risk att fukten sprider sig till kringliggande konstruktioner.

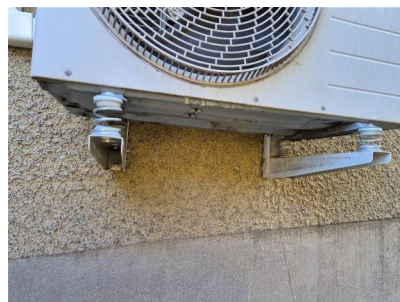
Kondensvatten från luftvärmepumpens utedel leds inte bort från husgrunden.

Detta medför ökad risk för att vatten tränger in i anslutande konstruktioner, vilket i sin tur kan leda till fuktrelaterade skador. Observera att besiktning av byggnadens värmesystem eller värmepumpen inte har ingått i uppdraget.

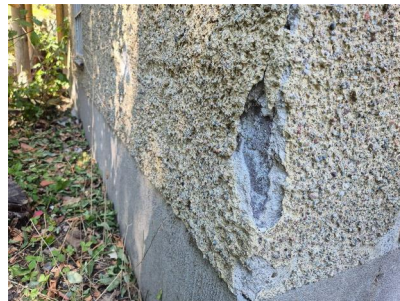
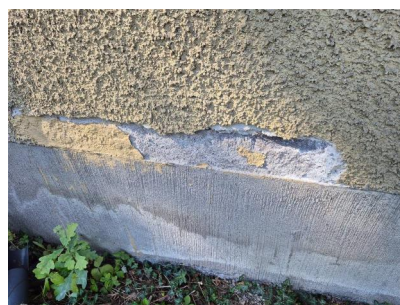
Putsad fasad har brister.

Då den putsade fasaden har brister i form av putssläpp finns risk att vatten tränger in i bakomvarande konstruktion med fuktrelaterade skador som följd.

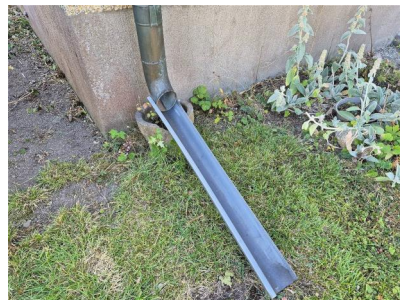
Stuprör är inte anslutet till markledning.

Stuprör som inte är anslutet till markledning kan medföra en ökad fuktbelastning på grundmur/sockel som i sin tur kan leda till fuktrelaterade skador.

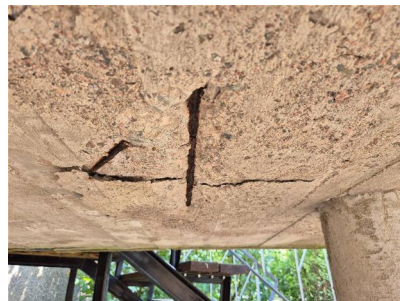
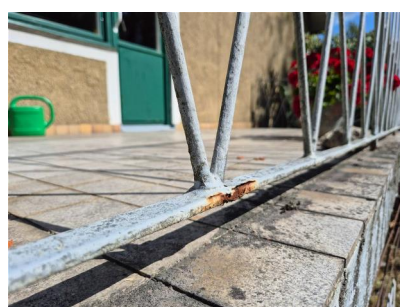
Altan har rostangripen armering och frostsprängningar förekommer på undersidan av altanen.

Golvbeklädnad har släppts från underlaget och altanräcke är rostigt.

När armering rostar utvidgas den kraftigt vilket kan orsaka fogsläpp och sprickbildning i altanen. Vilket till viss del redan inträffat. Detta kan i sin tur leda till fuktskador i bakomliggande konstruktioner.

Vi rekommenderar en fördjupad undersökning för att bedöma orsak och omfattning.

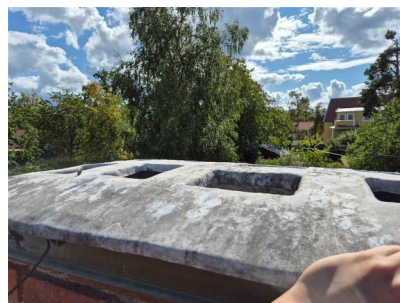
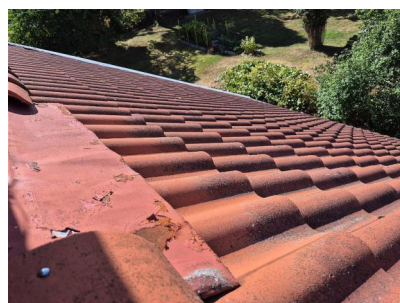
Nocktätning och fotplåt saknas.

Vindskivor och takutsprång har ett målnings-/underhållsbehov.

Plåtdetaljer på taket noteras med färgsläpp och ytrost.

Skorstenen saknar väderskydd.

Väderskydd kan monteras för att skydda mot nederbörd som annars kan orsaka fuktskador och frostsprängning i skorstenen/ murstocken.

Vi rekommenderar att du kontaktar en fackman för att ta reda på hur och om ett väderskydd ska monteras.

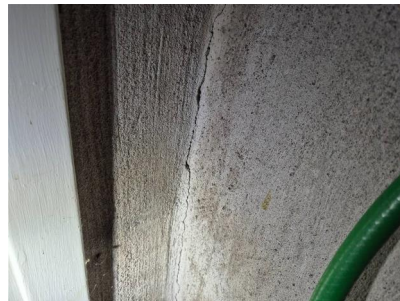
Gjutjärnsbrunnen är rostangripen.  
Färgsläpp på golvet och enstaka mindre sprickor noteras på väggarna.

Det finns risk att golvbrunnen rostar sönder med fuktskador som följd.

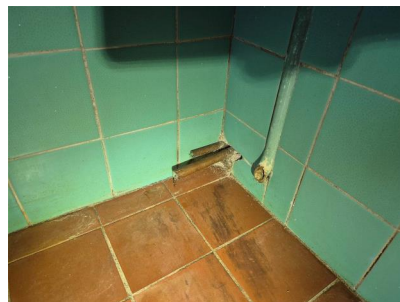
Utrymmet är i behov av renovering.  
Rör genomföringar finns i väggen i duschutrymmet, förhöjda fuktvärden vid fuktindikering runt rören.  
Rostangripen gjutjärnsbrunn.  
Utrymmet är äldre och har passerat tiden för sin tekniska livslängd.

Kontakta en behörig våtrumsentreprenör för en renovering. I samband med renoveringen bör omkringliggande konstruktioner kontrolleras för att upptäcka eventuella följdskador.

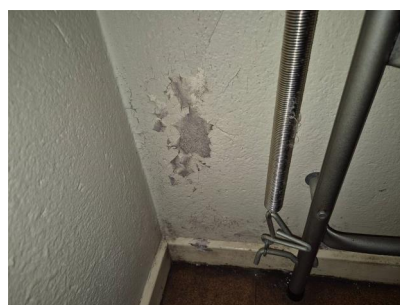
Puts-/färgsläpp, se vidare under Souterrängplan/allmänt/dränering.

Puts- och färgsläpp finns på källarväggar.

Puts- och färg som släppt från underlaget invändigt på källarytterväggarna är ett tecken på att källarens utvändiga fuktskydd inte längre fungerar tillfredsställande.

För att åtgärda detta måste källarens utvändiga fuktskydd förbättras. Läs Anticimex faktablad om källare för tips och råd.

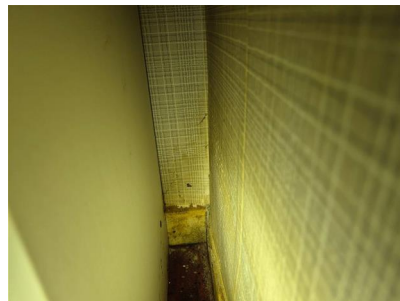
Golvbrunn saknas i utrymmet.

Detta medför en ökad risk för fukt- och vattenskador vid läckage eller vattenutsläpp.

Fuktgenomslag på yttervägg, se vidare under Souterrängplan/allmänt/dränering.

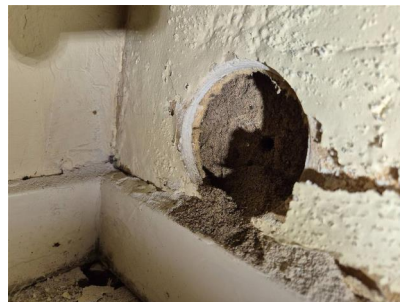
Vid kontroll av konstruktion uppmättes fuktvärden över kritisk nivå för mikrobiell tillväxt och en mikrobiell lukt upplevdes. Fuktgenomslag på väggar och fuktskadat golv.

Fuktkvoten uppmättes till 50%

Det finns risk för mikrobiell tillväxt om den relativa fuktigheten (RF) i den omgivande luften är över 75 %. I furuvirke motsvarar det en fuktkvot (FK) på 17 %.

Konstruktionens uppbyggnad: Gipsskiva, tunn träskiva, träreglar och grundmur.

Källargrundmurar med påreglade isolerade ytterväggar. Denna konstruktion får ofta skador på grund av naturlig fuktvandring. Dessa väggar finns i Sovrum 2 och bastu.

Vi rekommenderar en fördjupad undersökning för att bedöma orsak och omfattning. Det är viktigt att tänka på att denna rekommendation om fördjupad undersökning gäller hela souterrängplanet.

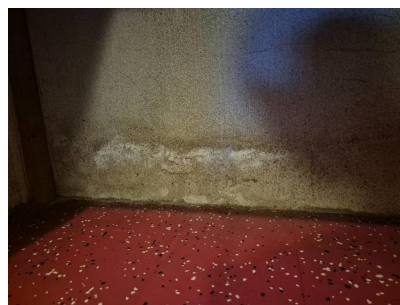
Fuktgenomslag på yttervägg.

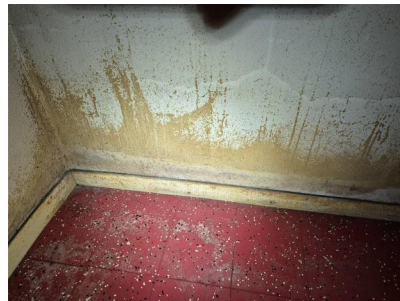
Fuktgenomslag på yttervägg.

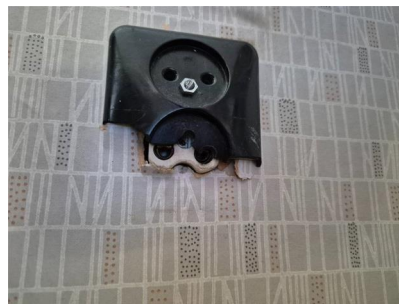
Eluttag är trasigt.

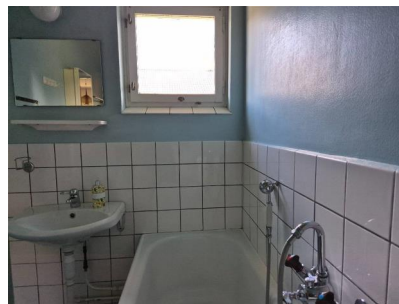
Utrymmet är i behov av renovering.  
Fönster är olämpligt placerat nära bad/dusch.  
Rör genomföringar finns i golv.  
Äldre gjutjärnsbrunn och gjutjärnsrör, se vidare under Hela huset/allmänt.  
Förhöjda fuktvärden vid fuktindikering runt badkar.

Utrymmet är äldre och har passerat tiden för sin tekniska livslängd.

Kontakta en behörig våtrumsentreprenör för en renovering. I samband med renoveringen bör omkringliggande konstruktioner kontrolleras för att upptäcka eventuella följskador.

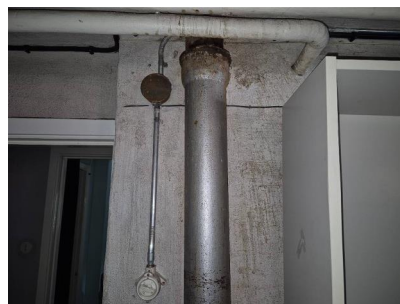
Husets rör- /avlopp- /värmeledningssystem är äldre.

Detta behöver inte betyda att systemen har några allvarliga brister, men äldre rör- /avlopp- /värmeledningssystem kan ha nedsatt funktion/brister på grund av sin ålder, vilket i värsta fall kan leda till läckage.

Vi rekommenderar att en fackman kontaktas för att kontrollera husets rör- /avlopp- /värmeledningssystem samt för att hjälpa er med eventuella åtgärder. Observera att ingen besiktning av dessa system har ingått i uppdraget.

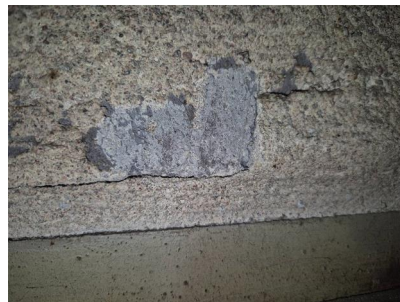
Blå lättbetong bedöms förekomma i byggnaden.

Denna typ av lättbetong är i vissa fall radonhaltig.

Vi rekommenderar en radonmätning eller att du kontrollerar om radonmätning har genomförts tidigare.
