# Besiktningsprotokoll

Anticimex Försäkringsbesiktning i samarbete med Fastighetsbyrån

| Fastighetsadress:<br>Baggebolet Vargadalen 8 | |

| Besiktningsdatum:<br>2026-08-18 | Protokollnummer:<br>69877901 |

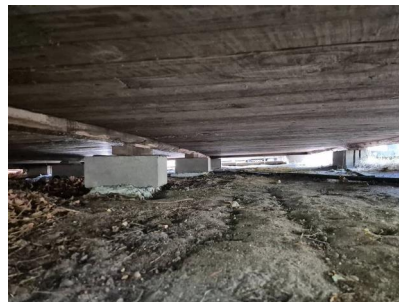
Vid kontroll av konstruktionen i plintgrunden uppmättes fuktvärden under kritisk fuktnivå för mikrobiell tillväxt och normal lukt upplevdes.

Golvbjälklaget ovan den uteluftsventilerade plintgrunden riskerar att drabbas av fuktskador på grund av naturlig fuktpåverkan. Detta kan i sin tur leda till mikrobiella skador som kan leda till att mikrobiell lukt sprids till boendemiljön.

Fuktkvoten uppmättes till 14 %. Riskgränsen är över 17%. Torra missfärgningar förekommer.

Plintgrunden är kontrollerad från sidorna av huset.

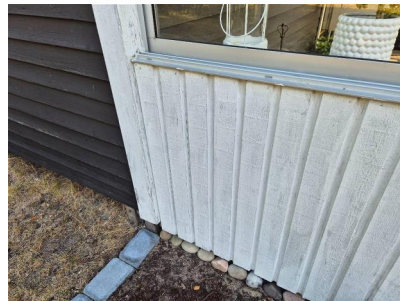
Mindre målning- och underhållsbehov finns.

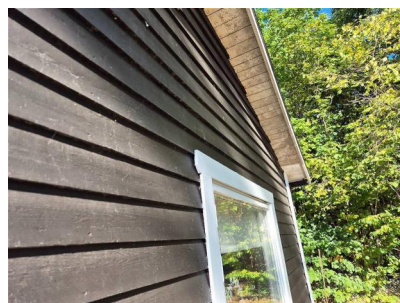
Överbleck saknas ovan fönster.

Avsaknad av bleck ovanför fönster medför en ökad risk för att vatten kan rinna in och orsaka fuktrelaterade skador i omkringliggande konstruktioner.

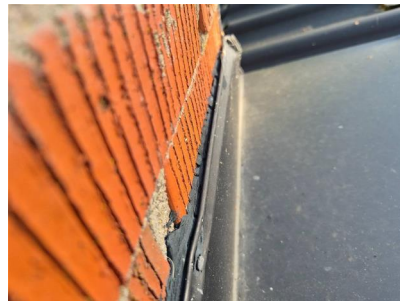
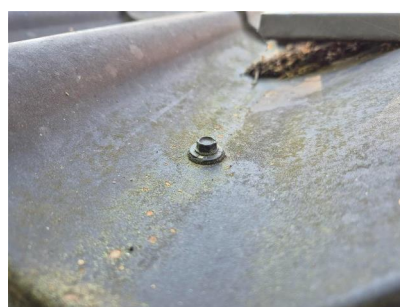
Nocktätning saknas.

Samt att plåt mot skorsten börjar glipa. Några monteringskruvar har sprickor i sina packningar.  
Risk för att fukt, skräp och djur lättare kommer in under plåten. Vilket kan orsaka skador.
