# Besiktningsprotokoll

Anticimex Försäkringsbesiktning i samarbete med Fastighetsbyrån

| Fastighetsadress:<br>Villastigen 6 | |

| Besiktningsdatum:<br>2026-08-18 | Protokollnummer:<br>69872933 |

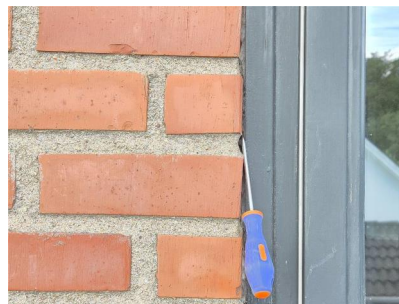
Otättheter/glipor förekommer lokalt mellan fönsterkarmar och tegelfasad.

Bristen medför en ökad risk för att vatten kan tränga in och orsaka fuktrelaterade skador i omkringliggande konstruktioner som möjlig följd.

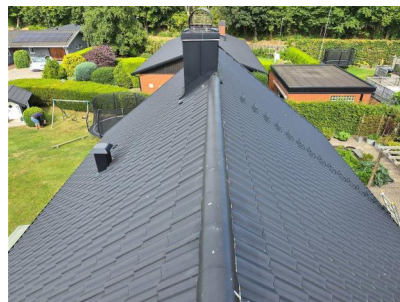
Inget att notera.

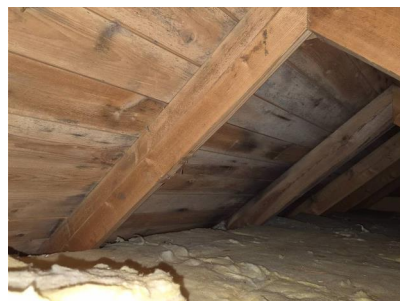
Mikrobiell påväxt finns på underlagstaket.  
Tätningslist saknas till vindsluckan.

Detta kan vara ett tecken på att vinden tillförs fukt inifrån bostaden.  
Observera att besiktning av bostadens ventilationssystem inte har ingått i uppdraget.

För att komma tillrätta med detta kan fuktillförseln inifrån bostaden behöva minskas. Det kan göras genom att ventilationen i bostaden förbättras samt att eventuella otätheter i vindsbjälklaget (tak-/väggvinklar, taklucka med mera) tätas. Läs Anticimex faktablad om uppvärmda vindsutrymmen för tips och råd.

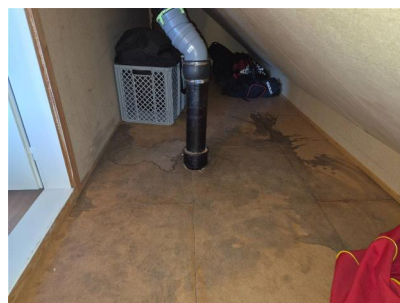
Äldre missfärgningar/fuktläckar noterades lokalt på golvet i sidovinden åt sydväst.

Vid fuktindikering mot missfärgningarna/fuktläckarna noterades inga förhöjda fuktindikationer.

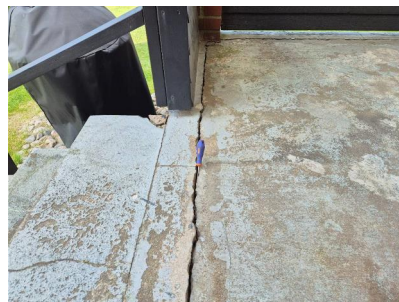
Sprickbildningar/sättningskador förekommer i betongplattan, trappan och grundmuren till verandan.

Vi rekommenderar att kontakt tas med fackman för vidare kontroll och bedömning av lämpliga åtgärder.

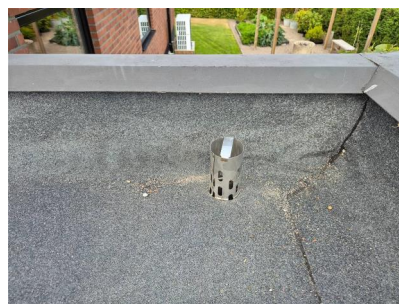
Vatten från taket avleds via en takbrunn/inbyggda stuprör.

Eftersom vatten från taket avleds via en takbrunn/inbyggda stuprör finns en ökad risk för fuktskador i omkringliggande konstruktioner. Vanliga orsaker till fuktskador är läckage i skarvar på hängrännor och stuprör eller igensatta takbrunnar.

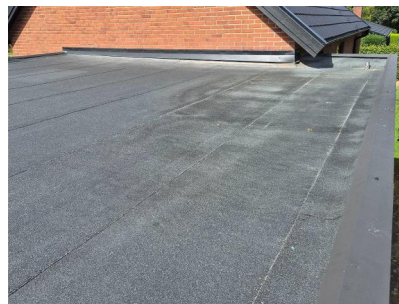
- Mindre färgsläpp/rostangrepp förekommer lokalt plåtdetaljer som bitvis inte är utbytta i samband med takrenoveringen.

- Torrspäckor, färgsläpp och rötskador förekommer lokalt på fasadpanel, taksarg och trädetaljer.

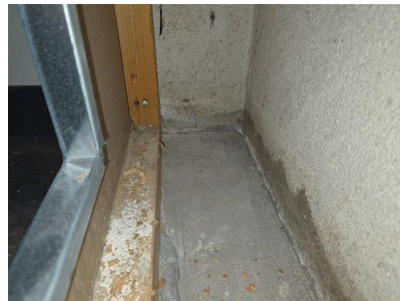
- Det utvändiga fuktskyddet är äldre.

Eftersom källarens utvändiga fuktskydd (dagvattenssystem, dräneringssystem samt källarytterväggarnas utvändiga fuktskydd) är äldre, så kan systemet ha nedsatt funktion. Detta ökar risken för invändiga fuktskador i källaren.
