# Besiktningsprotokoll

Anticimex Försäkringsbesiktning i samarbete med Fastighetsbyrån

| Fastighetsbeteckning:<br>Flatsidan 4 | |
| Fastighetsadress:<br>Eriksbergsvägen 30 | |

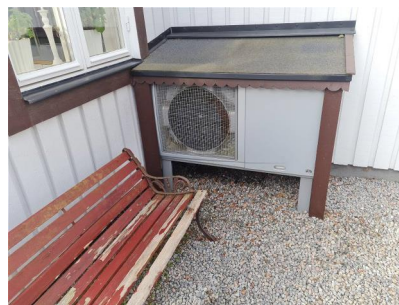
Kondensvatten från luftvärmepumpens utedel leds inte bort från husgrunden.

Detta medför ökad risk för fuktbelastning på grund och sockel.

Marken lutar mot huset.

Detta innebär en ökad fuktbelastning mot grunden vilket i sin tur kan orsaka fukskador i huset.

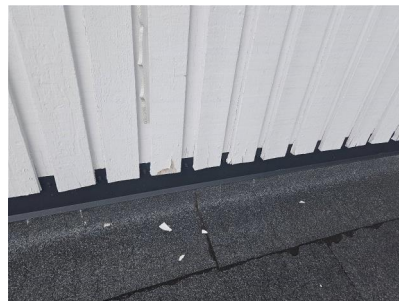
Fasadpanelen är i behov av målning/underhåll ställvis.

Fasadbeklädnad och träkonstruktioner där målningsbehov finns riskerar att få fukt- och rötskador på grund av sämre vattenavvisande förmåga. För att öka livslängden på fasadbeklädnaden rekommenderas målning och underhåll.

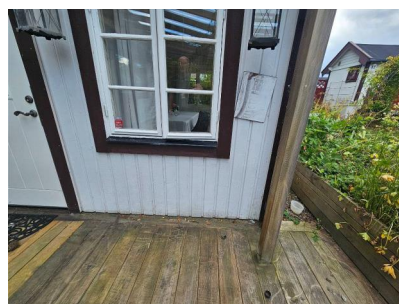
Isolerglas är äldre.

Befintliga fönster är äldre vilket betyder att tätningen mellan fönsterrutorna kan vara sämre. Detta kan leda till att missfärgning/imma kan uppstå mellan glasrutorna.

Fönster som är i behov av målning/underhåll förekommer

Fönsterbågar och fönsterkarmar där målningsbehov finns riskerar att få fukt- och rötskador på grund av sämre vattenavvisande förmåga.

För att öka livslängden på fönster rekommenderas målning och underhåll.

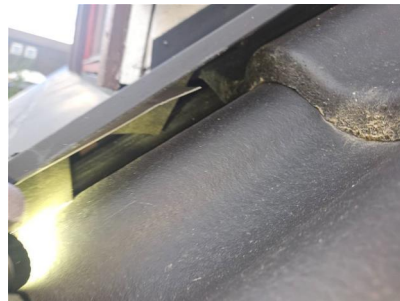
Anslutningen mellan tak och vägg vid takkupan är bristfälligt utförd.

Detta medför risk för att regnvatten kan rinna in mellan anslutningen och väggen, vilket i sin tur kan leda till mikrobiella skador (angrepp av mikroorganismer) i tak- och väggkonstruktioner.

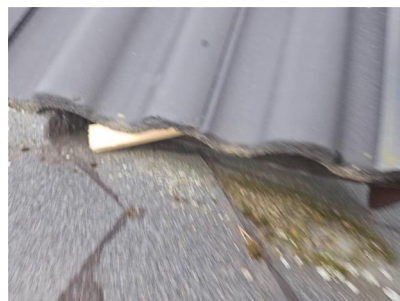
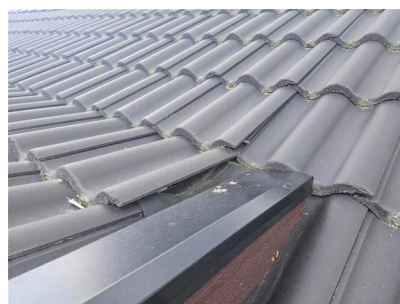
Läkt är lös vid taksprång mot altan/uterum.  
otäthet noteras vid takrång vid takkupa

Brister på taket kan leda till att fuktinträngning vilket kan orsaka mikrobiella skador (angrepp av mikroorganismer) i takbrädor och takstolar.

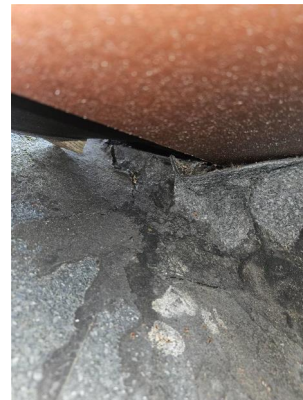
Anslutningen mellan tak och vägg är bristfälligt utförd.

Detta medför risk för att regnvatten kan rinna in mellan anslutningen och väggen, vilket i sin tur kan leda till mikrobiella skador (angrepp av mikroorganismer) i tak- och väggkonstruktioner.

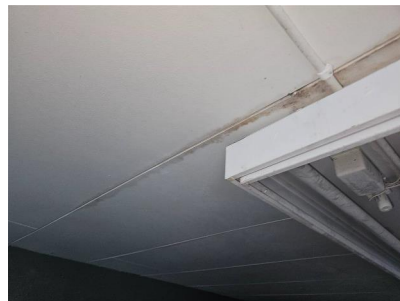
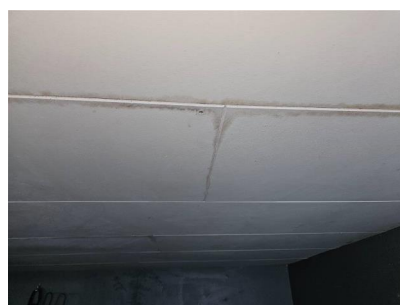
Taket är fuktskadat invändigt ställvis.

Den upptäckta fuktskadan kan vara ett tecken på en tidigare eller en pågående fuktskada.

Garage del är belamrat med däckförvaring. Stark gummilukt noterades i utrymmet.

Vi rekommenderar en fördjupad undersökning för att bedöma orsak och omfattning.

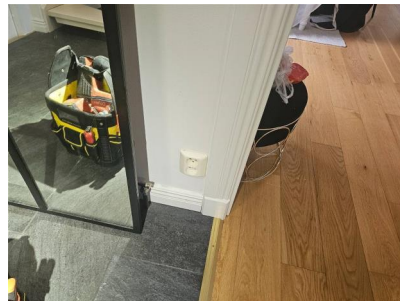
Ojordade uttag finns i rum med klinkergolv.

När man har ojordade eluttag i rum med klinker finns det en ökad risk för personskador.

Kontakta en elektriker för kontroll och åtgärd.

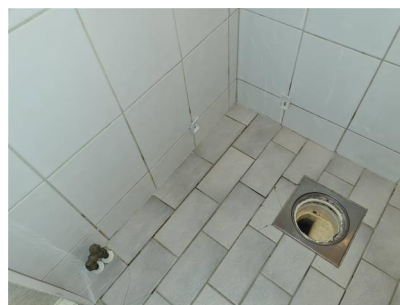
Fuktindikering i utrymmet gav inga förhöjda fuktindikationer.
