# Besiktningsprotokoll

Anticimex Försäkringsbesiktning i samarbete med Fastighetsbyrån

| Fastighetsadress:<br>Slättbergsvägen 83 | |

| Besiktningsdatum:<br>2026-08-20 | Protokollnummer:<br>69879497 |

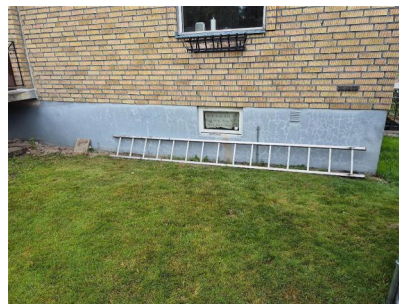
Sprickor finns i sockel.

Dessa bedöms inte ha lett till bakomliggande skador.

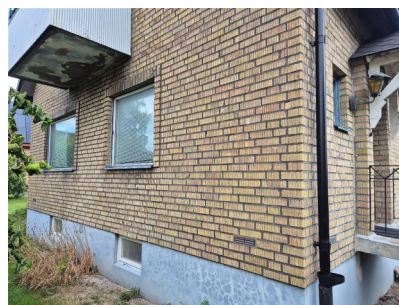
Sprickor finns i fasaden.

Dessa bedöms inte ha lett till bakomliggande skador.

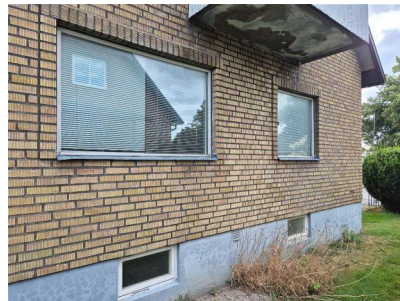
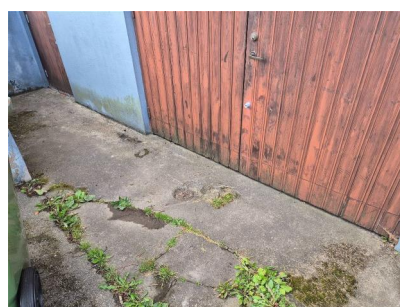
Fönster/Dörrar är i behov av målning/underhåll/byte.

Fönsterbågar och fönsterkarmar där målningsbehov finns riskerar att få fukt- och rötskador på grund av sämre vattenavvisande förmåga.

För att öka livslängden på fönster rekommenderas målning och underhåll.

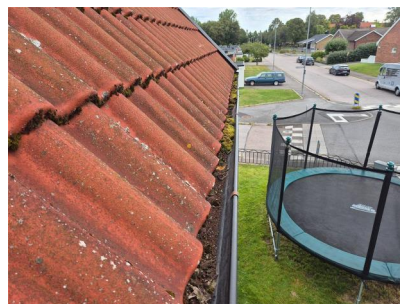
Hängrännor är skräpfyllda.

Eftersom hängrännor är fulla med skräp finns risk för fuktskador på fasad och sockel då vatten kan svämma över.

För att förhindra översvämning rekommenderas rensning av hängrännor.

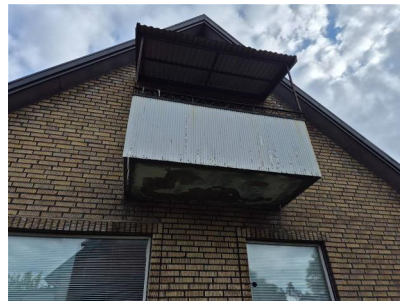
Balkongens infästning/balk är rostangripen.

För att kontrollera infästning samt eventuell följskada rekommenderas att en fördjupad undersökning utförs.

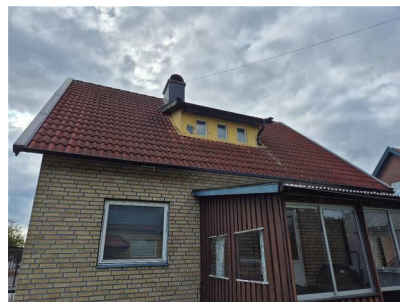
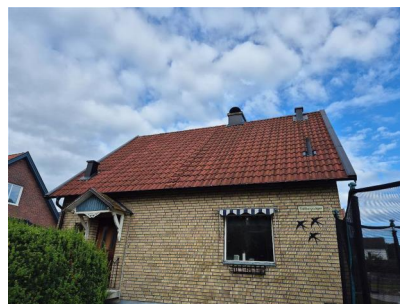
Mosspåväxt finns på takpannor.  
Takkupan är i behov av underhåll.

Mossa som växer på taket kan leda till att taktäckningen har ett minskat motstånd mot vatteninträngning. Detta i sin tur kan leda till fuktskador på träläkt och takkonstruktionen vilket kan resultera i mikrobiella skador (angrepp av mikroorganismer).

För att öka livslängden på taket rekommenderas att mossan tas bort från takpannorna.

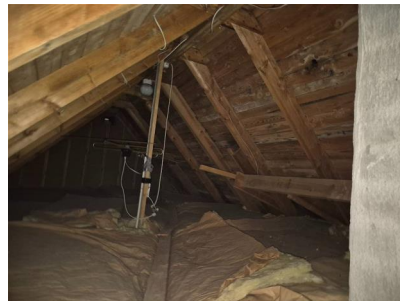
Mikrobiell påväxt finns på underlagstaket.

Detta kan vara ett tecken på att vinden tillförs fukt inifrån bostaden. Observera att besiktning av bostadens ventilationssystem inte har ingått i uppdraget.

För att komma tillrätta med detta kan fukttillförseln inifrån bostaden behöva minskas. Det kan göras genom att ventilationen i bostaden förbättras samt att eventuella otätheter i vindsbjälklaget (tak-/väggvinklar, taklucka med mera) tätas. Läs Anticimex faktablad om ouppvärmda vindsutrymmen för tips och råd.

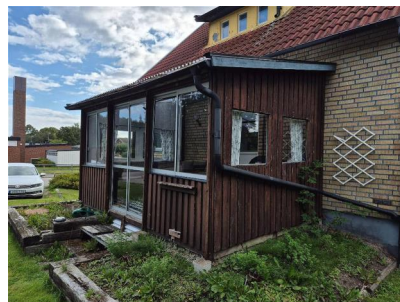
Uterum har renoveringsbehov/rivning.

Rekommenderar att en snickare kontaktas för bedömning/åtgärd.

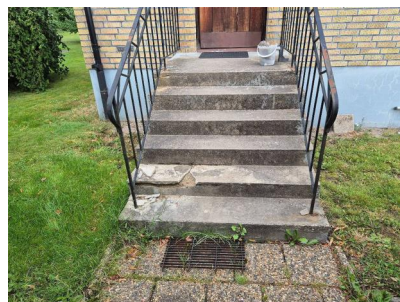
Entrétrappan har frysskador.

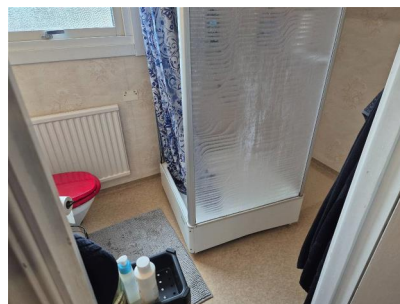
Våtutrymmet har äldre yt-/tätskikt.  
Golvfallet är bristfälligt.

Eftersom funktionen, som innebär att ytskiktet/tätskiktet ska vara vattentätt, kan vara nedsatt finns en ökad risk att vatten tränger igenom ytskiktet/tätskiktet med vattenskador i omkringliggande konstruktioner som följd.

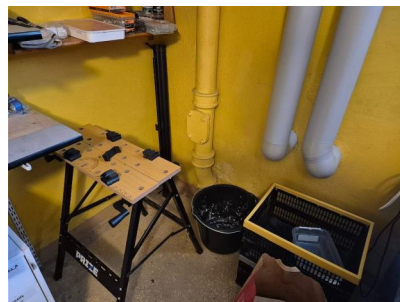
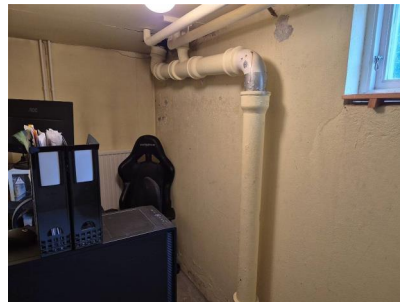
Puts- och färgsläpp finns på källarväggar.

Puts- och färg som släppt från underlaget invändigt på källarytterväggarna är ett tecken på att källarens utvändiga fuktskydd inte längre fungerar tillfredsställande.

För att åtgärda detta måste källarens utvändiga fuktskydd förbättras. Läs Anticimex faktablad om källare för tips och råd.
