# Besiktningsprotokoll

Anticimex Försäkringsbesiktning i samarbete med Fastighetsbyrån

| Fastighetsadress:<br>Läde 513 | |

| Besiktningsdatum:<br>2026-08-10 | Protokollnummer:<br>69851606 |

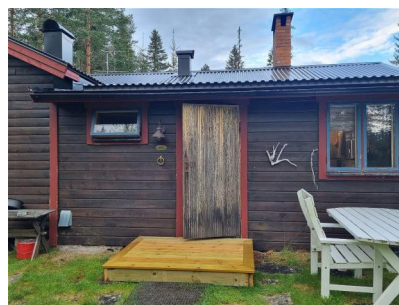
Dörr är i behov av målning/underhåll/bytas.

Dörrar där målningsbehov finns riskerar att få fukt- och rötskador på grund av sämre vattenavvisande förmåga.

För att öka livslängden på dörr rekommenderas målning och underhåll.

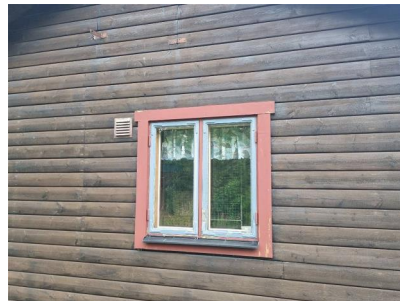
Fönster är i behov av målning/underhåll/bytas. Spricka noterades i fönsterglas i allrummet.

Fönsterbågar och fönsterkarmar där målningsbehov finns riskerar att få fukt- och rötskador på grund av sämre vattenavvisande förmåga.

För att öka livslängden på fönster rekommenderas målning och underhåll.

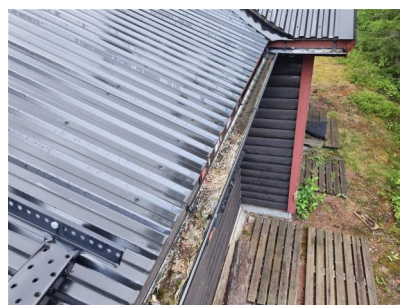
Hängrännor är skräpfyllda.

Eftersom hängrännor är fulla med skräp finns risk för fuktskador på fasad och sockel då vatten kan svämma över.

För att förhindra översvämning rekommenderas rensning av hängrännor.

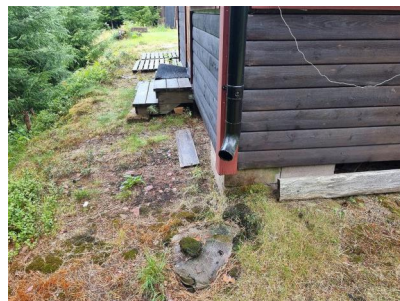
Stuprör avslutas nära husliv.

Stuprör som avslutas intill husliv (ovan mark) kan medföra en ökad fuktbelastning på grundmur/sockel med fuktrelaterade skador som följd.

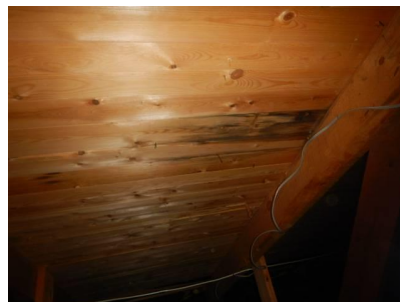
Fuktfäckar noterades i underlagstak. Torrt vid besiktning och har troligtvis uppstått innan takomläggningen.

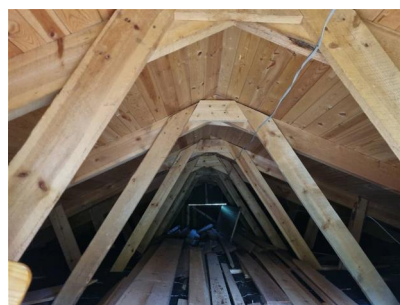
Vid kontroll av vinden uppmättes fuktvärden under kritisk fuktnivå för mikrobiell tillväxt och en normal lukt upplevdes. Fuktkvoten i underlagstak/takbjälkar uppmättes till 8 %.

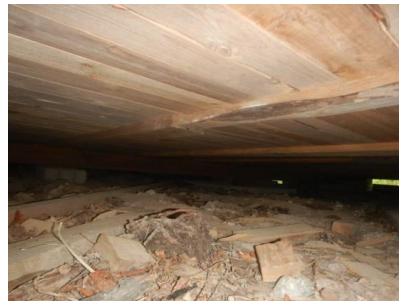
Plintgrunden har ej besiktigats p.g.a. låg höjd. Grunden är endast besiktad från öppningar.

Uteluftsventilerade plintgrunder med bjälklag av organiskt material har ofta fuktskador, som kan resultera i mikrobiella skador (angrepp av mikroorganismer) och i värsta fall rötskador.

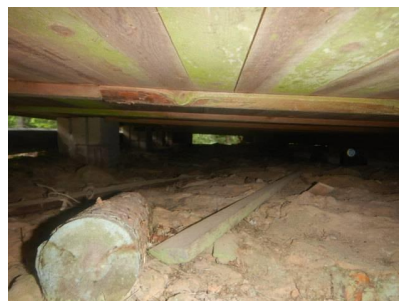
Organiskt material finns i utrymmet samt algpåväxt noterades i blindbotten.

När man har organiskt material i en fuktig miljö finns en ökad risk för mikrobiell tillväxt (angrepp av mikroorganismer). Detta kan i sin tur leda till att mikrobiell lukt sprids till boendemiljön. Bör rensas bort.

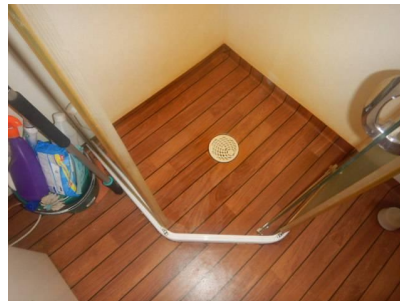
Felaktig golvlutning noterades i duschzon. Mindre bakfall mot öppningen.

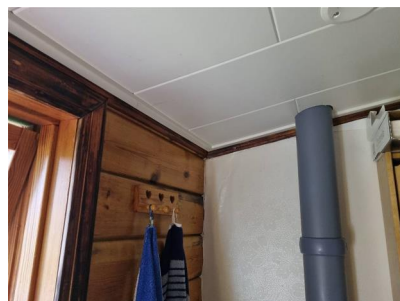
2010- Mindre tapetsläpp uppstod i duschutrymmet då vatten kom in genom yttertaket. Taket är bytt 2015.

Tapetsläpp noterades i hörn. Torrt vid besiktning. Se lämnade upplysningar tidigare kända skador och brister.

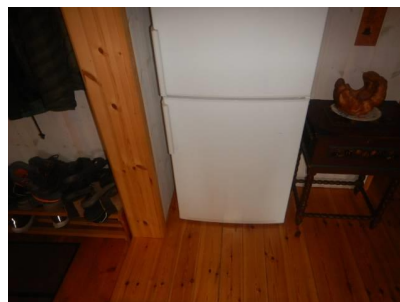
Fuktskydd saknas under vitvaror och i diskbänksskåp.

Utan fuktskydd är det svårt att upptäcka läckage. Vatten kan då tränga in i omkringliggande konstruktioner och orsaka fuktskador.

För att upptäcka eventuella läckage, installera ett fuktskydd.

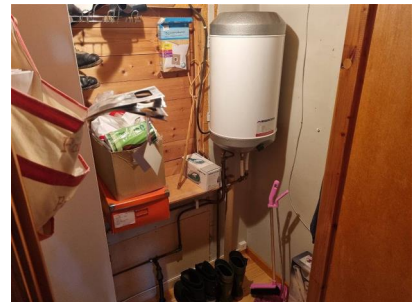
Varmvattenberedaren är placerad i garderob utan tätskikt.

När varmvattenberedaren finns i ett utrymme utan tätskikt ökar risken för fuktrelaterade skador i omkringliggande konstruktioner vid ett läckage.
