**Fastighetsuppgifter**

Boxholm 5:390

Järvstigen 2

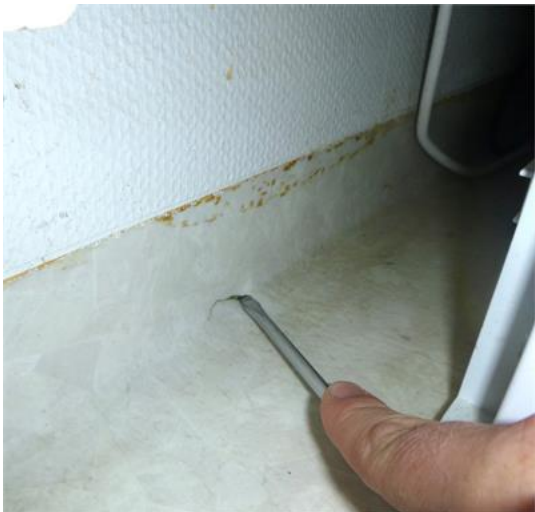
| Besiktningsresultat | | | | | |
|---|---|---|---|---|---|
| Tvättstuga | | | x | | Äldre standard med glipande skarvar i golvmattan<br>Mattsläpp efter tryckskada i matta vid värmepump<br>Hål i golvmatta i golv/väggvinkel<br>Lågt golvfall<br>Fuktindikering ok<br>Se riskanalys B |

Skada i golvmattan i tvättstugan

B Då funktionen som innebär att ytskiktet skall vara vattentätt är nedsatt finns risk att vatten tränger igenom ytskiktet med vattenskador i omkringliggande konstruktioner som följd.

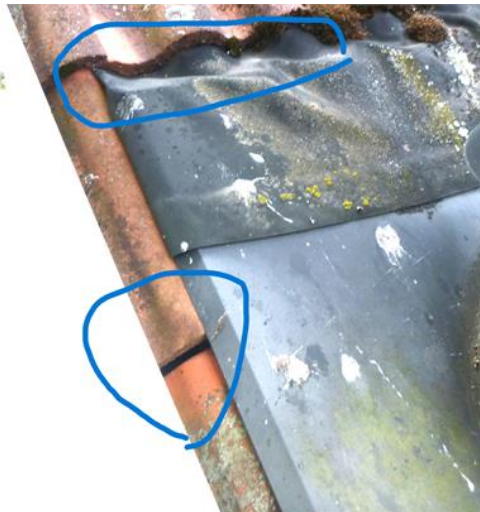
| Besiktningsresultat | | | | | |
|---|---|---|---|---|---|
| Tak | | X | | | Originaltak från 1991<br>Bakfall på tätning mot skorstenens plåtning<br>Enstaka nergliden panna ej förankrad i läkt vid skorstensplåt<br>Mossklädda pannor förekommer<br>Mindre fuktfläckar noterades på underlagstaket av träfiberskivor<br>Bristerna kan leda till fuktrelaterade skador |

Kort brant överlapp på matta mot skorstensplåt samt lös nergliden takpanna under plåt
