# Besiktningsprotokoll

Anticimex Försäkringsbesiktning i samarbete med Fastighetsbyrån

| Fastighetsadress:<br>Nyskoga 35 | |

| Besiktningsdatum:<br>2026-08-20 | Protokollnummer:<br>69881508 |

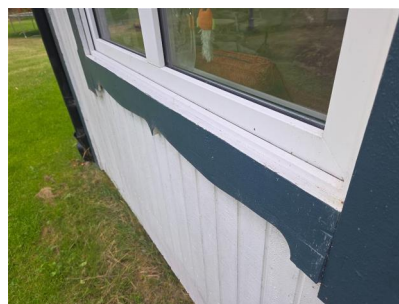
Fönsterbleck saknas på fönster på utbygge

Avsaknad av fönsterbleck medför en ökad risk för att vatten kan rinna in och orsaka fuktrelaterade skador i omkringliggande konstruktioner.

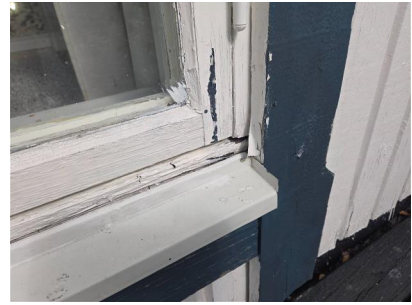
Otättheter vid fönster på terrass  
Risk för fuktinträngning

Trasiga rutor förekommer på några fönster

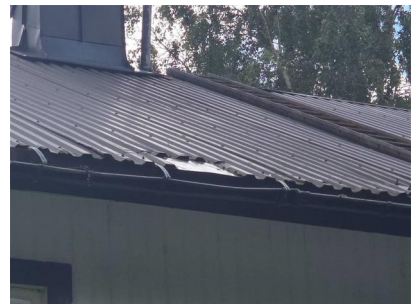
Hängrännor lutar fel och skräp förekommer.  
Lokalt har fästen släppt, är knäckta

När hängrännor har en felaktig lutning (bakfall) finns risk att regnvatten svämmar över vilket i sin tur kan leda till fuktskador på fasad och sockel.

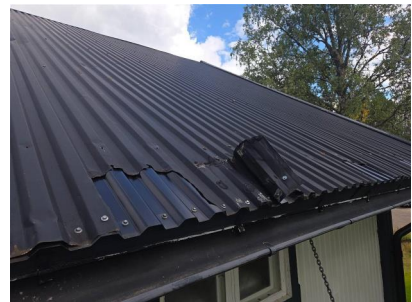
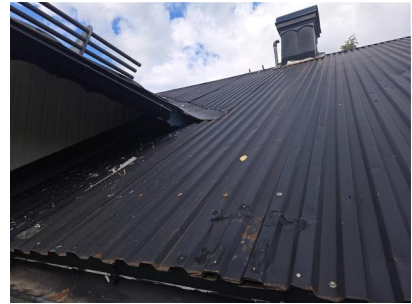
Äldre plåttak huvudbyggnad med brister  
- Uppkrupna spikar förekommer  
- Lagat delvis, och trasigt ej fackmässigt utfört  
Risk finns för fuktinträngning.  
Besiktat från mark och från balkong.

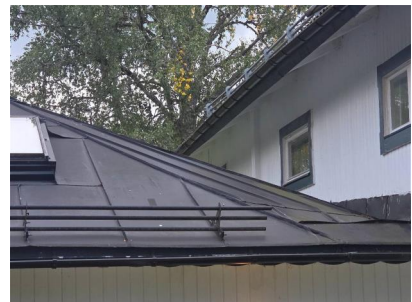
Plåttak utbygge  
Inget att notera  
Besiktat från mark

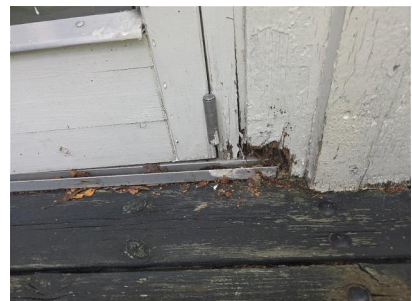
Rötskador kan noteras på panel och fönster.  
Kan med fördel lagas eller bytas ut vid underhåll.

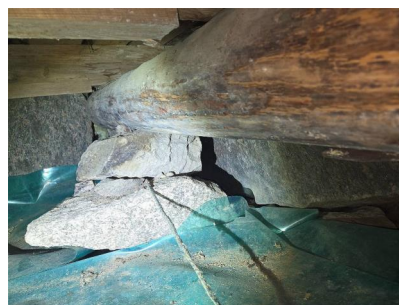
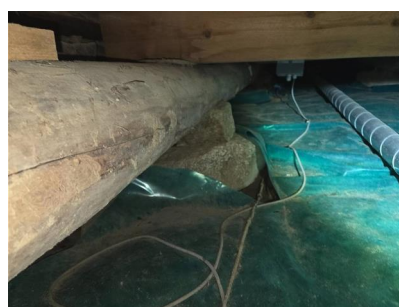
Vid kontroll av konstruktionen i kryppgrund uppmättes fuktvärden under kritisk fuktnivå för mikrobiell tillväxt och normal lukt upplevdes.

Notera att det finns en avfuktare installerad, oklart när och hur.

Vid besiktningstillfället var apparaten avstängd och bedöms ha varit det en längre tid.

Golvbjälklaget ovan den uteluftsventilerade kryppgrunden riskerar att drabbas av fuktskador på grund av naturlig fuktpåverkan. Detta kan i sin tur leda till mikrobiella skador (angrepp av mikroorganismer) som kan leda till att mikrobiell lukt sprids till boendemiljön.

Fuktkvoten uppmättes till 17 %.

Gränsvärden för mikrobiell tillväxt. Det finns risk för mikrobiell tillväxt om den relativa fuktigheten (RF) i den omgivande luften är över 75 %. I furuvirke motsvarar det en fuktkvot (FK) på 17 %.

Kryppgrund med installerad avfuktare.

Hus med registrerat byggår 1909. Äldre delen på huset har kryp/ torpargrund och utbygge har betongplatta. Anmärkningar finns på delar av huset både invändigt och utvändigt. I del av grunden finns en avfuktare installerad. Detta är en bra lösning för grunder, för att slippa framtida eventuella problem. Vid besiktningstillfället var denna apparat avstängd, det rekommenderas att denna åter sätts i drift.

I husets kryppgrund finns en kryppgrundsavfuktare installerad. Syftet med denna installation är att genom avfuktning hålla fuktigheten i kryppgrunden på en så låg nivå att ingen tillväxt av mikroorganismer är möjlig. För att detta ska fungera är det viktigt att installationen servas årligen med bland annat filterbyte och kontroll av inställningar så att fuktigheten inte stiger.

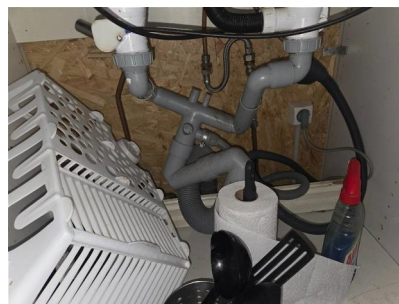
Fuktskydd saknas i diskbänksskåp.

Utan fuktskydd är det svårt att upptäcka läckage från rörledningar. Vatten kan då tränga in i omkringliggande konstruktioner och orsaka fuktskador.

För att upptäcka eventuella läckage, installera ett fuktskydd.

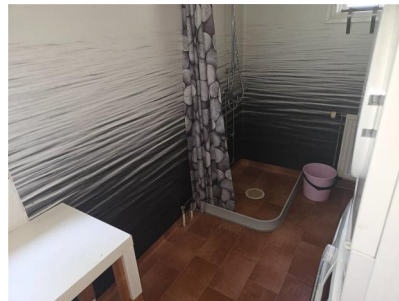
- Plastmatta på golv och vägg
- Rör förekommer genom golv
  - Förhöjningsring och rostiga skruv i golvbrunn
  - Bristfälligt golvfall

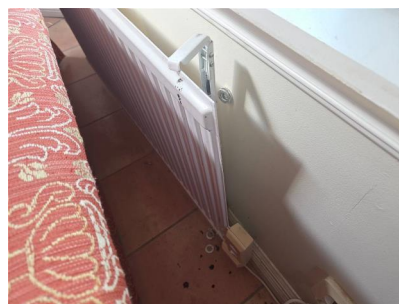
- Brister kan noteras i utrymmet.
- Trasiga klinkersplattor med lokalt brister på fogar.
  - Trasig takruta
  - Elradiator löst fastsatt

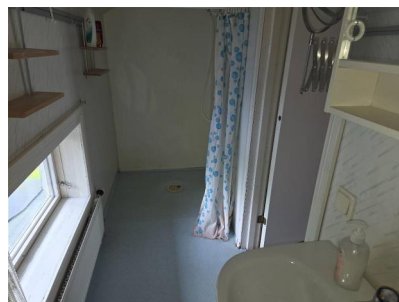
Våutrymmet har äldre yt-/tätskikt med plastmatta på golv och vägg  
Rör förekommer genom golv

Eftersom funktionen, som innebär att ytskiktet/tätskiktet ska vara vattentätt, kan vara nedsatt finns en ökad risk att vatten tränger igenom ytskiktet/tätskiktet med vattenskador i omkringliggande konstruktioner som följd.
