# Besiktningsprotokoll

Anticimex Försäkringsbesiktning i samarbete med Fastighetsbyrån

| Fastighetsadress:<br>Våruddsringen 114 | |

| Besiktningsdatum:<br>2026-08-18 | Protokollnummer:<br>69879614 |

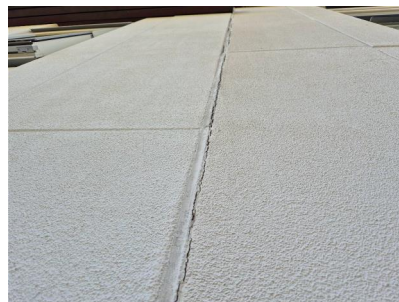
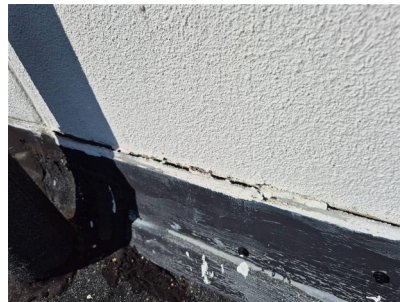
Mjukfogar har släppt mellan betongelement och mot plåt.

Detta medför risk för att vatten tränger in i bakomliggande konstruktion med fukt- och skador som följd.

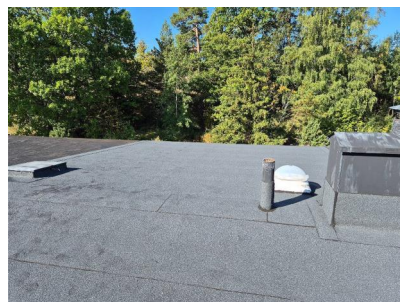
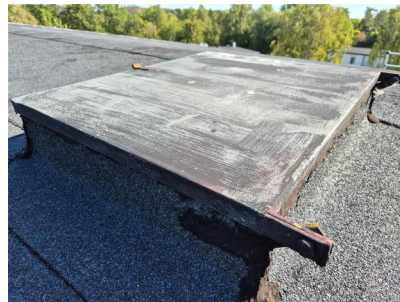
Äldre plåtdetaljer på taket uppvisar färgsläpp och begynnande ytrost.

Om underhållet uteblir finns risk för fortsatt korrosion, vilket på sikt kan leda till nedsatt funktion och otätheter.

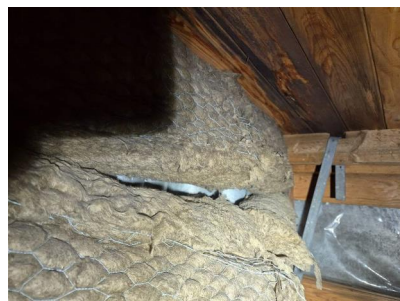
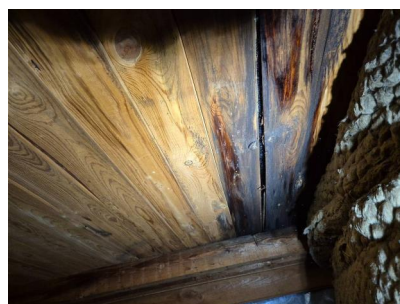
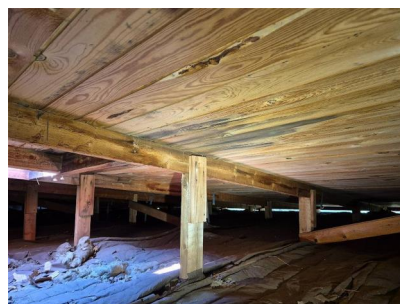
Fuktfläckar noterades på underlagstaket. Dessa kan komma från ett tidigare läckage, innan takomläggningen. Men då orsak och omfattning inte kunnat fastställas vid besiktningen rekommenderas en fördjupad undersökning.

Glipa i isoleringen vid ventilationsrör.  
Underlagstaket har fuktfläckar.

Fuktfläckar kan bero på olika saker, och kan vara ett tecken på en tidigare eller ett pågående läckage.

Vid kontroll av vinden uppmättes fuktvärden under kritisk fuktnivå för mikrobiell tillväxt och en normal lukt upplevdes.  
Fuktkvoten i underlagstak, takbjälkar och fuktfläckar uppmättes till 9%.

Vi rekommenderar en fördjupad undersökning för att bedöma orsak och omfattning.

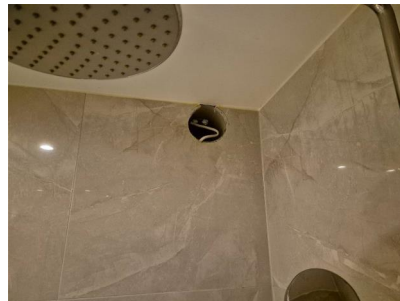
Mekanisk frånluftsfläkt saknas i utrymmet.

Detta medför en ökad risk för förhöjd fuktbelastning och fuktrelaterade skador.

Fuktindikering i utrymmet gav inga förhöjda fuktindikationer.

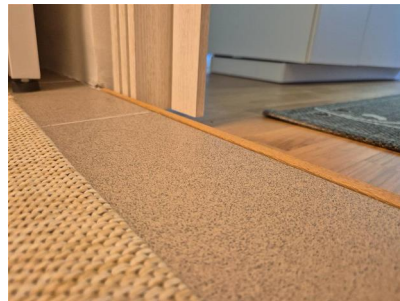
Tätskiktet bedöms inte vara uppvikt mot väggar och tröskel, tröskel är för låg.

Avsaknaden av uppvikt tätskikt riskerar att vatten tränger in i angränsande konstruktioner och rum vilket i sin tur kan leda till fuktrelaterade skador.

Fuktindikering i utrymmet gav inga förhöjda fuktindikationer.

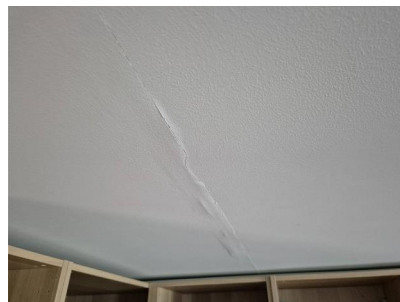
- Taket lades om efter att vatten droppa in i sovrum. Utfördes av entreprenör. Efter att taket lades om har inga tecken på inläckage till sovrummet förekommit.

Spår efter tidigare inläckage noterades. Vid besiktningstillfället är taket torrt och fuktindikering gav inga onormala utslag.

Se vidare under muntligt lämnade upplysningar.
