Fastighetsbeteckning  
Skepplanda-Hult 1:17  
Adress  
Gunnorp 180  
44694 Skepplanda

| Uppdragsnummer | O33369 |
| Besiktningsdatum | 2026-08-20 |
| Besiktningsföretag | OBM Besiktning Väst AB |

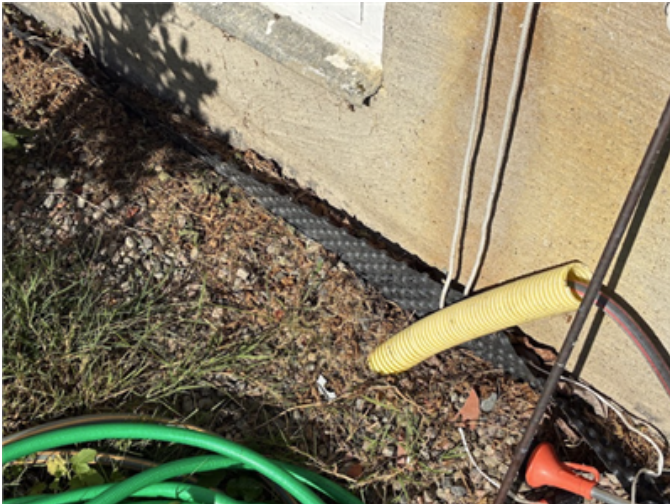
| Besiktningsresultat | | | | | |
|---|---|---|---|---|---|
| Sockel | | X | | | Kantlist finns ej monterad på fuktskyddsmatta. Se kommentar/riskanalys. Mindre sprickbildning förekommer i sockeln. Putssläpp finns lokalt vid rabatt. |

När kantlist ej finns ovan fuktskyddsmattan innebär det risk att löv/skräp kommer in innanför fuktskyddsmattan med nedsatt funktion som följd.

Sockel: Kantlist finns ej monterad på fuktskyddsmatta.

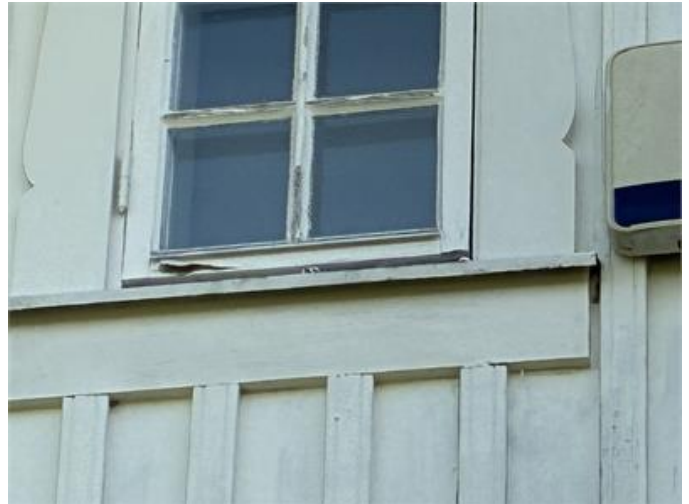
| Besiktningsresultat | | | | | |
|---|---|---|---|---|---|
| Fönster | | X | | | Mindre underhållsbehov på äldre fönster. Några rostiga gångjärn förekommer på de mindre fönstren. |

Fönster: Äldre fönster har underhåll och målningsbehov.

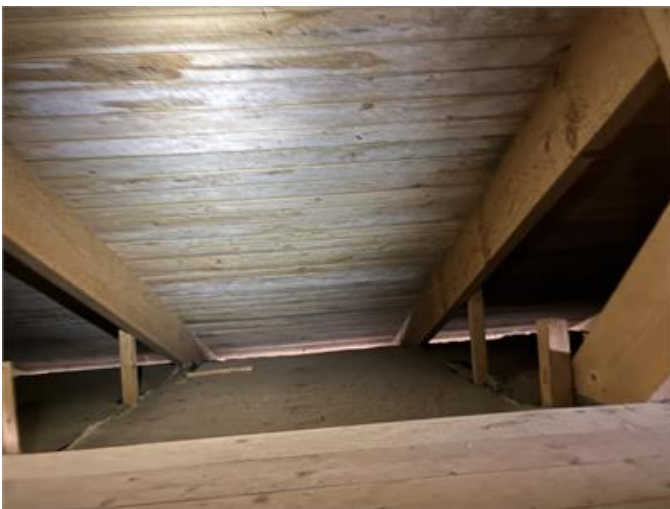
| Besiktningsresultat | | | | | |
|---|---|---|---|---|---|
| Nockvind | | X | | | Mikrobiell påväxt finns på underlagstaket. Missfärgningar finns på murstocken. Se kommentar/riskanalys. |

Den upptäckta mikrobiella påväxten på underlagstaket indikerar att vinden periodvis tillförs eller har tillförts fukt inifrån bostaden, som den kallare delen av året riskerar att kondensera mot underlagstaket (sk konvektionsskada). För att komma tillrätta med detta måste fukttillförseln inifrån bostaden minskas. Detta kan göras genom att ventilationen i bostaden förbättras samt att eventuella otätheter i vindsbjälklaget (tak/väggvinklar, vindslucka mm.) tätas. Generellt rekommenderas forcerad frånluftsventilation i våtrum och friskluftsventiler i sovrum och sällskapsrum, särskilt viktigt på övre plan.

Nockvind: Mikrobiell påväxt noterades på underlagstaket.

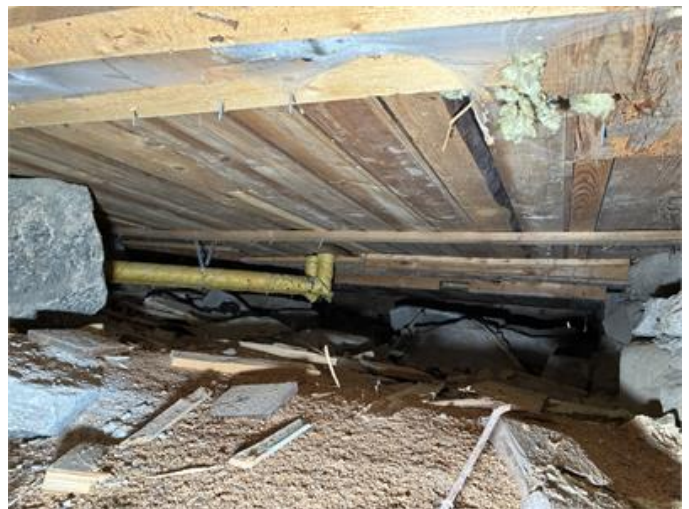
| Besiktningsresultat | | | | | |
|---|---|---|---|---|---|
| Krypgrund | | | X | | Krypgrunder är generellt ansett som riskkonstruktion för fuktskador. Svagt avvikande unken/mikrobiell lukt upplevdes och fuktvärden över gränsvärden uppmättes. Se vidare bilaga "Kontroll av valda konstruktioner". Se kommentar/riskanalys. |

Krypgrunder är generellt ansett som en riskkonstruktion för fuktskador. På grund av förhöjd fuktstatus, dels orsakad av fuktvandring från marken och dels orsakad av uteluft som släpps in i grunden (främst under den varma tiden av året), kan fuktskador/mikrobiell tillväxt med negativ inverkan på såväl byggnaden som inomhusmiljön uppstå i utrymmet och angränsande konstruktioner.

Krypgrund: översiktsbild.

Det rekommenderas att denna besiktning kompletteras med en fördjupad undersökning med viss friläggning för att utreda orsaken till samt omfattningen av de fuktrelaterade skadorna/bristerna. En sådan utredning resulterar oftast i ett åtgärdsförslag, vanligt är att installation av krypgrundsavfuktare (adsorptionsavfuktare) rekommenderas i kombination med eventuella andra åtgärder.

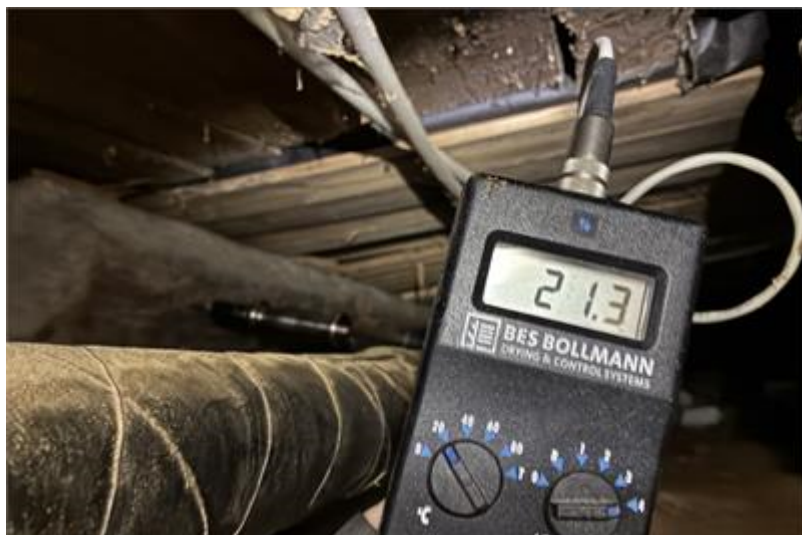
Svagt avvikande unken/mikrobiell lukt upplevdes vid tillträde till utrymmet.

Virkesspill/sågspån ligger på marken i utrymmet.

Äldre rötskador noterades i del av bjälklag i anslutning till lucka.

Fuktvärden i nivå och över gränsvärde för mikrobiell tillväxt uppmättes.

Fuktkvoten uppmättes till 21-22% i bärlina och i vägg i lucka från källare/värmepump och 16-17% i undersida träbjälklag och i tak i grovkällaren.

Det rekommenderas att denna besiktning kompletteras med en fördjupad undersökning med viss friläggning för att utreda orsaken till samt omfattningen av de fuktrelaterade skadorna/bristerna. En sådan utredning resulterar oftast i ett åtgärdsförslag, vanligt är att installation av krypgrundsavfuktare (adsorptionsavfuktare) rekommenderas i kombination med eventuella andra åtgärder.
