**Fastighetsuppgifter**

Överön 2:12

Lilla Överön 110

| Uppdragsnummer | O33370 |

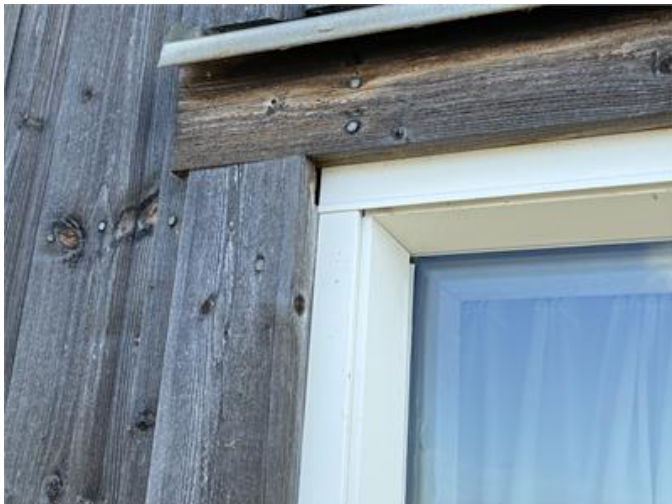
| Besiktningsresultat | | | | | |
|---|---|---|---|---|---|
| Fasad | | X | | | Fasad behandlad med järnvitriol. Rost/rostrinn förekommer på några fönsterbleck. Några brädor är spruckna. Otätheter noterades på några ställen i anslutning till fönster. Se kommentar/riskanalys. |

När det finns otätheter i fasaden innebär det risk för att vatten kan tränga in och orsaka fuktrelaterade skador i bakomliggande konstruktion.

Fasad: Exempel på otäthet mellan fönster och fasad.

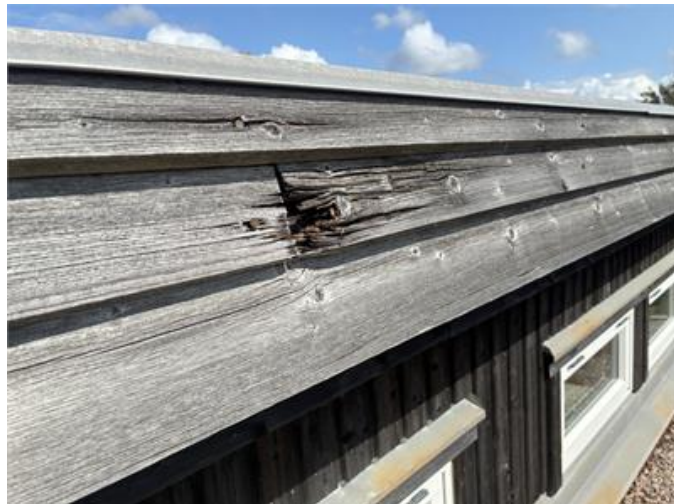
Rötskador i vindskivor medför risk för fuktskador även i bakomliggande konstruktion/tak. Vindskivor har behov av byte.

Tak: Exempel på vindskivor som har behov är byte.

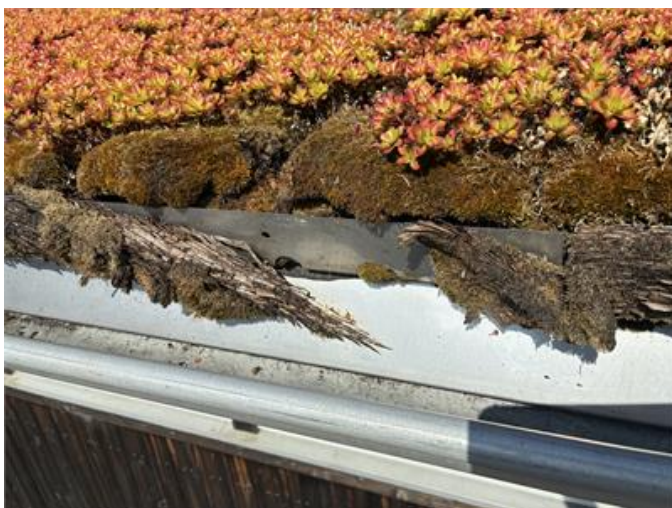
Tak: Bilden visar rötskadat täckbräda framtill på sedumtaket.

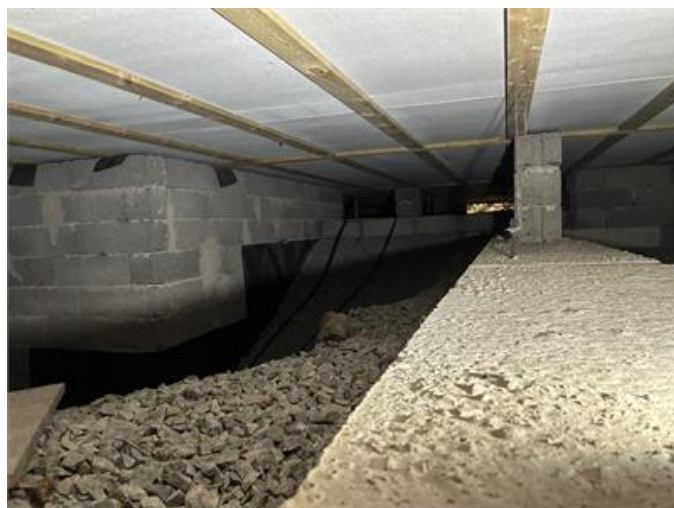
| Besiktningsresultat | | | | | |
|---|---|---|---|---|---|
| Plintgrund | | X | | | Plintgrunder är generellt ansett som riskkonstruktion för fuktskador, då utomhusmiljö råder. Vanligt är även att skevheter kan uppstå i bjälklaget. Fuktvärden strax under/i nivå med gränsvärde uppmättes. Se vidare bilaga "Kontroll av valda konstruktioner". Se kommentar/riskanalys. |

Golvbjälklaget riskerar på grund av naturlig fuktpåverkan att drabbas av fuktskador. Detta i sin tur kan leda till mikrobiella skador (angrepp av mikroorganismer, rötsvampar etc.) som kan resultera i att mikrobiell lukt sprids till boendemiljön. Vidare är det vanligt att bjälklaget rör sig och orsakar skevheter, med sneda golv, golvsvikt sprickbildning i ytskikt som påföljd.

Plintgrund: översiktsgbild.

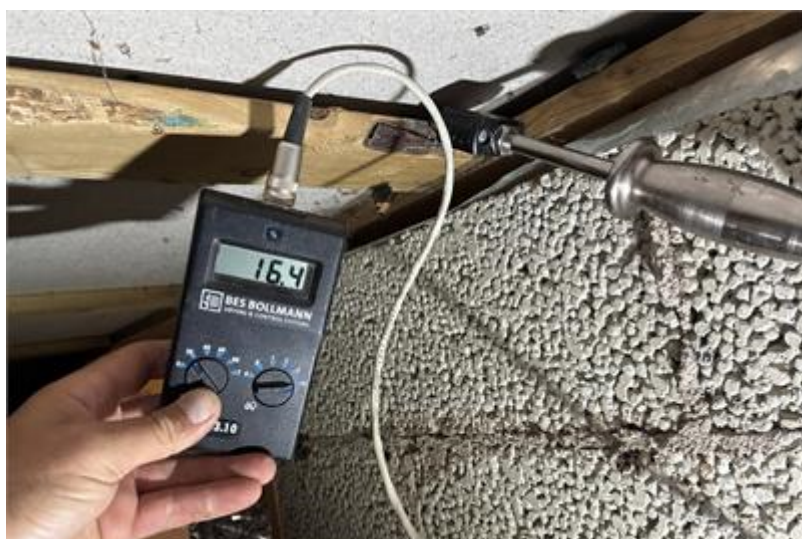
Kontroll av konstruktionen utfördes genom stickprovsmässig fuktmätning på flertalet ställen i golvreglar och brädor som håller stenfiberskivor på undersida golvbjälklag.

Fuktvärden under/lokalt i nivå med gränsvärde för mikrobiell tillväxt uppmättes.

Fuktkvoten uppmättes till 15-17%.

Risk för mikrobiell tillväxt föreligger vid en fuktkvot på 17%.
