**Fastighetsuppgifter**

Räfsan 5

Rasthagsvägen 8

| Uppdragsnummer | G40004 |

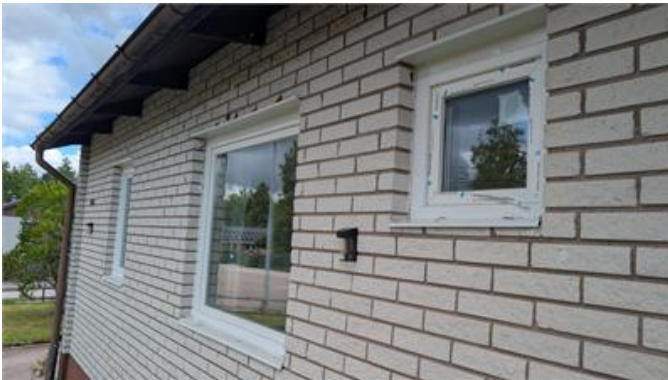
### Fönster/dörrar

| Besiktningsresultat | | | | | |
|---|---|---|---|---|---|
| Fönster/dörrar | | X | | | Bristfälligt monterade plåtar i samband med fönsterbyte. Se kommentar och riskanalys. |

Plåtarbeten i samband med fönsterbyte bedöms inte vara fackmässigt utförda. Fönsterbleck med bakfall förekommer, liksom en avvikande montering av ovanbleck. Ovanblecket bedöms delvis monteras för att hålla lösa kalksandstenar på plats. Det finns risk att vatten, till följd av bakfall på fönsterbleck och bristfälligt monterade ovanbleck, leds in i väggen. Detta kan medföra fukt- och följdskador.

Plåtarbeten i samband med fönsterbyte bedöms inte vara fackmässigt utförda. Fönsterbleck med bakfall förekommer, liksom en avvikande montering av ovanbleck.

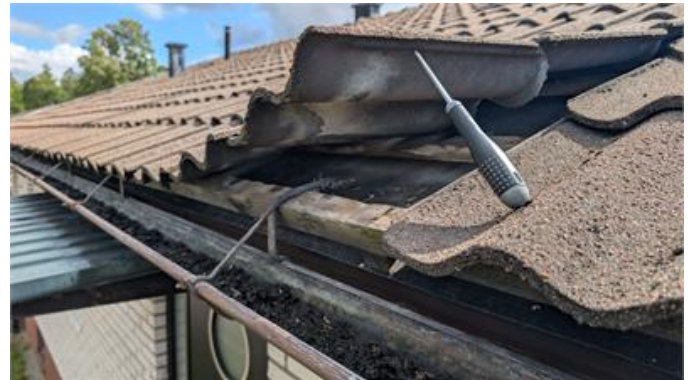
### Tak

| Besiktningsresultat | | | | | |
|---|---|---|---|---|---|
| Tak | | | X | | Äldre tak ovan bostadsbyggnad samt enklare renovering ovan garage. Se kommentar och riskanalys. |

Yttertaket med cementpannor är av ursprungligt utförande från byggnadstiden och är därmed ålderstiget. Vid stickprovskontroll av undertaket noterades att vatten letar sig förbi pannorna vilket lett till fuktpåverkan/skada i läkt. Taket sviktar även lokalt mellan takstolar. Med hänsyn till takets ålder och noterade skador rekommenderas ett takbyte. Åtgärden bör omfatta eventuell skadad råspont, undertak, läkt, takpannor samt erforderliga plåtbeslag.

Yttertaket med cementpannor bedöms vara av ursprungligt utförande från byggnadstiden och är därmed ålderstiget. Vid stickprovskontroll av undertaket noterades att vatten letar sig förbi pannorna vilket lett till fuktpåverkan/skada i läkt.

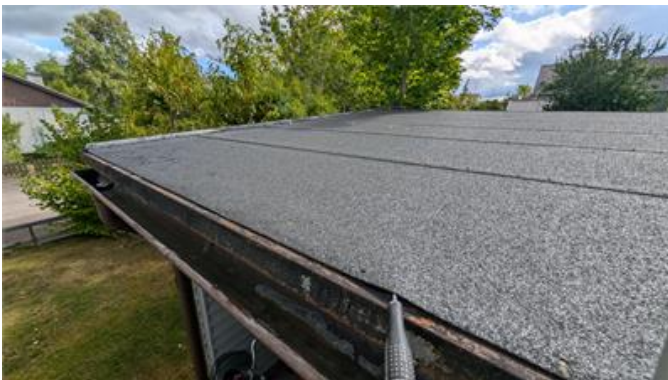
### Papptak

Papptaket ovan garaget är troligen åtgärdat delvis i närtid men har spikats i skarvarna vilket innebär ökad risk för vatteninträngning. Uppvisar ojämnheter och svikt som kan indikera (äldre) skador i underliggande konstruktion. Omfattningen av eventuella skador i underliggande konstruktion har inte kunnat fastställas då konstruktionen är helt inklädd. Vidare undersökning rekommenderas inför ett eventuellt byte av papptaket.

Papptaket ovan garaget är troligen åtgärdat delvis i närtid men har spikats i skarvarna vilket innebär ökad risk för vatteninträngning.

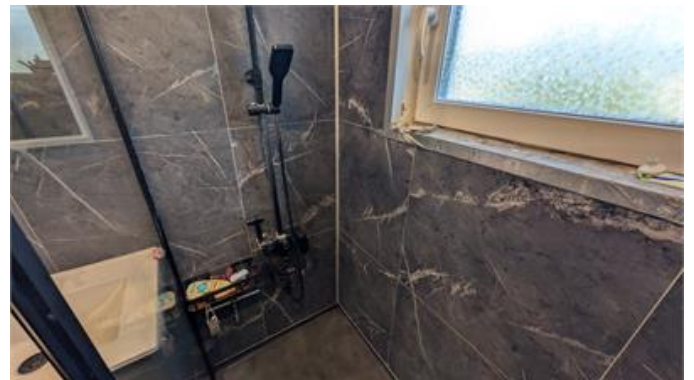
### Dusch/wc

| Besiktningsresultat | | | | | |
|---|---|---|---|---|---|
| Dusch/ wc | | | X | | Bristfälligt renovering av utrymmet har utförts i närtid. Se kommentar och riskanalys |

Väggpanelen bedöms vara bristfälligt utförd vilket är lättast att observera vid duschblandaren och fönsterparti. Vilket medför risk för att vatten har trängt in i bakomliggande konstruktion. Förhöjd fuktindikering förekommer i området runt duschblandare och skador noterades på spånskivor i anslutning till fönsterpartiet vid duschplatsen. Stående vatten förekommer på duschgolvet, vilket indikerar bristfälligt fall mot golvbrunnen. Vattenledningar är dragna genom golvskiktet. Ojordat eluttag förekommer i anslutning till handdukstorken.

Förhöjd fuktindikering förekommer i området runt duschblandare och skador noterades på spånskivor i anslutning till fönsterpartiet vid duschplatsen.

Kontakt med behörig fackman rekommenderas för bedömning av skadornas omfattning samt erforderliga åtgärder.

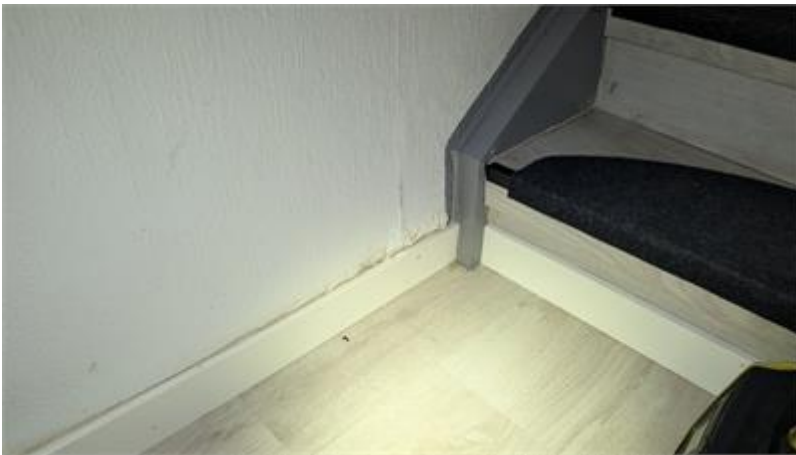
| Besiktningsresultat | | | | | |
|---|---|---|---|---|---|
| Gillestuga | | | X | | Golv och vägg beklädnader är fuktpåverkade. Se bilaga 1 för kontroll av utvalda konstruktioner, |

Fuktrinträningen utifrån har lett till putsläpp samt att vävbeklädnad och trälister på väggar och golvkonstruktion ovan betongplatta är fuktpåverkad. Avvikande lukt känns vid golv och väggvinkeln. Fuktkvot på cirka 18 % har uppmätts i trälisten. Det kritiska gränsvärdet för mikrobiell tillväxt brukar anges till ca 16-17% fuktkvot .

Risk finns att lukt från konstruktionen kan leta sig ut och upplevas i gillestugan, vill man undvika detta handlar det att befintliga konstruktioner byts ut till fuktsäker lösning.
