Fastighetsbeteckning  
Tegneby-Torp 1:14  
Adress  
Brattebräcka 315  
47496 Nösund

| Uppdragsnummer | P5992 |
| Besiktningsdatum | 2026-08-20 |
| Besiktningsföretag | OBM Besiktning Bohuslän AB |

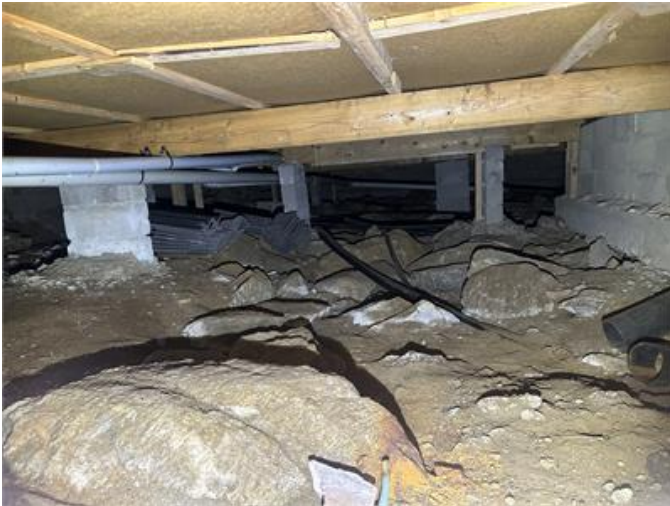
| Besiktningsresultat | | | | | |
|---|---|---|---|---|---|
| Krypgrund | | | X | | Krypgrunder är generellt ansett som riskkonstruktion för fuktskador.<br>Fuktig miljö och unken/mikrobiell lukt upplevdes.<br>Fuktgenomslag noterades på nederkant av grundmuren.<br>Rötskador noterades i syllen, bl.a. på södersidan.<br>Mikrobiell påväxt på marken noteras.<br>Fuktvärden över gränsvärde uppmättes i bjälklaget.<br>Se kommentar/riskanalys samt bilaga "Kontroll av konstruktion". |

Krypgrund: Översiktsbild 1.

Krypgrunder är generellt ansett som en riskkonstruktion för fuktskador. På grund av förhöjd fuktstatus, dels orsakad av fuktvandring från marken och dels orsakad av uteluft som släpps in i grunden (främst under den varma tiden av året), kan fuktskador/mikrobiell tillväxt med negativ inverkan på såväl byggnaden som inomhusmiljön uppstå. Det rekommenderas att denna besiktning kompletteras med en fördjupad undersökning med viss friläggning för att utreda orsaken till samt omfattningen av de fuktrelaterade skadorna/bristerna. En sådan utredning resulterar oftast i ett åtgärdsförslag, vanligt är att installation av krypgrundsavfuktare (adsorptionsavfuktare) rekommenderas i kombination med eventuella andra åtgärder.

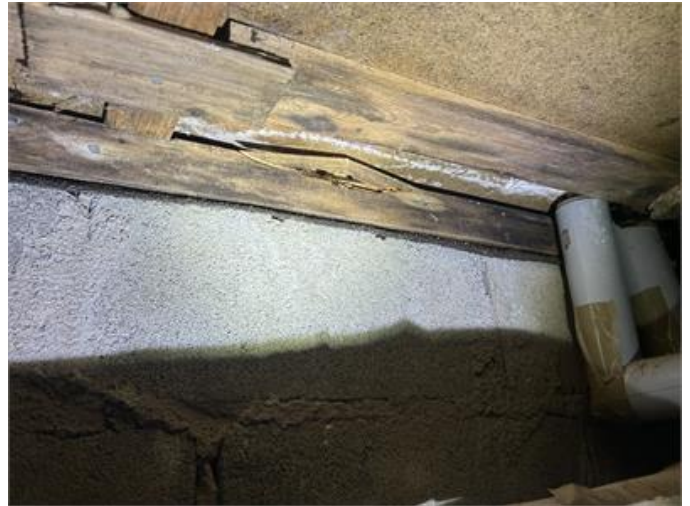
Krypgrund: Rötskador förekommer vid bl.a. södersida.

Fuktig miljö och unken/mikrobiell lukt upplevdes.  
Fuktgenomslag noterades på nederkant av grundmuren.  
Rötskador noterades i syllen, bl.a. södersida.  
Mikrobiell påväxt på marken noteras.

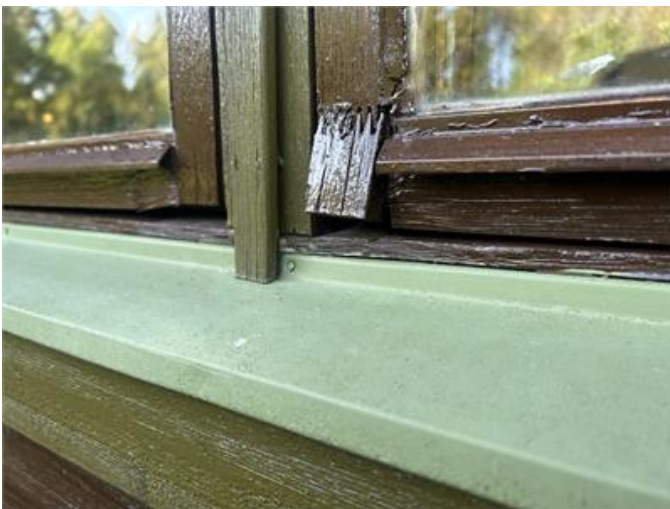
| Besiktningsresultat | | | | | |
|---|---|---|---|---|---|
| Fönster & Dörrar | | X | | | Vissa fönster har släppt i fönsterramen.<br>Justeringsbehov på flera. Tar i karm. |

Fönster: Vissa fönster har släppt i fönster ramen.

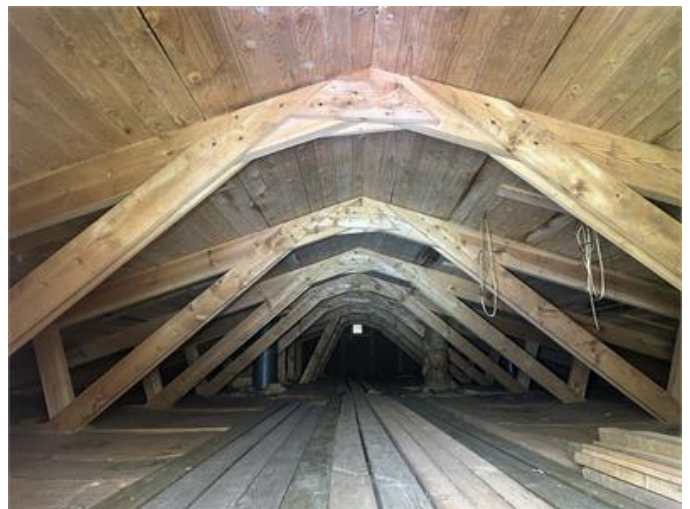
Nockvind: Översiktsbild.

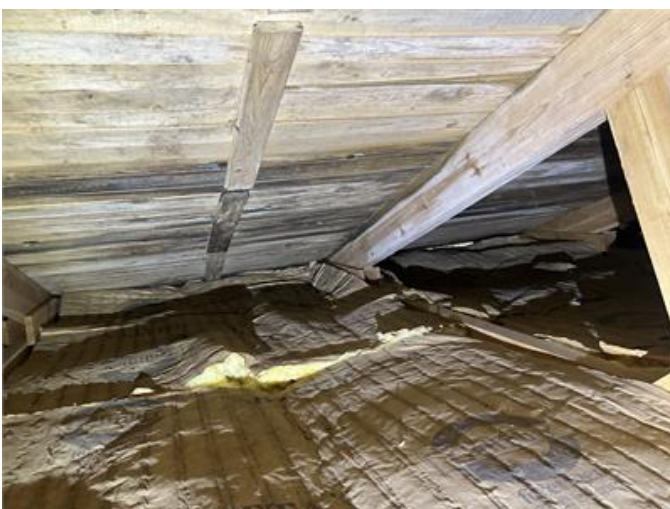
| Besiktningsresultat | | | | | |
|---|---|---|---|---|---|
| Nockvind | | X | | | Fuktanvisningar på flera ställen. Torra vid besiktning, håll under uppsikt.<br>Mikrobiell påväxt på underlagstaket noteras.<br>Se kommentar/riskanalys. |

Den mikrobiella påväxten på underlagstaket indikerar att vinden periodvis tillförs eller har tillförts fukt inifrån bostaden, som den kallare delen av året riskerar att kondensera mot underlagstaket (sk konvektionsskada). För att komma tillrätta med detta måste fukttillförseln inifrån bostaden minskas. Detta kan göras genom att ventilationen i bostaden förbättras samt att eventuella otätheter i vindsbjälklaget (tak/väggvinklar, vindslucka mm.) tätas.

Nockvind: Fuktanvisningar och mikrobiell påväxt förekommer på underlagstaket. Torra vid besiktning.

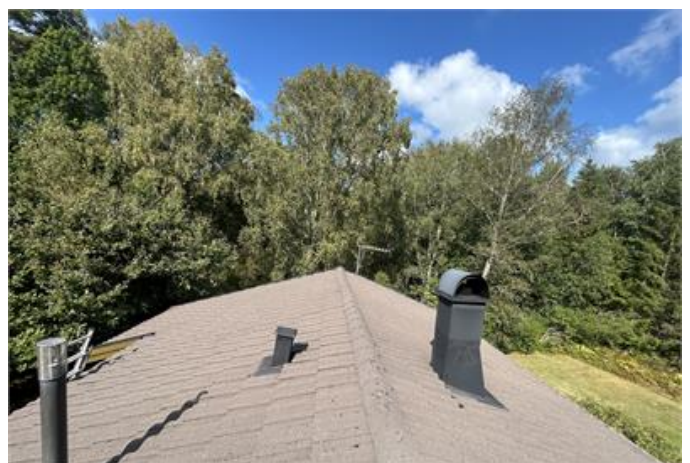
| Besiktningsresultat | | | | | |
|---|---|---|---|---|---|
| Tak | | | X | | Original. Teknisk livslängd passerad.<br>Pappen är torr.<br>Nocktätning finns ej.<br>Se kommentar/riskanalys samt "Nockvind". |

När takbeklädningen är äldre och påvisar åldersrelaterade brister har den nedsatt motstånd mot vatteninträngning, med risk för fuktrelaterade skador i underliggande konstruktioner.

Tak: Översiktsbild.

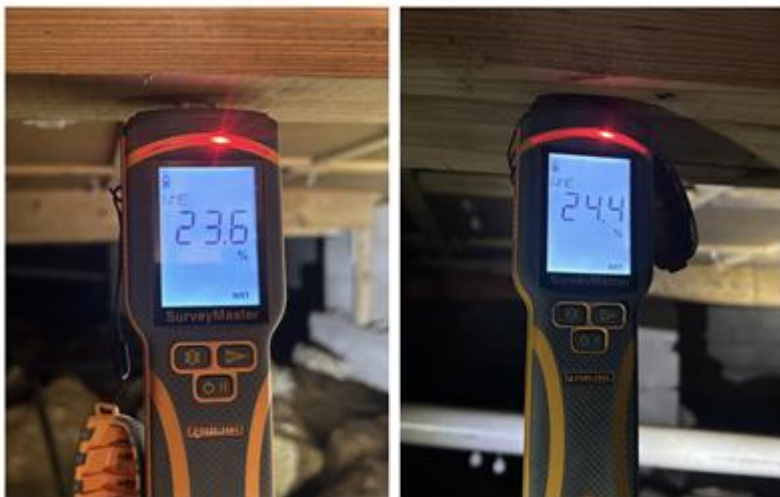
Kontroll av konstruktionen utfördes genom stickprovsmässig fuktmätning i syll, bärlinor och golvreglar. Fuktvärden över gränsvärde för mikrobiell tillväxt uppmättes.  
Fuktkvoten i uppmättes till 23-25%.  
Risk för mikrobiell tillväxt föreligger vid en fuktkvot på 17% och rötskador >28%.

Krypgrunder är generellt ansett som en riskkonstruktion för fuktskador. På grund av förhöjd fuktstatus, dels orsakad av fuktvandring från marken och dels orsakad av uteluft som släpps in i grunden (främst under den varma tiden av året), kan fuktskador/mikrobiell tillväxt med negativ inverkan på såväl byggnaden som inomhusmiljön uppstå. Det rekommenderas att denna besiktning kompletteras med en fördjupad undersökning med viss friläggning för att utreda orsaken till samt omfattningen av de fuktrelaterade skadorna/bristerna. En sådan utredning resulterar oftast i ett åtgärdsförslag, vanligt är att installation av krypgrundsavfuktare (adsorptionsavfuktare) rekommenderas i kombination med eventuella andra åtgärder.
