# Besiktningsprotokoll

| Fastighetsbeteckning:<br>Kungbäck 1:194 | |
| Fastighetsadress:<br>Räveskärsvägen 5 | |

| Besiktningsdatum:<br>2026-08-19 | Protokollnummer:<br>69876850 |

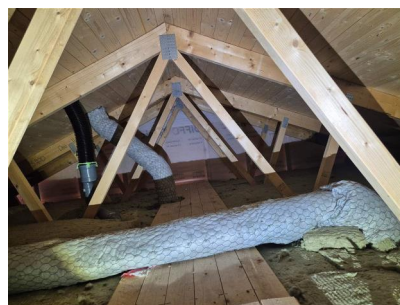
### Utvändigt / Vind

Inget att notera.

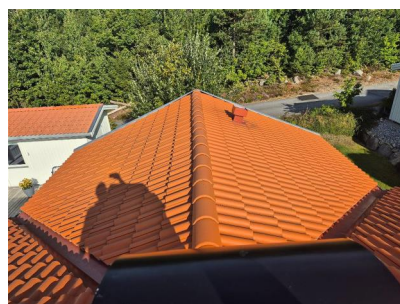
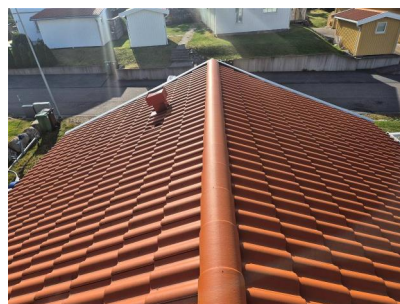
### Utvändigt / Tak

Inget att notera.

Yttertaket är besiktigat från taksteg upp tillnock.

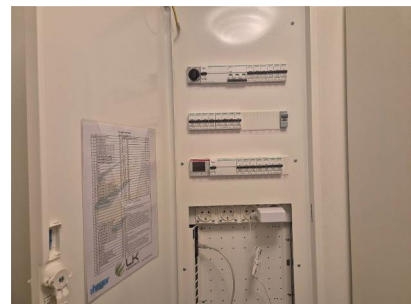
Vid stickprovskontroll av jordade eluttag noterades inga avvikelser.

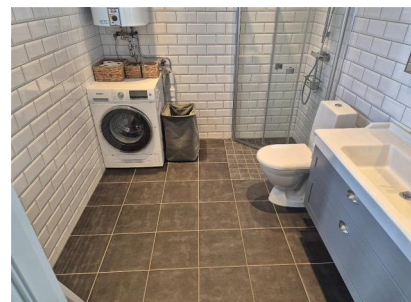
### Entréplan / Dusch/Toalett/Tvättstuga

- Inget att notera.

Normala fuktvärden indikerades mot klinker/kakel.

En viss fukt tränger alltid in bakom kakel/klinker via fogarna, detta är helt normalt och innebär inte att tätskiktet/ våtrumsisoleringen under kaklet/klinkern är bristfälligt eller ur funktion.
