# Besiktningsprotokoll

Anticimex Försäkringsbesiktning i samarbete med Fastighetsbyrån

| Fastighetsadress:<br>Ytterenhörna-Lövsta 7 | |

| Besiktningsdatum:<br>2026-08-19 | Protokollnummer:<br>69869582 |

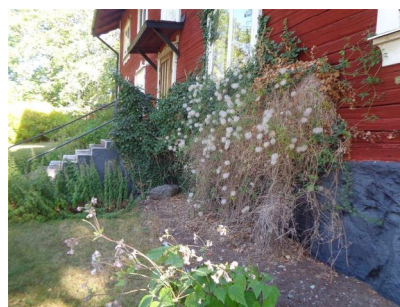
Marken lutar delvis mot huset.

Detta innebär en ökad fuktbelastning mot grunden vilket i sin tur kan orsaka fuktskador i huset.

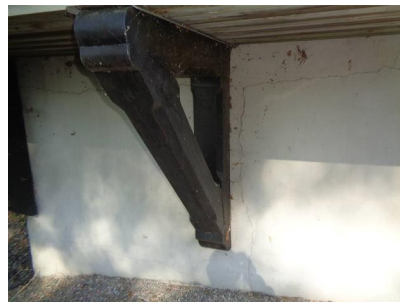
Sprickor/putssläpp finns i sockel och trappor.

Vi rekommenderar att kontakt tas med en behörig fackman för en fördjupad undersökning för att bedöma orsak och omfattning.

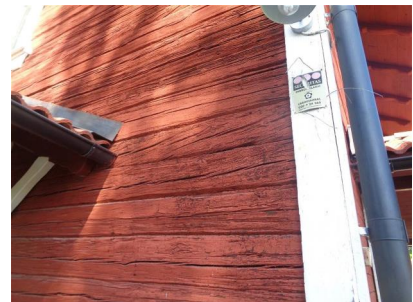
Fasad är i behov av målning/underhåll, färgsläpp/torrspäckor finns.

Fasadbeklädnad och träkonstruktioner där målningsbehov finns riskerar att få fukt- och rötskador på grund av sämre vattenavvisande förmåga. För att öka livslängden på fasadbeklädnaden rekommenderas målning och underhåll.

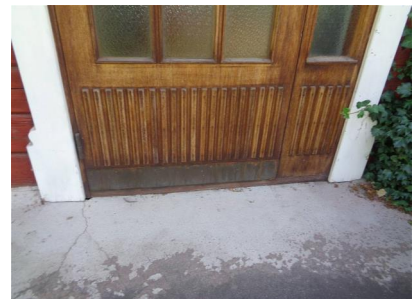
Dörrar där målningsbehov finns riskerar att få fukt- och rötskador på grund av sämre vattenavvisande förmåga.

För att öka livslängden på dörr rekommenderas målning och underhåll.

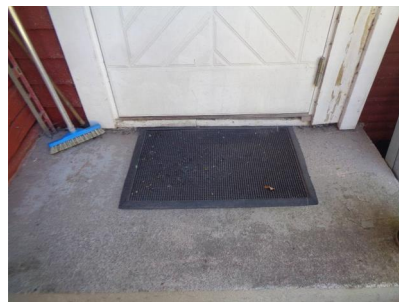
Tröskelbleck saknas under dörrar.

Avsaknad av tröskelbleck medför att det finns risk för att vatten kan rinna in och orsaka fuktskador på tröskel och/eller i kringliggande vägg och bjälklag.

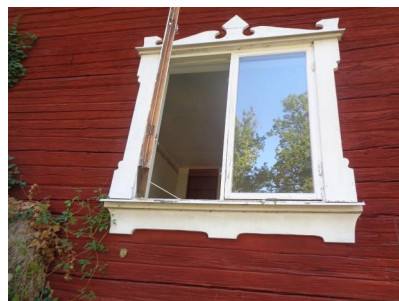
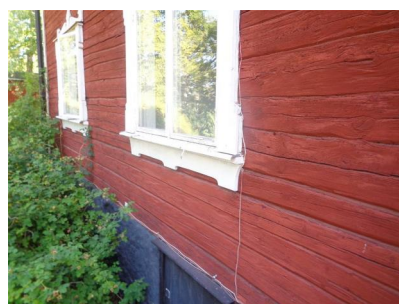
Fönsterbågar och fönsterkarmar där målningsbehov finns riskerar att få fukt- och rötskador på grund av sämre vattenavvisande förmåga.

För att öka livslängden på fönster rekommenderas målning och underhåll.

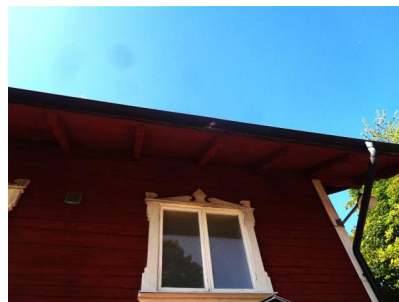
Eftersom hängrännor noteras med skräp finns risk för fuktskador på fasad och sockel då vatten kan svämma över.

För att förhindra översvämning rekommenderas rensning av hängrännor.

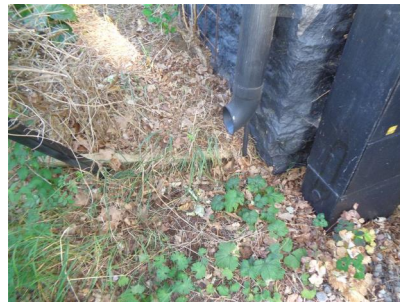
Stuprör är inte anslutna till markledning.

Stuprör som inte är anslutet till markledning kan medföra en ökad fuktbelastning på grundmur/sockel som i sin tur kan leda till fuktrelaterade skador.

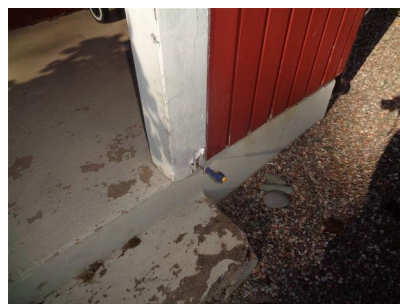
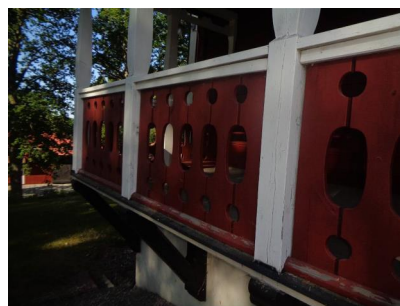
Rötskador i trädetaljer är ett tecken på bristande fuktskydd/hög fuktpåverkan, som även kan leda till fuktrelaterade skador i bakomliggande konstruktioner.

Vi rekommenderar att kontakt tas med en behörig fackman för en fördjupad undersökning för att bedöma orsak och omfattning.

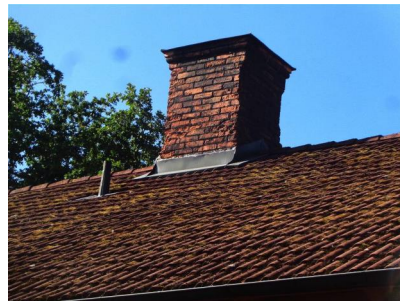
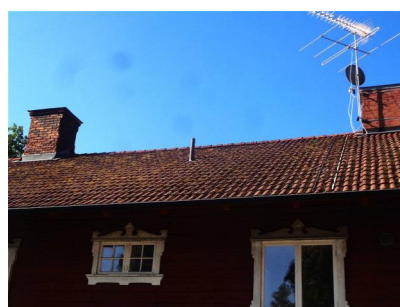
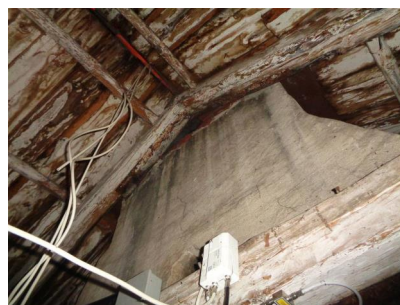
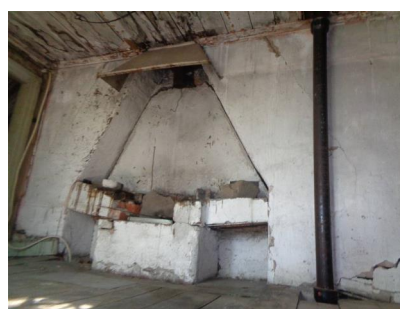
Yttertaket är äldre, äldre plåtar, kraftigt med mosspåväxt, missfärgningar förekommer i takfot/taksprång. Missfärgning finns på underlagstaket på vinden och ljusinsläpp/otätheter noteras runt anslutningar/genomföringar, ventilations rör/avluftningsrör avslutas på vinden, väderskydd saknas på skorstenar samt sprickor finns i murstockarna.

Vi rekommenderar kontakt med takentreprenör för omläggning av yttertaket. I samband med takrenoveringen bör angränsande konstruktioner kontrolleras för att upptäcka eventuella följdskador och vinden samt behörig fackman för kontroll av skorstenar/vent.

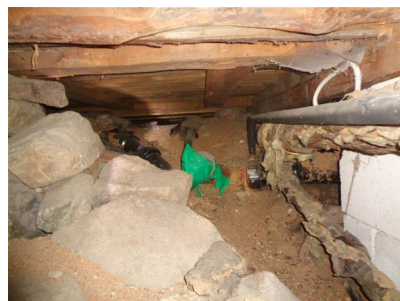
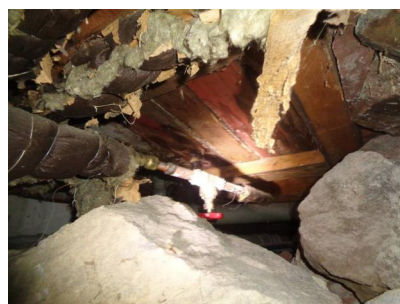
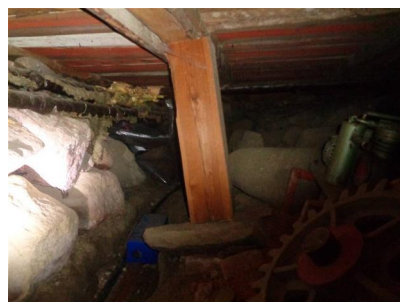
Vid kontroll av krypgrunden uppmättes fuktvärden över kritisk nivå för mikrobiell tillväxt, organiskt material finns på markytor, avsaknad av markplast, missfärgningar förekommer delvis på bjälklagets undersida, sneda plintar och bjälkar i markkontakt finns, äldre avloppsrör av gjutjärn noteras delvis provisoriskt tegpat/tätat, äldre rostangripen gjutjärnsbrunn i del med bergvärmepump.

Uteluftsventilerade krypgrunder med bjälklag av organiskt material har ofta fuktskador på grund av naturlig fuktpåverkan. Lukten som känns i krypgrunden kan också spridas till boendemiljön.

Fuktkvoten uppmättes till 15-18 %.

Vi rekommenderar en fördjupad undersökning för att bedöma orsak och omfattning av bristerna. Viktigt att tänka på att denna undersökning gäller hela husets grundläggning.

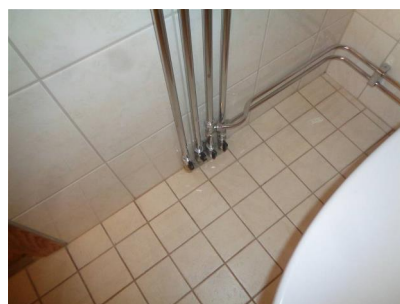
Våtutrymmet har äldre yt-/tätskikt.  
Rör genomföringar finns i golv i utrymmet.

Eftersom funktionen, som innebär att ytskiktet/tätskiktet ska vara vattentätt, kan vara nedsatt finns en ökad risk att vatten tränger igenom ytskiktet/tätskiktet med vattenskador i omkringliggande konstruktioner som följd.

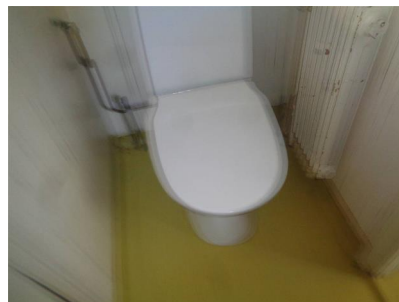
Utrymmet är äldre och har passerat tiden för sin tekniska livslängd.

Renovering av utrymmet rekommenderas. Kontakta en behörig våtrumsentreprenör för en renovering. I samband med renoveringen bör omkringliggande konstruktioner kontrolleras för att upptäcka eventuella följdskador.

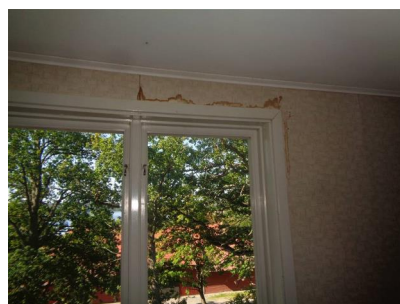
Väggen har fuktfläckar.

Fuktfläckar kan bero på olika saker, och kan vara ett tecken på en tidigare eller en pågående fuktskada.

Vi rekommenderar en fördjupad undersökning för att bedöma orsak och omfattning.

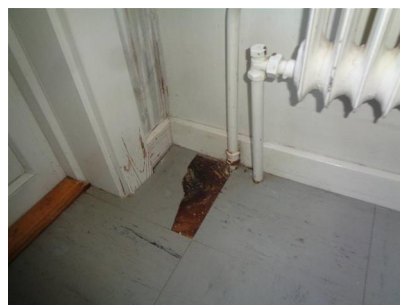
Rostangrepp noteras på radiatorrör

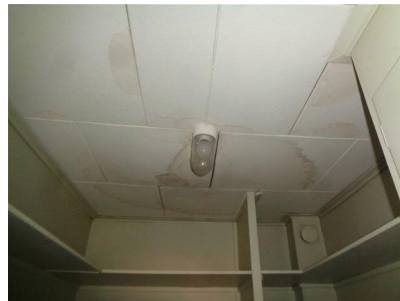
Taket har fuktfläckar.

Fuktfläckar kan bero på olika saker, och kan vara ett tecken på en tidigare eller en pågående fuktskada.

Vi rekommenderar en fördjupad undersökning för att bedöma orsak och omfattning.

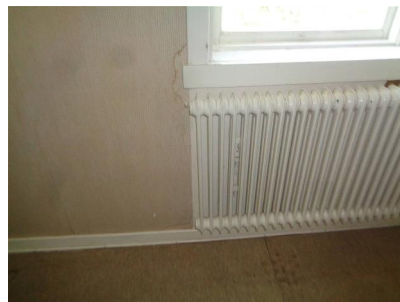
Väggen har fuktfläckar, lagningar finns i taket.

Fuktfläckar kan bero på olika saker, och kan vara ett tecken på en tidigare eller en pågående fuktskada.

Vi rekommenderar en fördjupad undersökning för att bedöma orsak och omfattning.

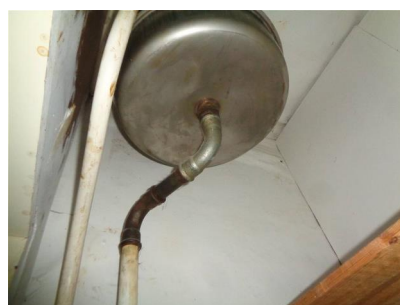
Ett expansionskärl noteras i utrymmet

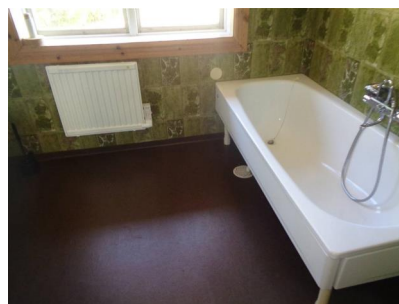
Utrymmet är äldre och har passerat tiden för sin tekniska livslängd.

Renovering av utrymmet rekommenderas. Kontakta en behörig våtrumsentreprenör för en renovering. I samband med renoveringen bör omkringliggande konstruktioner kontrolleras för att upptäcka eventuella följdskador.

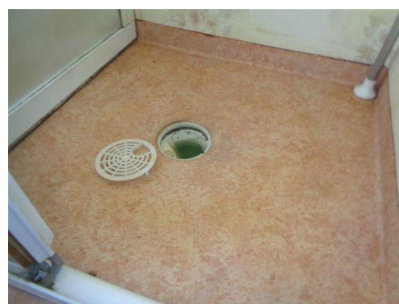
Utrymmet är äldre och har passerat tiden för sin tekniska livslängd.

Renovering av utrymmet rekommenderas. Kontakta en behörig våtrumsentreprenör för en renovering. I samband med renoveringen bör omkringliggande konstruktioner kontrolleras för att upptäcka eventuella följskador.

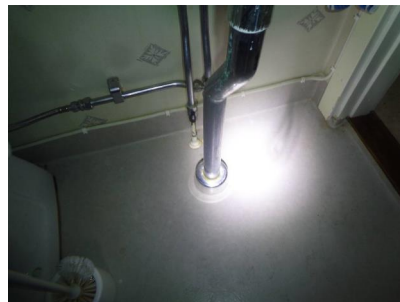
Våtrummet har äldre yt-/tätskikt.  
Rör genomföringar finns i golv i utrymmet.

Eftersom funktionen, som innebär att ytskiktet/tätskiktet ska vara vattentätt, kan vara nedsatt finns en ökad risk att vatten tränger igenom ytskiktet/tätskiktet med vattenskador i omkringliggande konstruktioner som följd.

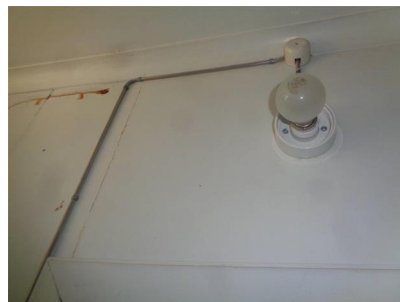
Äldre elanläggningar och elkablar är en säkerhetsrisk som kan orsaka både personsador och brand.

Kontakta en elektriker för kontroll och åtgärd samt hjälp med framtagande av gruppförteckningar.

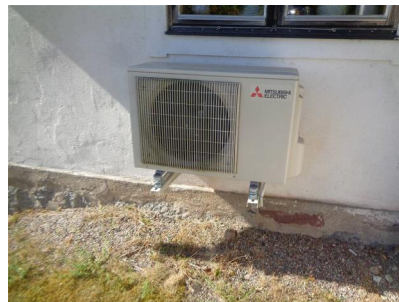
Kondensvatten från luftvärmepumpens utedel leds inte bort från husgrunden.

Detta medför ökad risk för att vatten tränger in i anslutande konstruktioner, vilket i sin tur kan leda till fuktrelaterade skador. Observera att besiktning av byggnadens värmesystem eller värmepumpen inte har ingått i uppdraget.

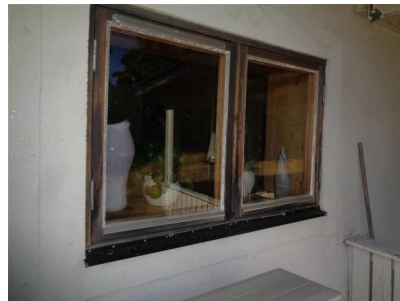
Fönsterbågar och fönsterkarmar där målningsbehov finns riskerar att få fukt- och rötskador på grund av sämre vattenavvisande förmåga.

För att öka livslängden på fönster rekommenderas målning och underhåll.

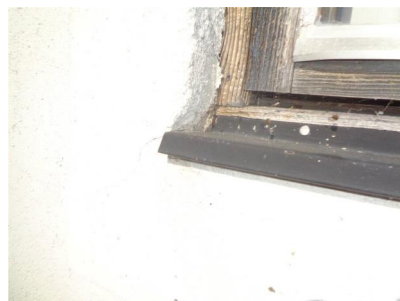
Fönsterbleck saknar delvis uppvik.

Eftersom blecken är otäta finns risk att vatten rinner in i väggen vilket i sin tur kan leda till fuktskador i väggkonstruktionen.

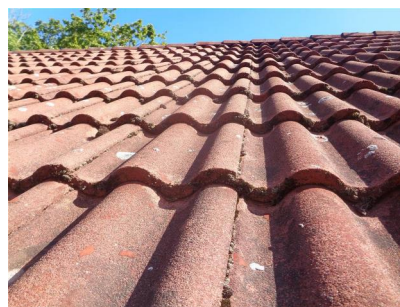
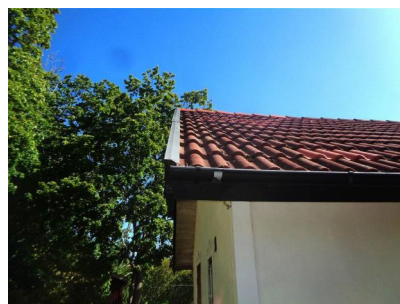
Underhållsbehov av vindskivor noteras.

Takpannor, plåtdetaljer och underlagspapp har enligt vår bedömning en begränsad livslängd. Eftersom husets taktäckning är äldre har det ett minskat motstånd mot vatteninträngning. Detta i sin tur kan leda till fuktskador på träläkt och vidare ner i underliggande konstruktioner.
