# Besiktningsprotokoll

Anticimex Försäkringsbesiktning i samarbete med Fastighetsbyrån

| Fastighetsadress:<br>Sjögerum Stenhagen 1 | |

| Besiktningsdatum:<br>2026-08-04 | Protokollnummer:<br>69838673 |

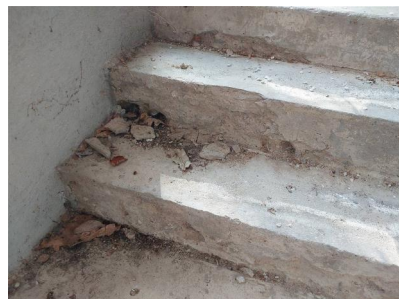
#### Utvändigt / Källartrappa

Sprickor och putssläpp förekommer på och vid utvärdig trappa ner till källare/grunden.

Detta kan leda till fukt- och frysskador i konstruktionen.

Räcke är ostabilt.

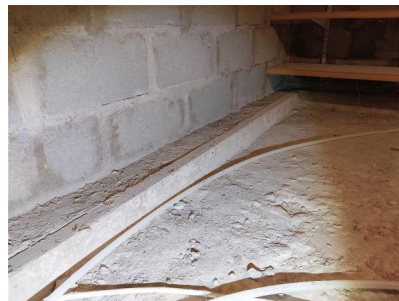
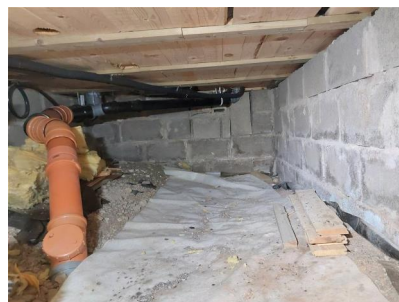
### Utvändigt / Krypgrund

Uteluftsventilerade krypgrunder med bjälklag av organiskt material har ofta fuktskador på grund av naturlig fuktpåverkan. Detta kan resultera i mikrobiella skador.

Organiskt material finns i utrymmet. Dels noterades en del byggspill som ligger på marken, dels finns formvirke kvar vid tillbyggd del.

När man har organiskt material i en fuktig miljö finns en ökad risk för mikrobiell tillväxt (angrepp av mikroorganismer). Detta kan i sin tur leda till att mikrobiell lukt sprids till boendemiljön. Organiskt material rekommenderas att avlägsnas från grunden.

Vid kontroll av konstruktion uppmättes fuktvärden omkring kritisk fuktnivå och mindre mikrobiell påväxt noterades på blindbotten. Fuktkvoten uppmättes till 17 %, vilket är gränsvärdet för mikrobiell tillväxt.

Grundens klimat behöver bli torrare. Läs Anticimex faktablad om uteluftsventilerade krypgrunder för tips och råd. Det rekommenderas att installera en krypgrundsavfuktare.

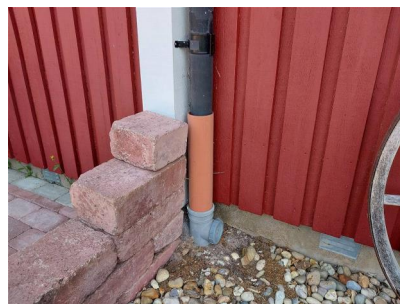
### Utvändigt / Hängrännor / Stuprör

Lövsilar finns inte på stuprör anslutna till markledning.

När det saknas lövsilar så finns det risk att det blir stopp i dagvattenledningen. För att hindra stopp i dagvattenledningar rekommenderas komplettering av lövsilar.

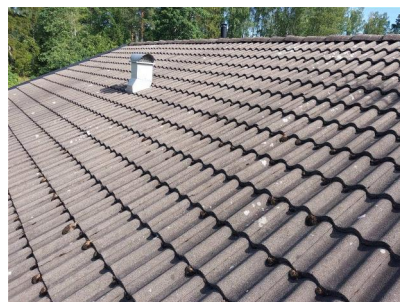
### Utvändigt / Tak

Enstaka takpannor noterades med mindre sprickor/skador. Mindre mosspåväxt förekommer på takpannor.

Det rekommenderas att byta ut skadade pannor efter behov samt att kontinuerligt rensa takpannorna från mossor.

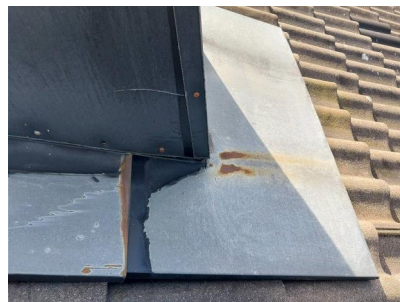
Färgsläpp och rostangrepp noterades på plåtdetaljer.

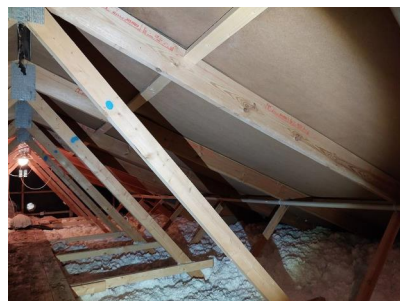
### Utvändigt / Vind

Underlagstaket består av träfiberskivor.

Eftersom underlagstaket består av träfiberskivor utan yttre täckning av papp under takbeklädningen, finns risk vid ogynnsam väderlek att regnvatten/snö tränger in i skivskarvar med läckage på vindsutrymmet som följd. Med tiden kan även träfiberskivorna drabbas av fuktskador.

Vid kontroll av vinden uppmättes fuktvärden under kritisk fuktnivå för mikrobiell tillväxt. Fuktkvoten i underlagstak/takbjälkar uppmättes till 8 %. Det finns risk för mikrobiell tillväxt om fuktkvoten i gran/furu överstiger ca 17 %.

Mindre spår av fuktpåverkan förekommer på underlagstak, bedöms vara i normal omfattning utifrån takets ålder. Vinden rekommenderas att hållas under uppsikt.

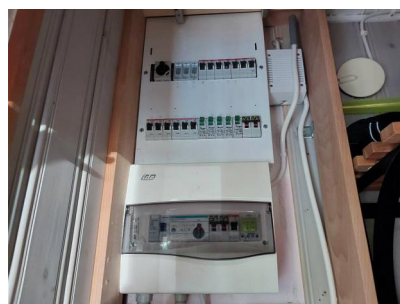
### Entréplan / Entréhall

Jordfelsbrytare finns installerad vid elcentralen.

Gruppförteckning över elcentralen saknas.

Gruppförteckning är en lista som ska vara placerad vid elcentralen. Den visar vilka säkringar som är anslutna till vilka armaturer, vägguttag och apparater. Den är också till för att underlätta vid felsökning och elarbeten. Kontakta en elektriker för att upprätta en gruppförteckning som placeras i närheten av elcentralen.

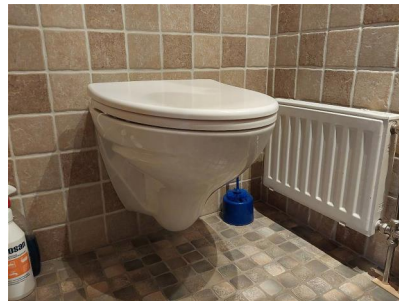
### Entréplan / Toalett

Inbyggd spolcistern till toalett saknar skvallerrör.

Utan skvallerrör finns risk att eventuellt läckage inte upptäcks, vilket kan leda till fuktskador i omkringliggande konstruktioner.

Fuktindikering i utrymmet gav inga förhöjda fuktindikationer.

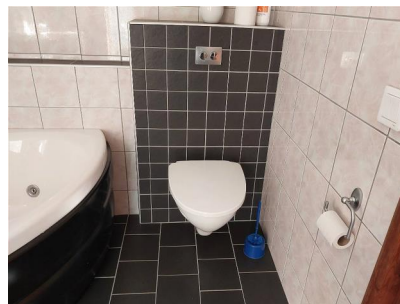
### Entréplan / Badrum/Wc

Inbyggd spolcistern till toalett saknar skvallerrör.

Utan skvallerrör finns risk att eventuellt läckage inte upptäcks, vilket kan leda till fuktskador i omkringliggande konstruktioner.

Golvbrunnarnas tekniska livslängd är passerad och är inte utbytta i samband med renovering (nytt klinker på golv). Förhöjningsring finns i golvbrunn.

Detta ökar risken för fuktskador i omkringliggande konstruktioner vid ett eventuellt läckage.

Normala fuktvärden indikerades mot klinker/kakel.
